# **DIAGNÓSTICO DEL PROBLEMA DE FISURACIÓN DE LA PARROQUIA NUESTRA SEÑORA DEL CARMEN EN EL CORREGIMIENTO DE SANTA ELENA**

Trabajo de grado para optar al título de:  
**INGENIERA CIVIL**

**UNIVERSIDAD EIA  
PROGRAMA DE INGENIERÍA CIVIL  
ENVIGADO  
AÑO 2021**

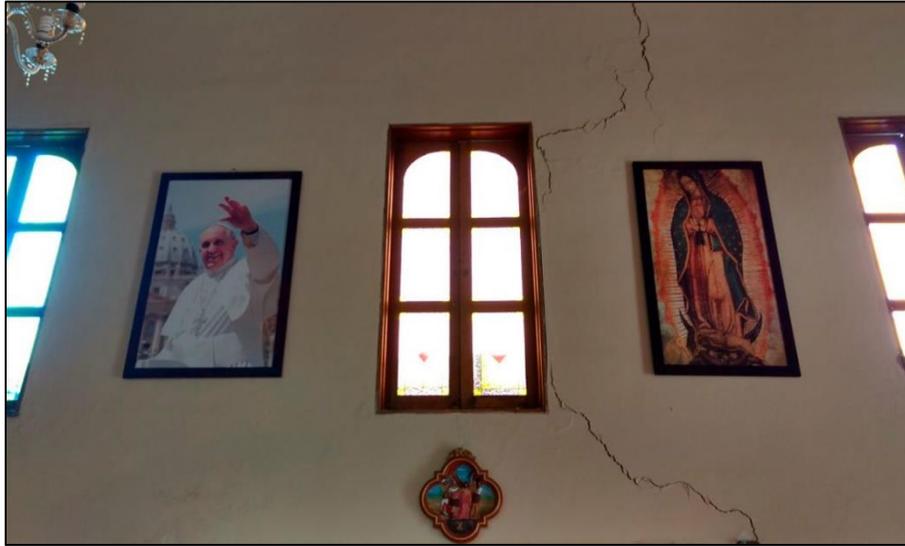
**Fotografía 1. Inicio de la fisuración dentro de la parroquia**

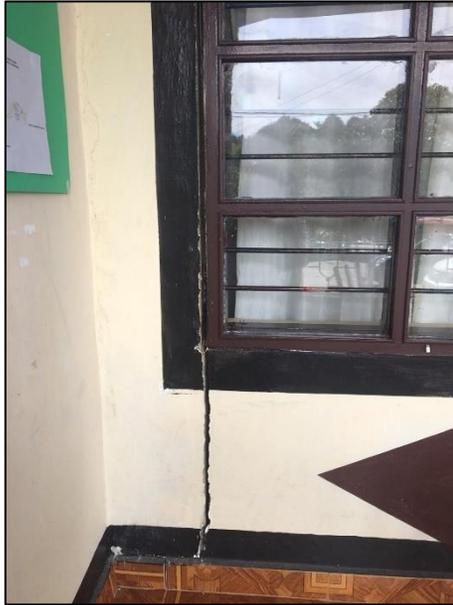
**Fotografía 8. Fisura externa en la casa cural**

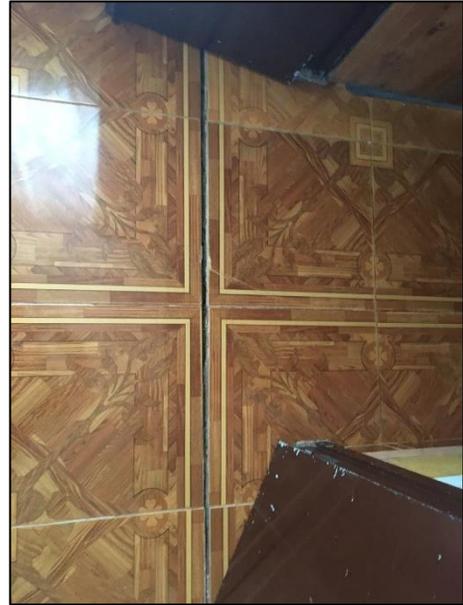
**Fotografía 9. Fisura en la baldosa del piso de la casa cural**

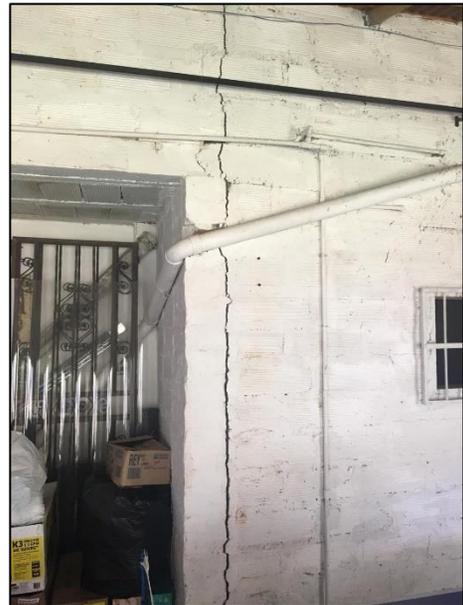
**Fotografía 11. Fisura en el primer piso de la casa cural**

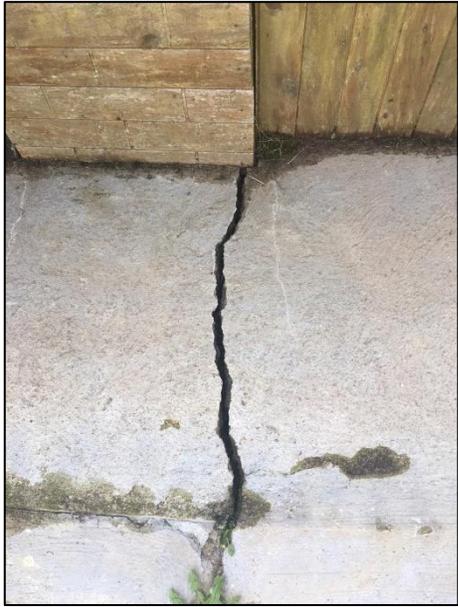
**Fotografía 12. Fisura en el piso en la parte externa (zona sur)**

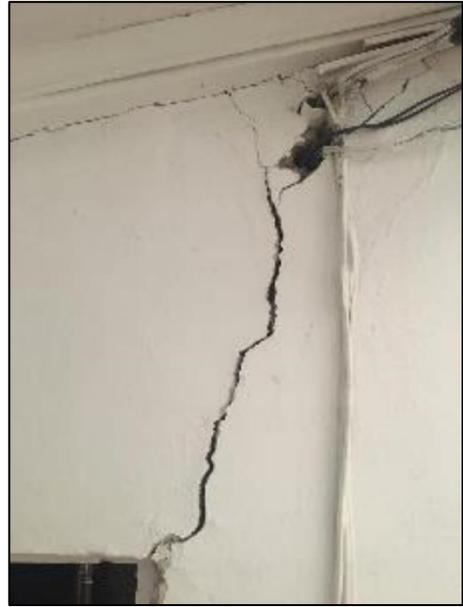
**Fotografía 13. Fisura en el paso entre la casa cural y la parroquia**

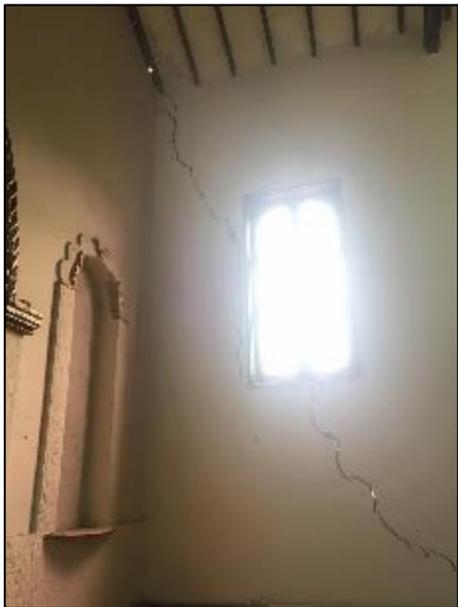
**Fotografía 14. Fisura en el muro oriental (zona norte)**

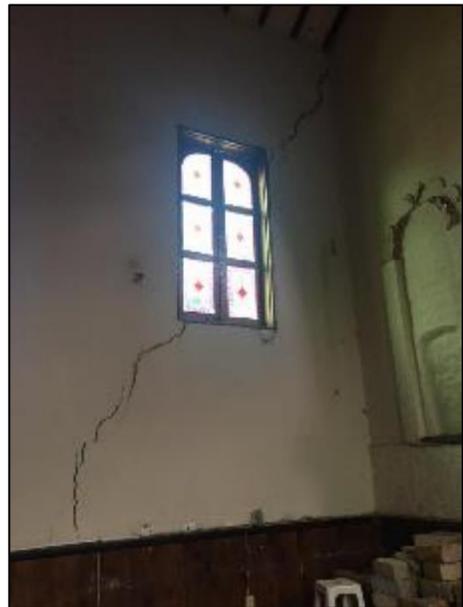
**Fotografía 15. Fisura en el muro occidental (zona norte)**

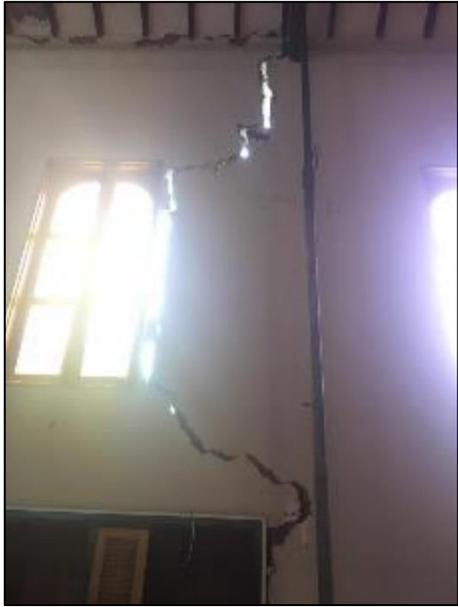
**Fotografía 16. Fisura en el confesionario (muro oriental, zona central)**

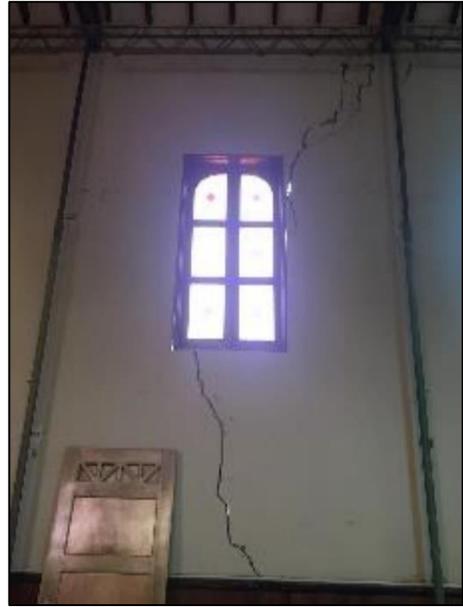
**Fotografía 17. Fisura en muro occidental (zona sur)**

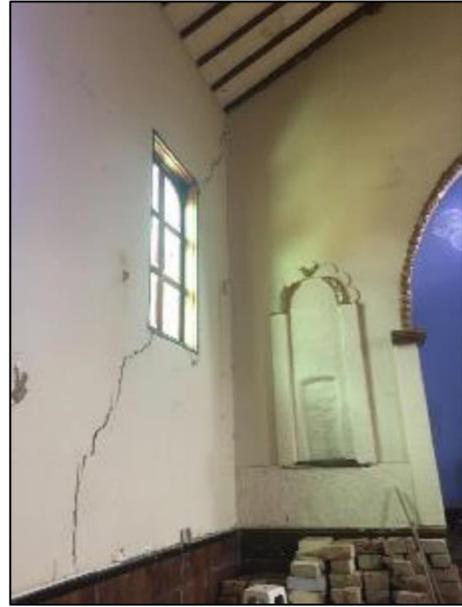
**Fotografía 22. Estado actual de la parroquia  
(zona noroccidental interna)**

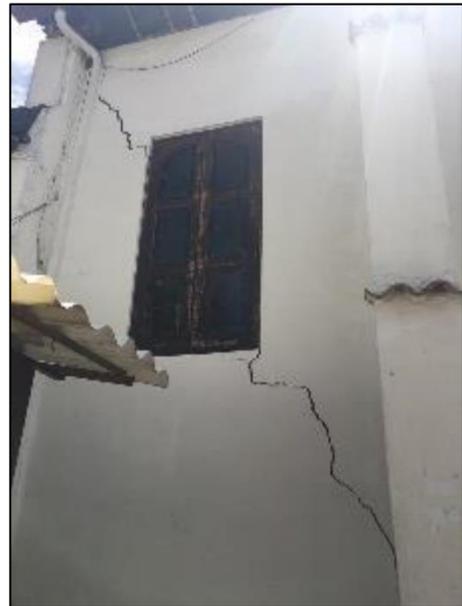
**Fotografía 24. Estado actual de la parroquia  
(zona noroccidental externa)**

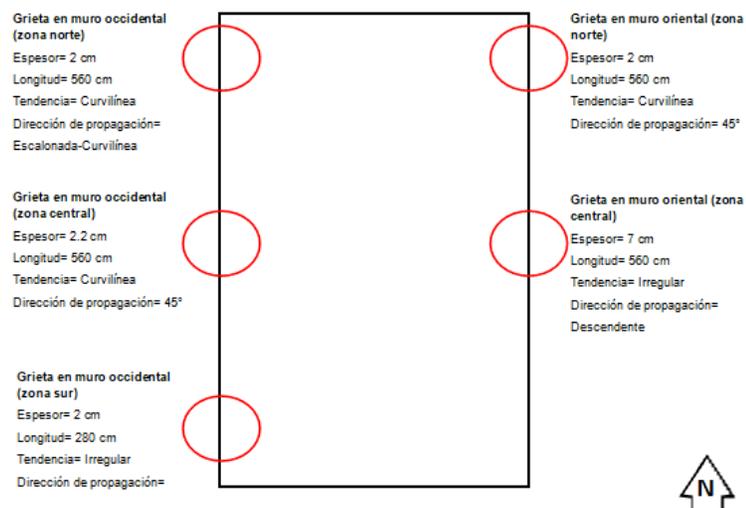
**Ilustración 15, Fisuras Parroquia Nuestra Señora del Carmen.**
