EMPRESA DE DESARROLLO URBANO –EDU–

PARQUE POPULAR

**ESTUDIO DE SUELOS Y EVALUACIÓN DE AMENAZA POR MOVIMIENTOS EN
MASA PARA LOS PARQUES PRIORIZADOS DEL RESTO DE LA CIUDAD, EN
EL MUNICIPIO DE MEDELLÍN– DEPARTAMENTO DE ANTIOQUIA**

**Elaborado por:
Alfa y Omega Ingenieros S.A.S.**

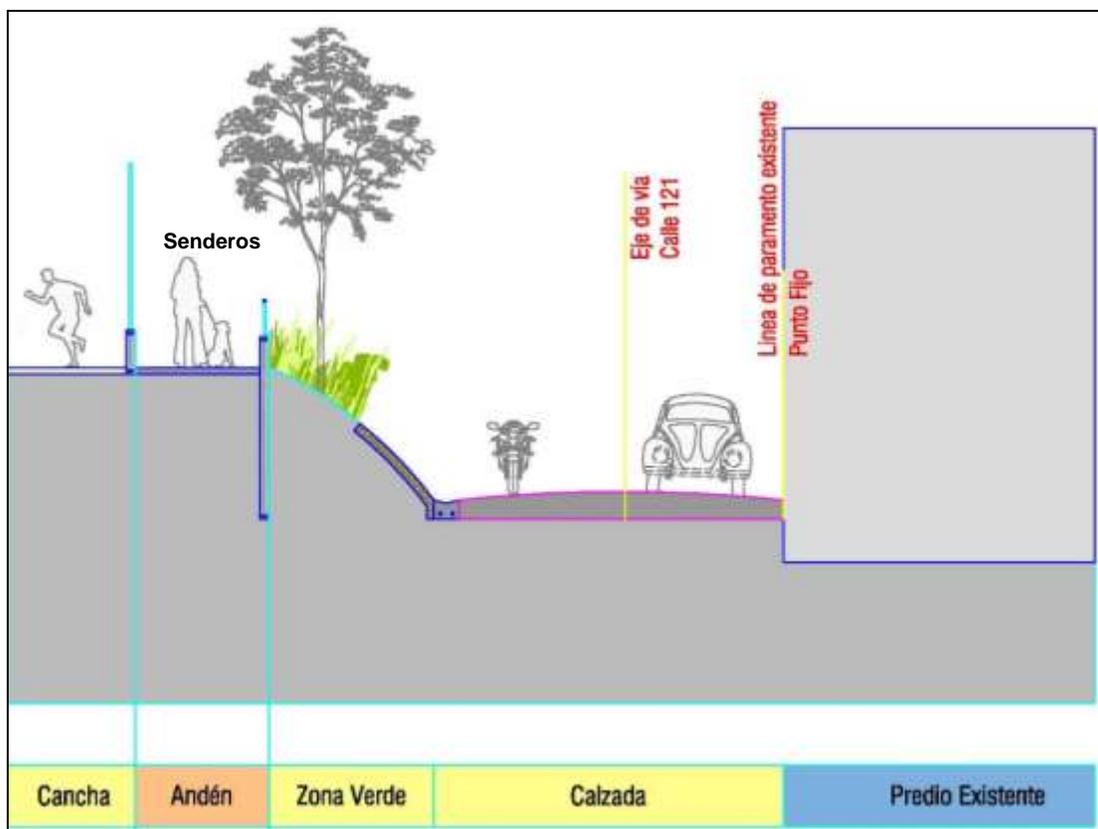
Figura 1.3. Sección arquitectónica, vías de acceso, y andenes.

El proyecto que se va a construir en el parque Fe y Alegría, consiste en la adecuación urbanística de un parque en donde se construirán plazoletas, zonas verdes, adecuación de andenes, pasajes peatonales, así como ampliación de canchas y graderías, para los cuáles se presentarán las recomendaciones de cimentación. Se realizará un estudio geológico – geotécnico, definición de amenazas por movimientos en masa y estabilidad de taludes en el parque Fé y Alegría Popular 2, ubicado en Medellín, departamento de Antioquia.

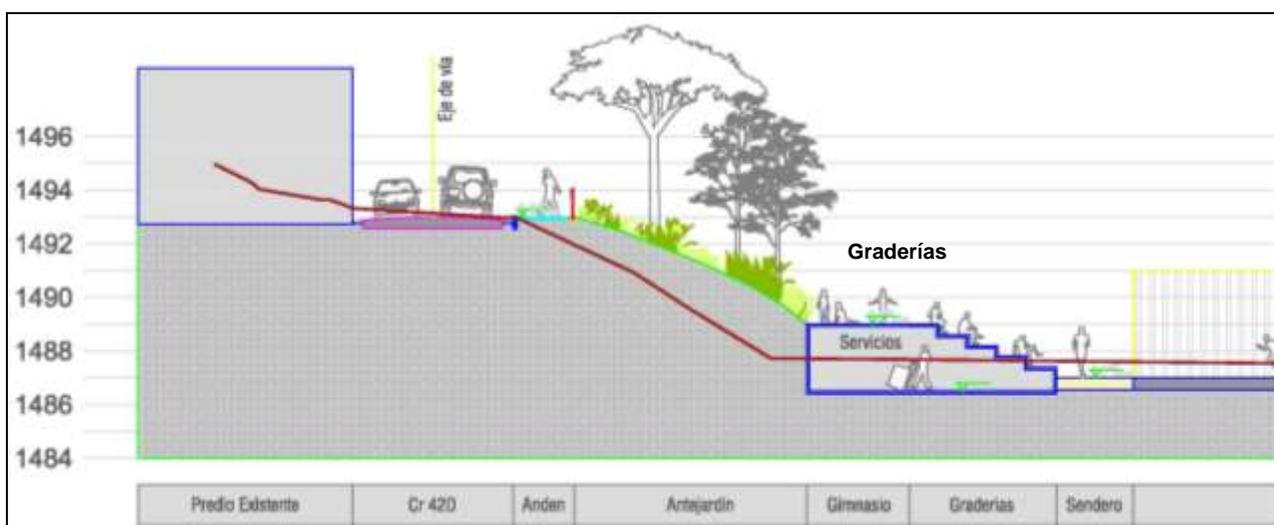
Figura 1.5. Sección arquitectónica, canchas deportivas y ampliación de graderías.

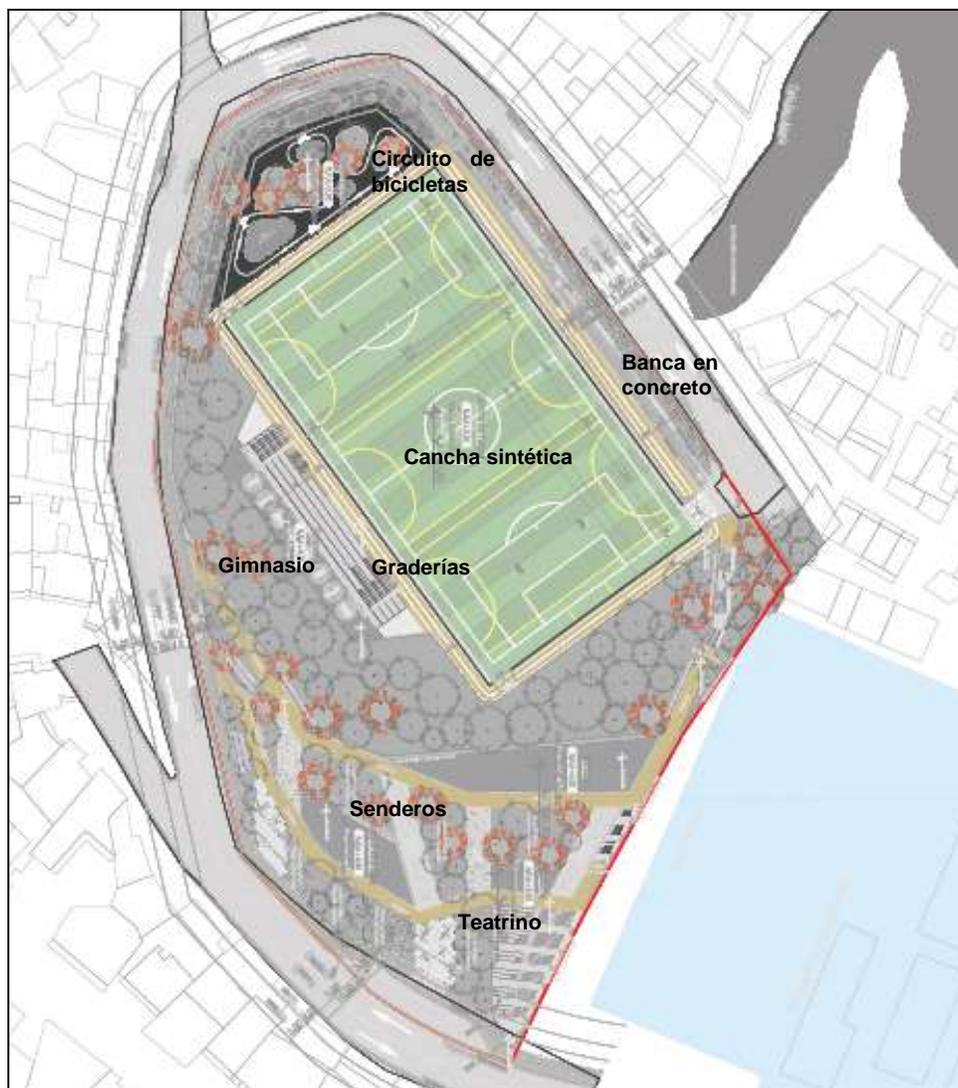
Figura 1.6. Obras proyectadas en planta arquitectónica

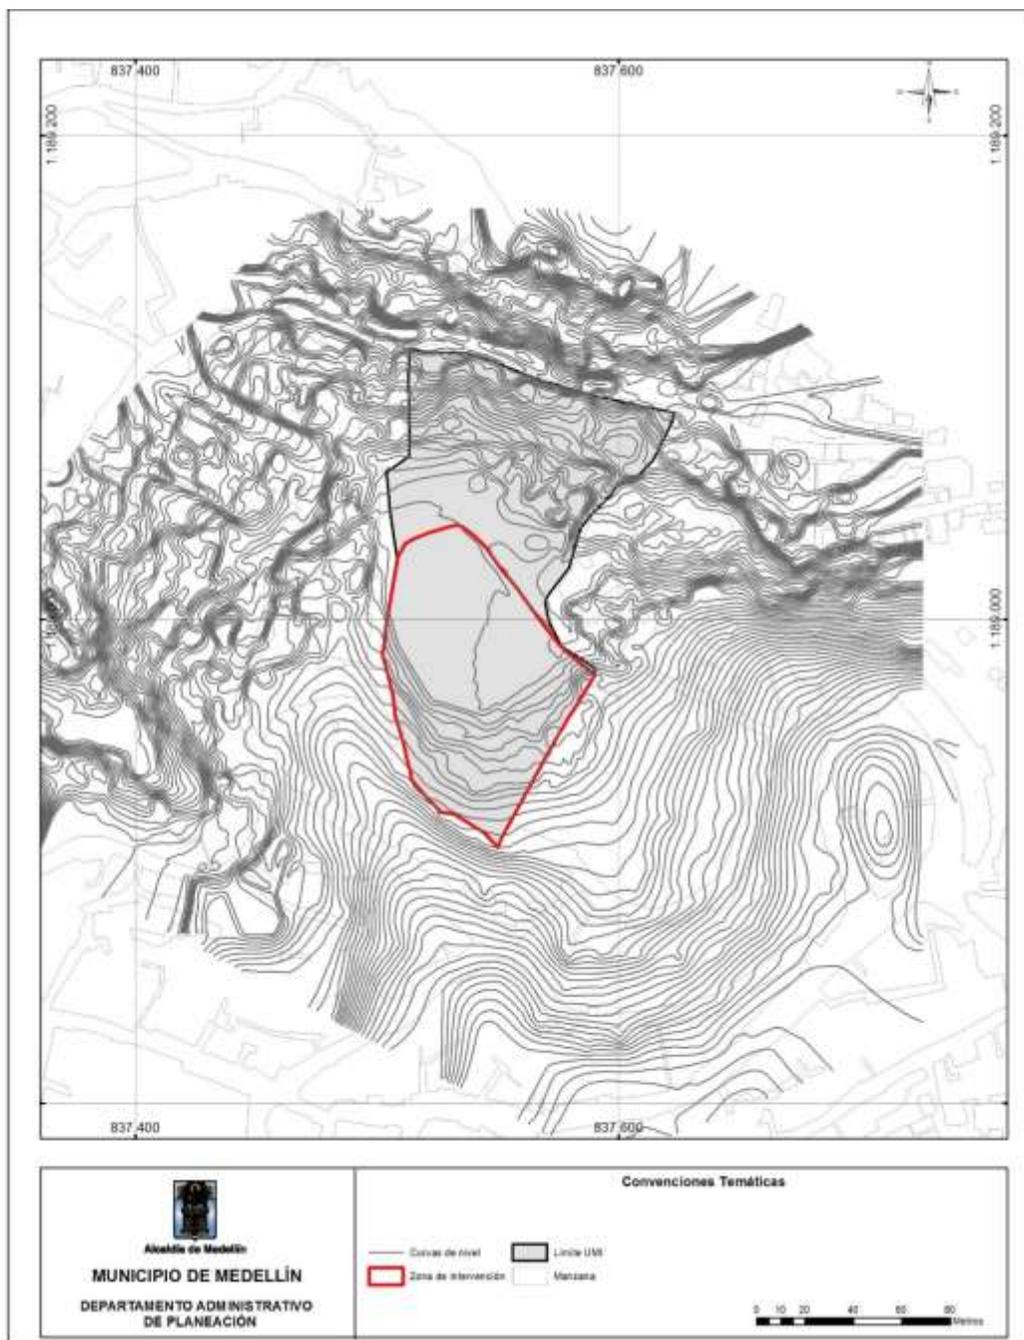
Figura 3.1. Delimitación de la UMI en estudio

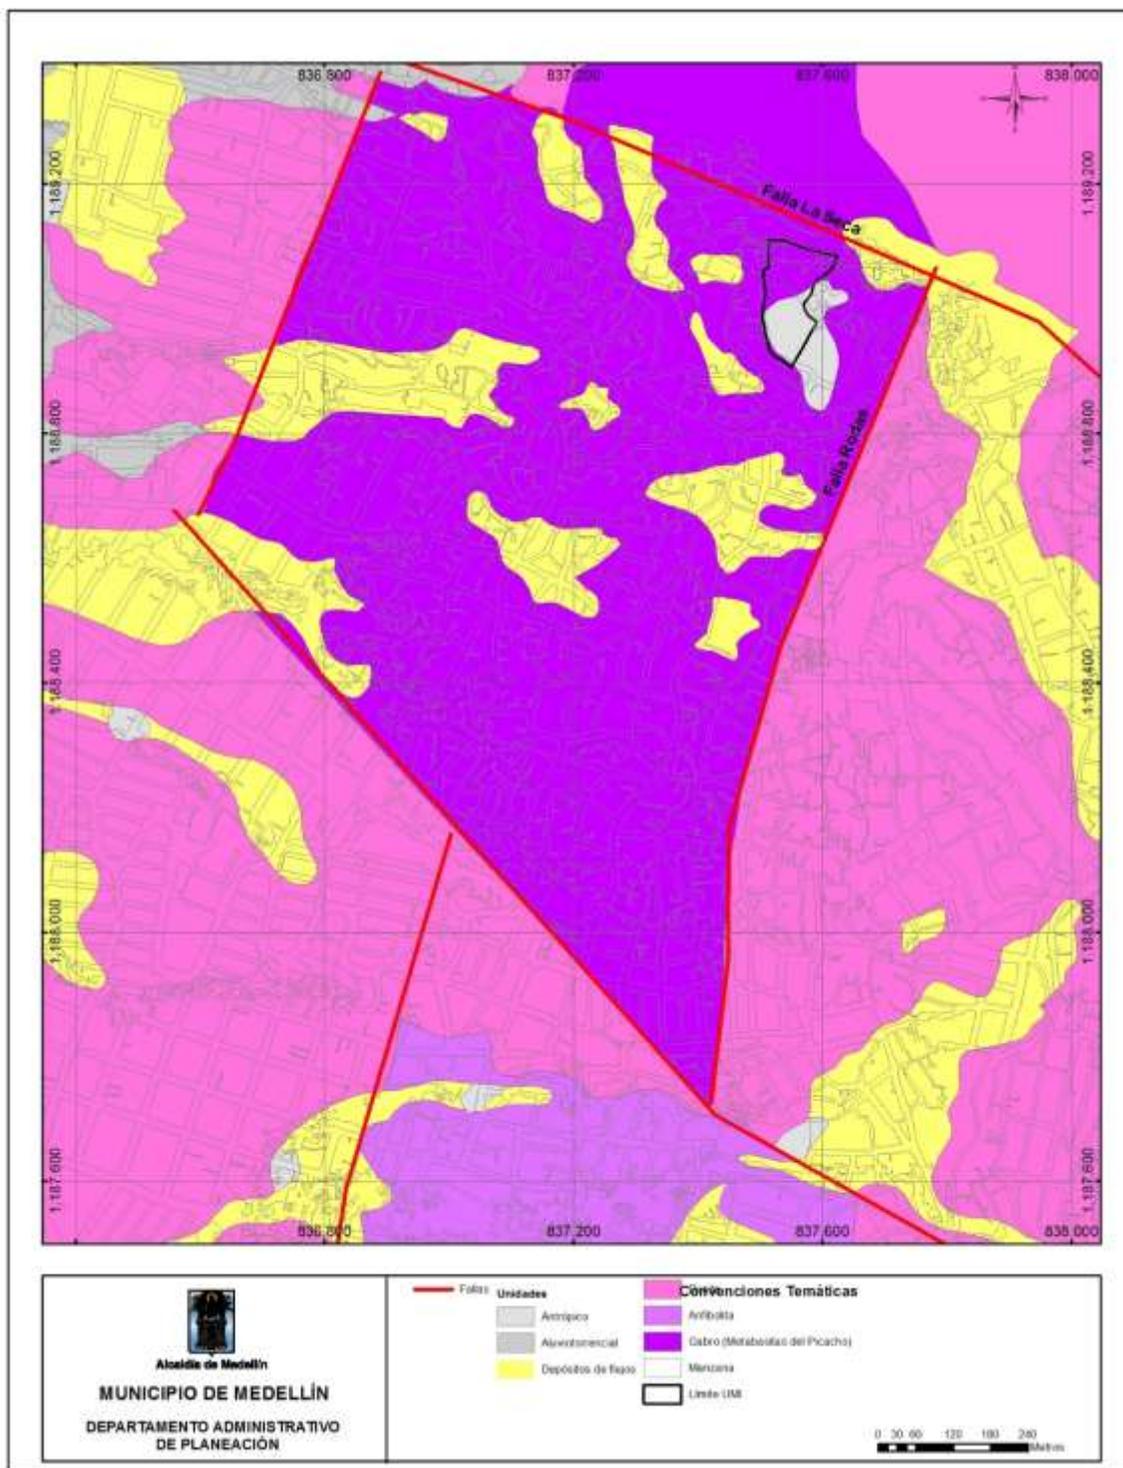
Figura 4.1. Localización de la UMI, sobre el Mapa Geológico de la Microzonificación Sísmica del Valle de Aburrá. Consorcio Microzonificación Sísmica 2016.

Con base en los estudios de Microzonificación Sísmica del Valle de Aburrá (AMVA, 2016), el área en estudio se encuentra en su totalidad sobre depósitos de flujos de lodo y escombros (Qfl). A continuación, se describen las unidades geológicas presentes en la zona en estudio de la más reciente a la más antigua. En la siguiente figura se observa la ubicación del proyecto en el mapa geológico.

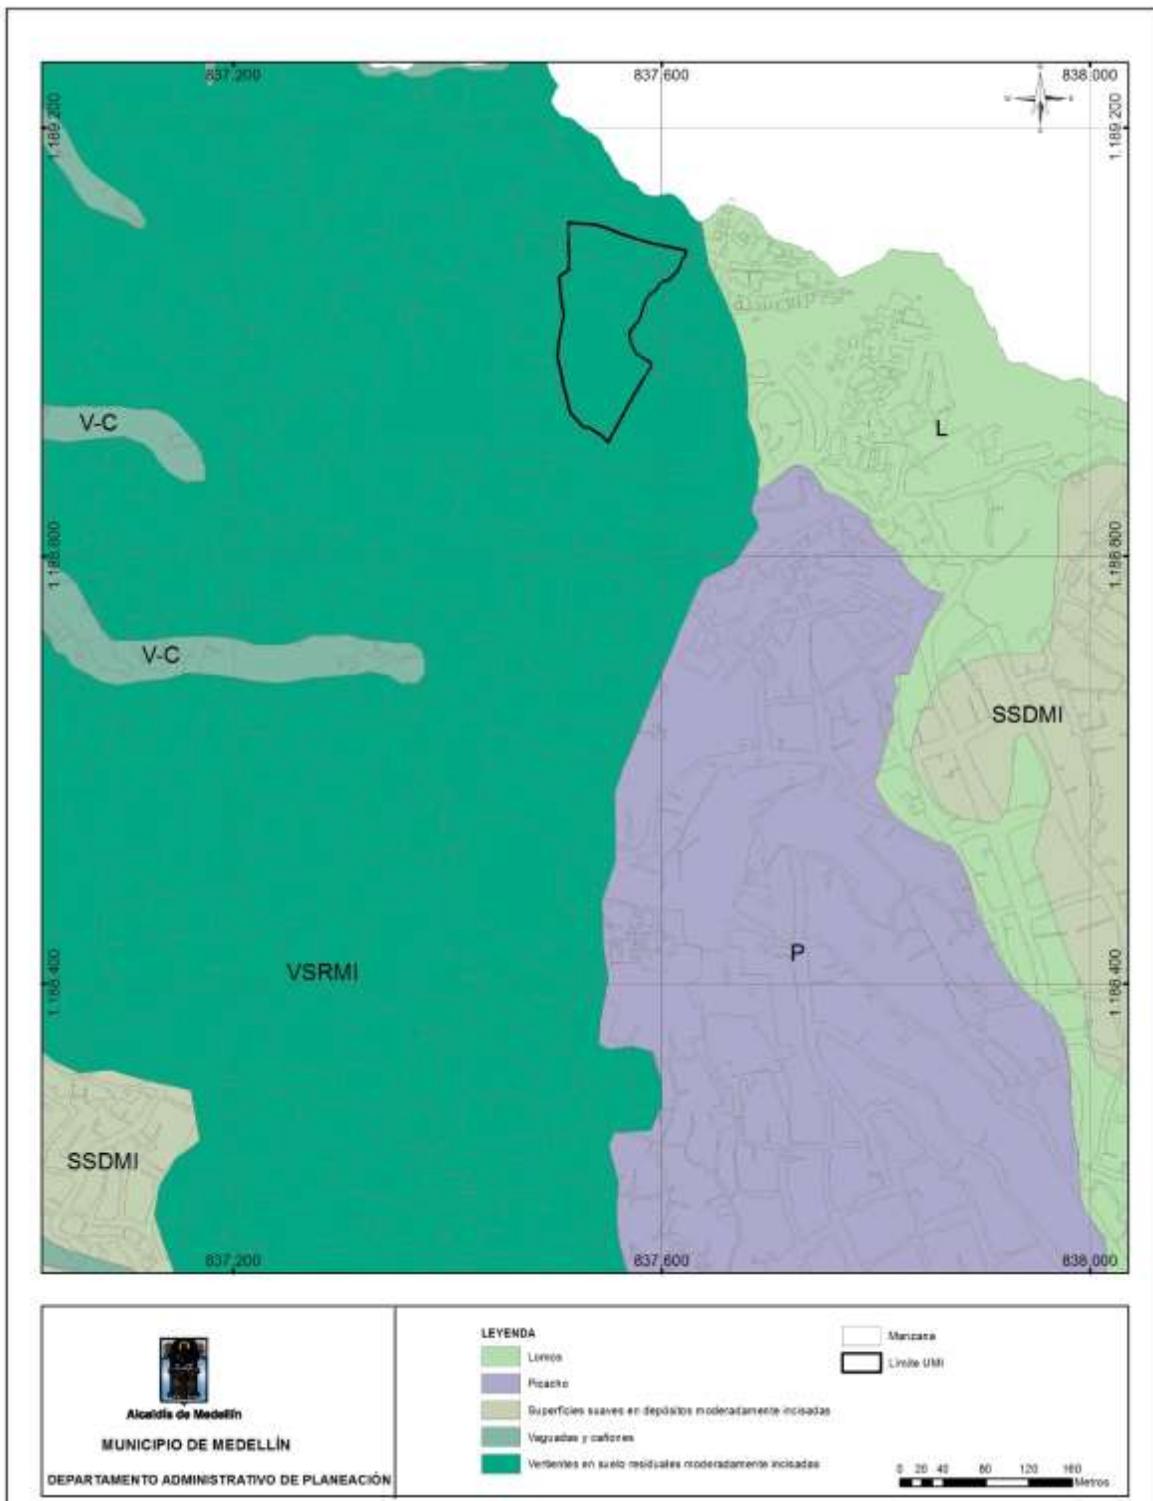
Figura 4.2. Localización de la zona de estudio sobre el Mapa Geomorfológico de la Microzonificación Sísmica del Valle de Aburrá. Consorcio Microzonificación Sísmica 2016.

La UMI en estudio se encuentra dentro de una unidad definida: Vertientes en suelos residuales moderadamente incisados. Son vertientes que pueden presentar filos de formas estrechas y con topes agudos a ligeramente convexos. Están enmarcados por superficies de depósitos y estos están constituidos por suelos residuales de diferente composición dependiendo del sitio donde se localizan. En la comuna nororiental están enmarcados en dunitas y metagabros, presentan cañones con orientación general E-W, su pendiente es variable, de moderada a escarpada, y las corrientes principales de la zona (quebrada La Seca) tiene en su parte alta un cañón asimétrico, con vertientes de más de 200 m de altura sobre su margen derecho y 50 m sobre el izquierdo.

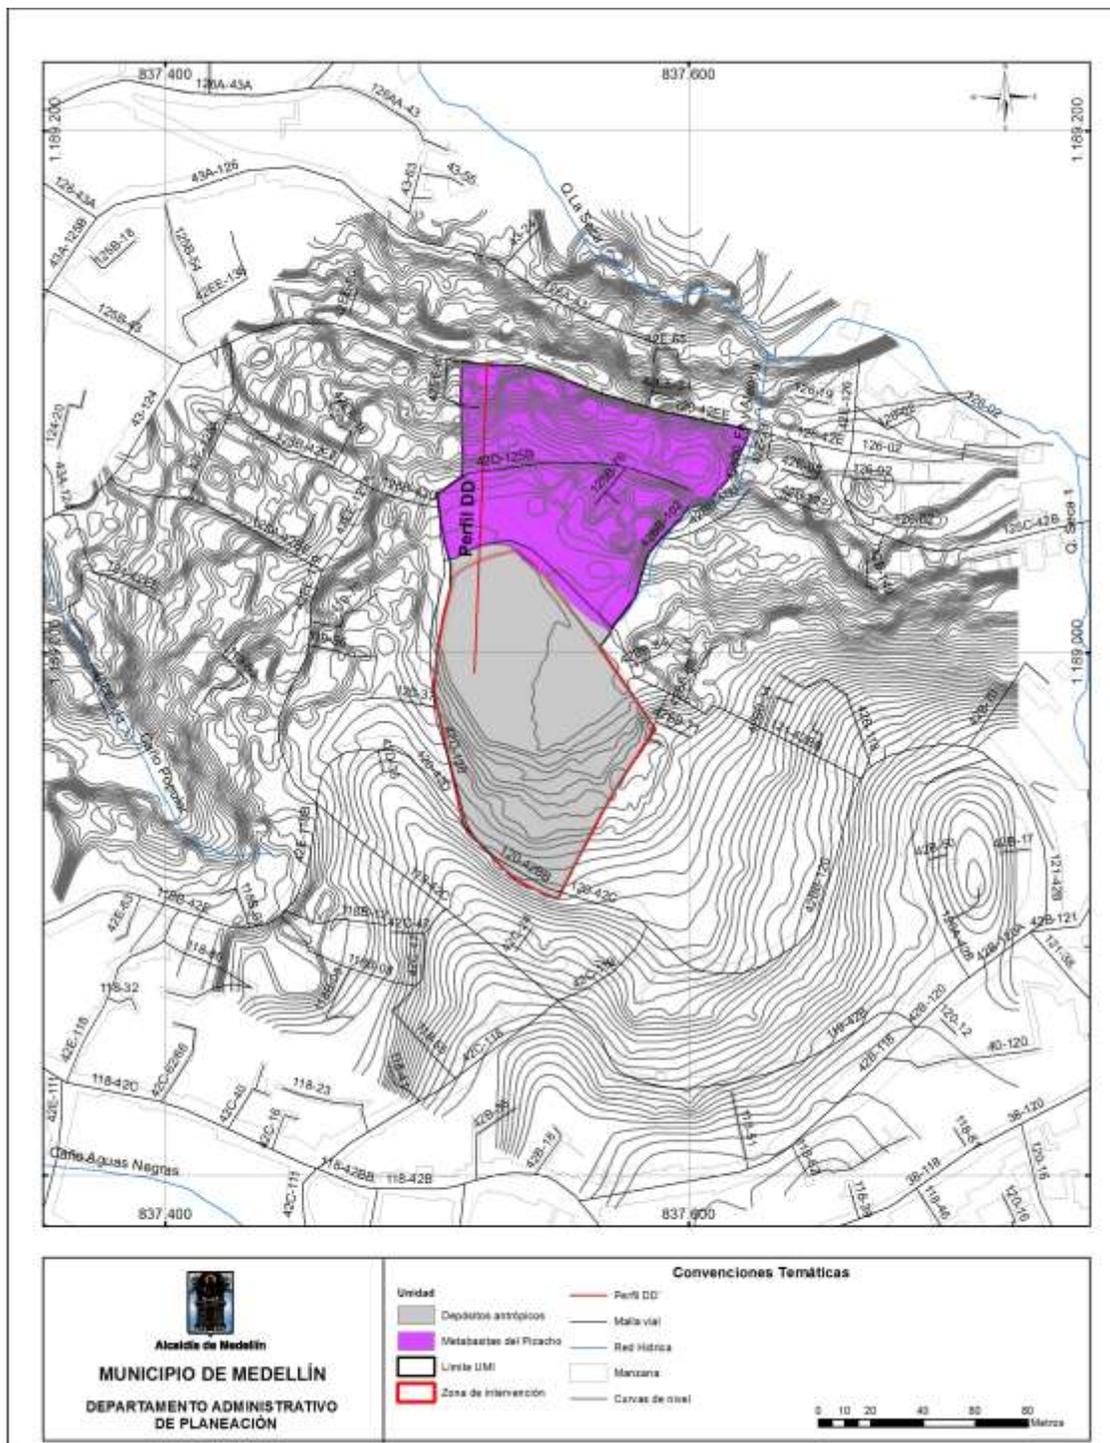
Figura 4.4. Mapa de Formaciones Superficiales.

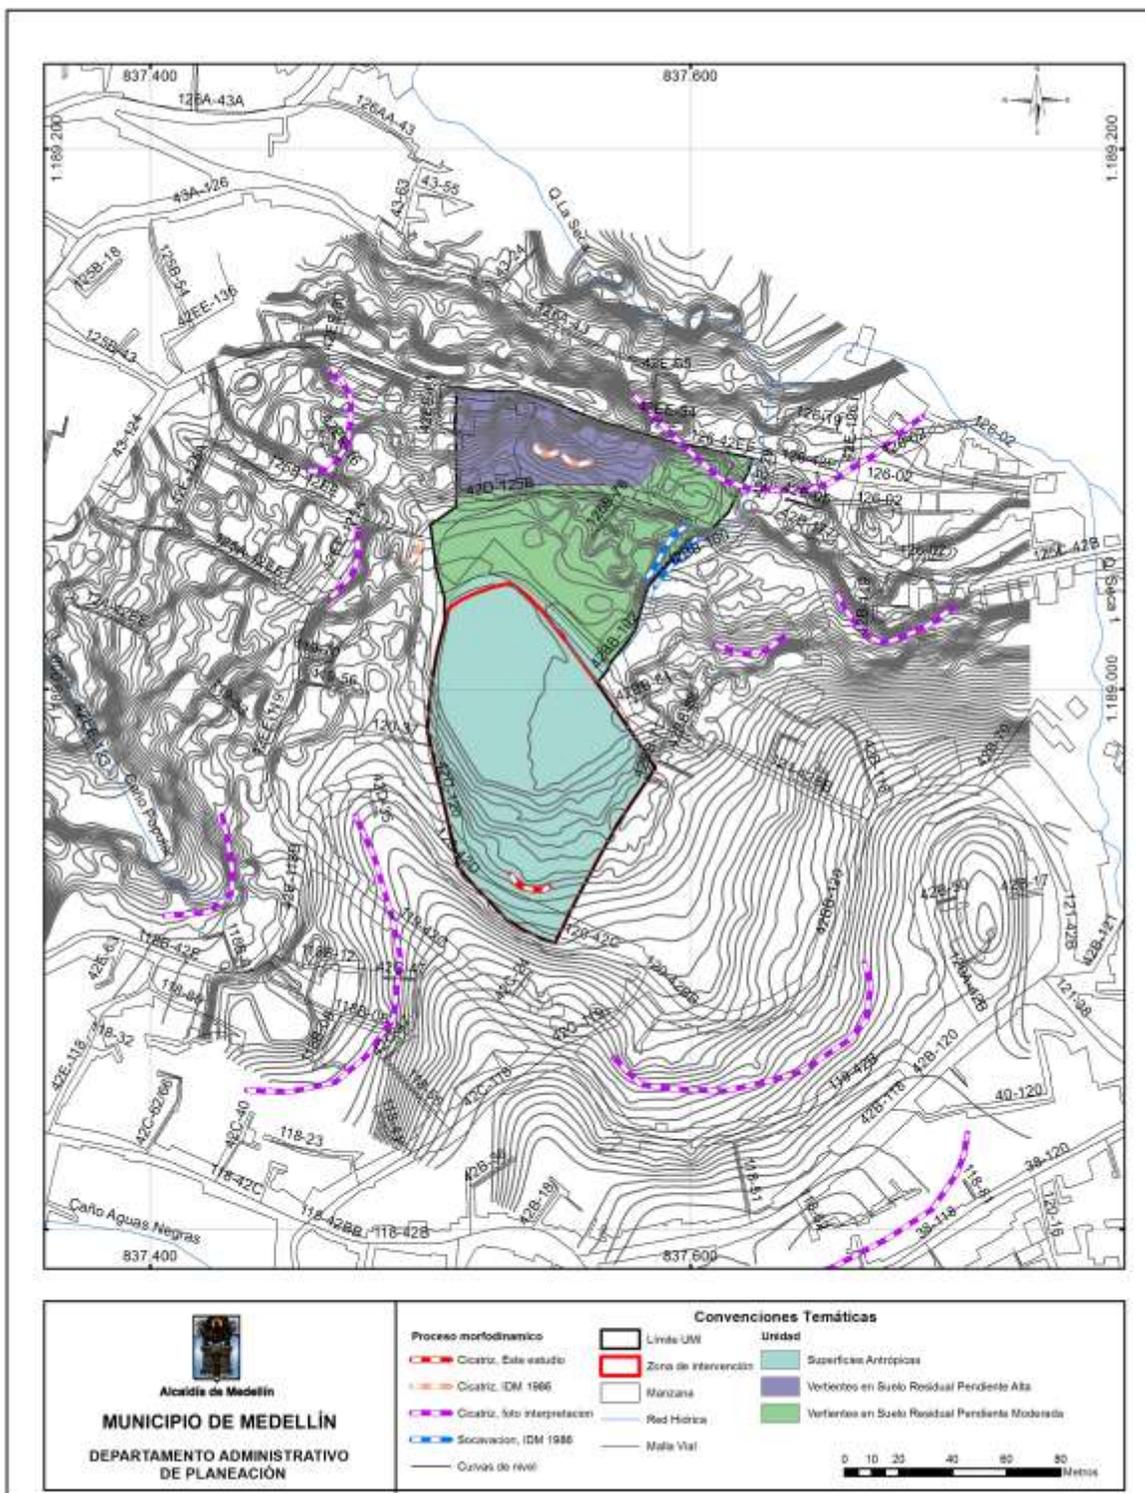
Figura 4.5. Mapa de geomorfología local y procesos morfodinámicos.

La sub unidad de vertientes en suelo residual en pendiente alta, es la de menor extensión de la UMI, se desarrolla en el extremo noroccidental, tiene como límite en la parte inferior la calle 126, se caracteriza por vertientes continuas, rectas, sin incisión y modificaciones locales por ocupación de viviendas-

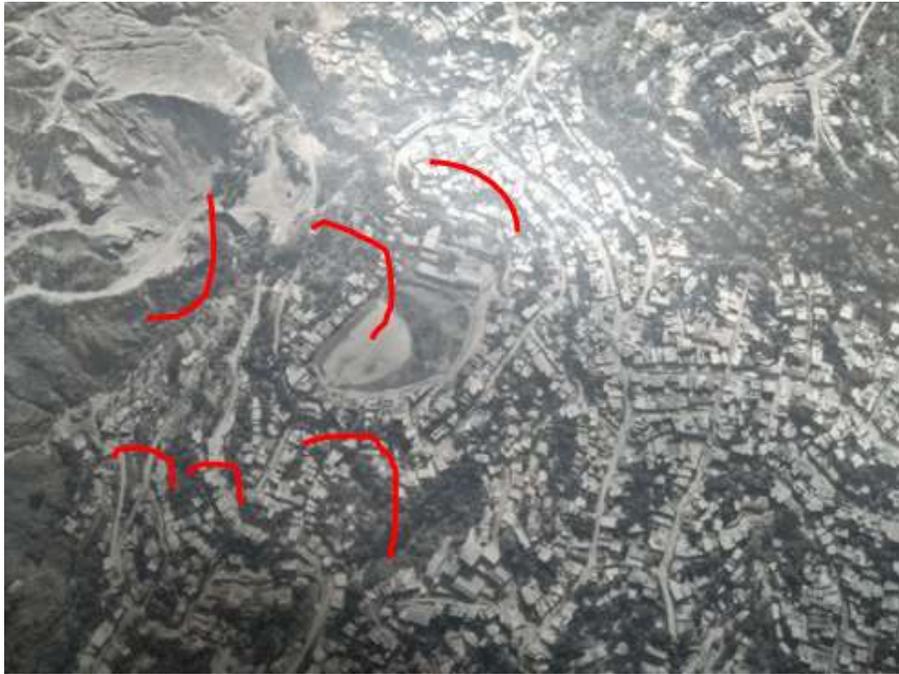
Figura 4.7. Fragmento de fotografía aérea de 1976

En esta imagen se observa la presencia de cicatrices de procesos inactivos, en la parte alta de la vertiente del colegio Fe y Alegría, hacia el Cerro Santo Domingo, y hacia las vertientes que dan a la quebrada La Seca y sus afluentes (Figura 4.7).

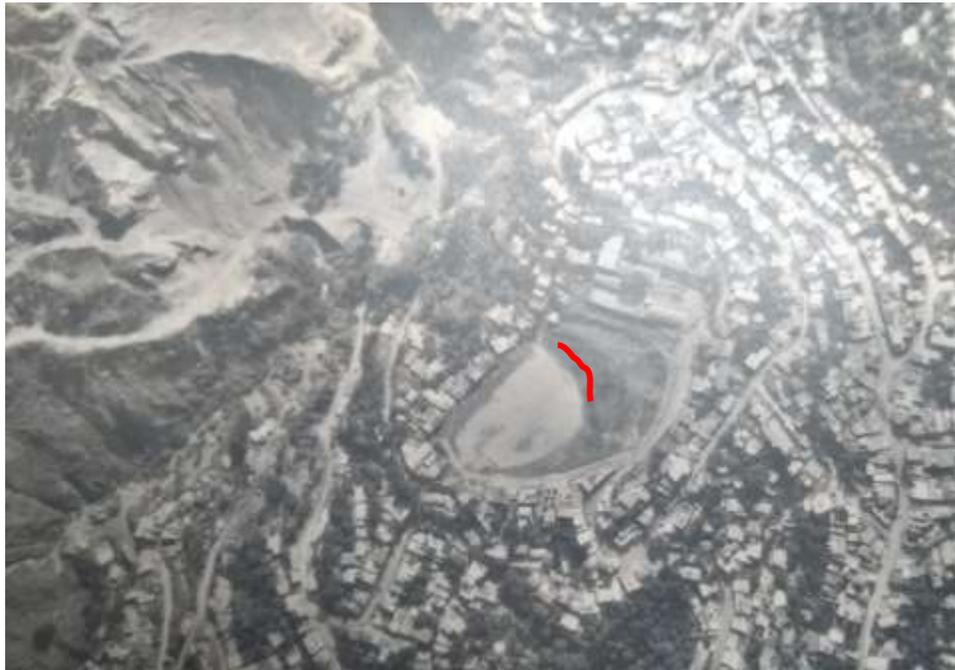
Figura 4.9. Fragmento de fotografía aérea de 1994

Se estudiaron las fotografías aéreas 116 y 116 del vuelo Geovial 65/3, faja 33. La zona está intervenida, la cancha y las vías construidas y la urbanización de la vertiente es muy alta. No se observa la cobertura del canal entre la cancha y la quebrada La Seca, Se observan las mismas cicatrices del año 1976 y una cicatriz en la zona del talud que da a la cancha (Figura 4.9).

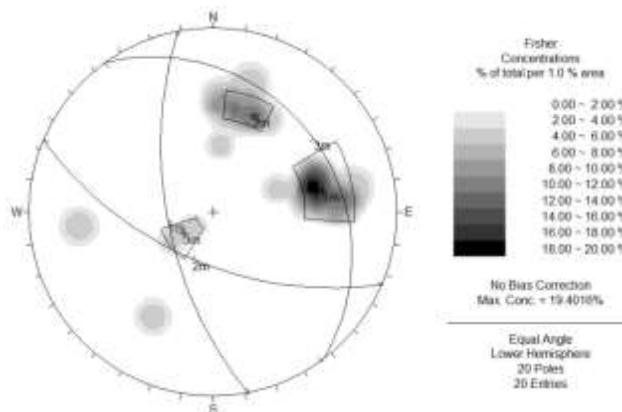
Figura 4.11. Diagrama de polos de afloramiento estudiado

Al analizar la disposición de las discontinuidades para proceso de caídas de roca, como son, falla planar y cuñas se concluye lo siguiente: para las cuñas, se tiene la formación de tres posibles cuñas y al analizarlas se observa que forman una intersección con un buzamiento muy bajo, menor a 10° que es menor al ángulo de fricción de las rocas, a su vez la tercera cuña, da lugar a un plano con un ángulo alto, pero considerando que en esta zona se tiene cortes de taludes que son verticales no se puede dar este proceso, ya que para la formación de cuñas se requiere que el ángulo de corte sea menor al ángulo de la intersección de las discontinuidades. Respecto a la falla planar, es posible tener este proceso, pero se daría en forma de bloques de roca pequeños, .20 a 30 cm de lado, que serían desprendidos sobre una pequeña zona verde sin generar riesgo sobre las personas o infraestructura.

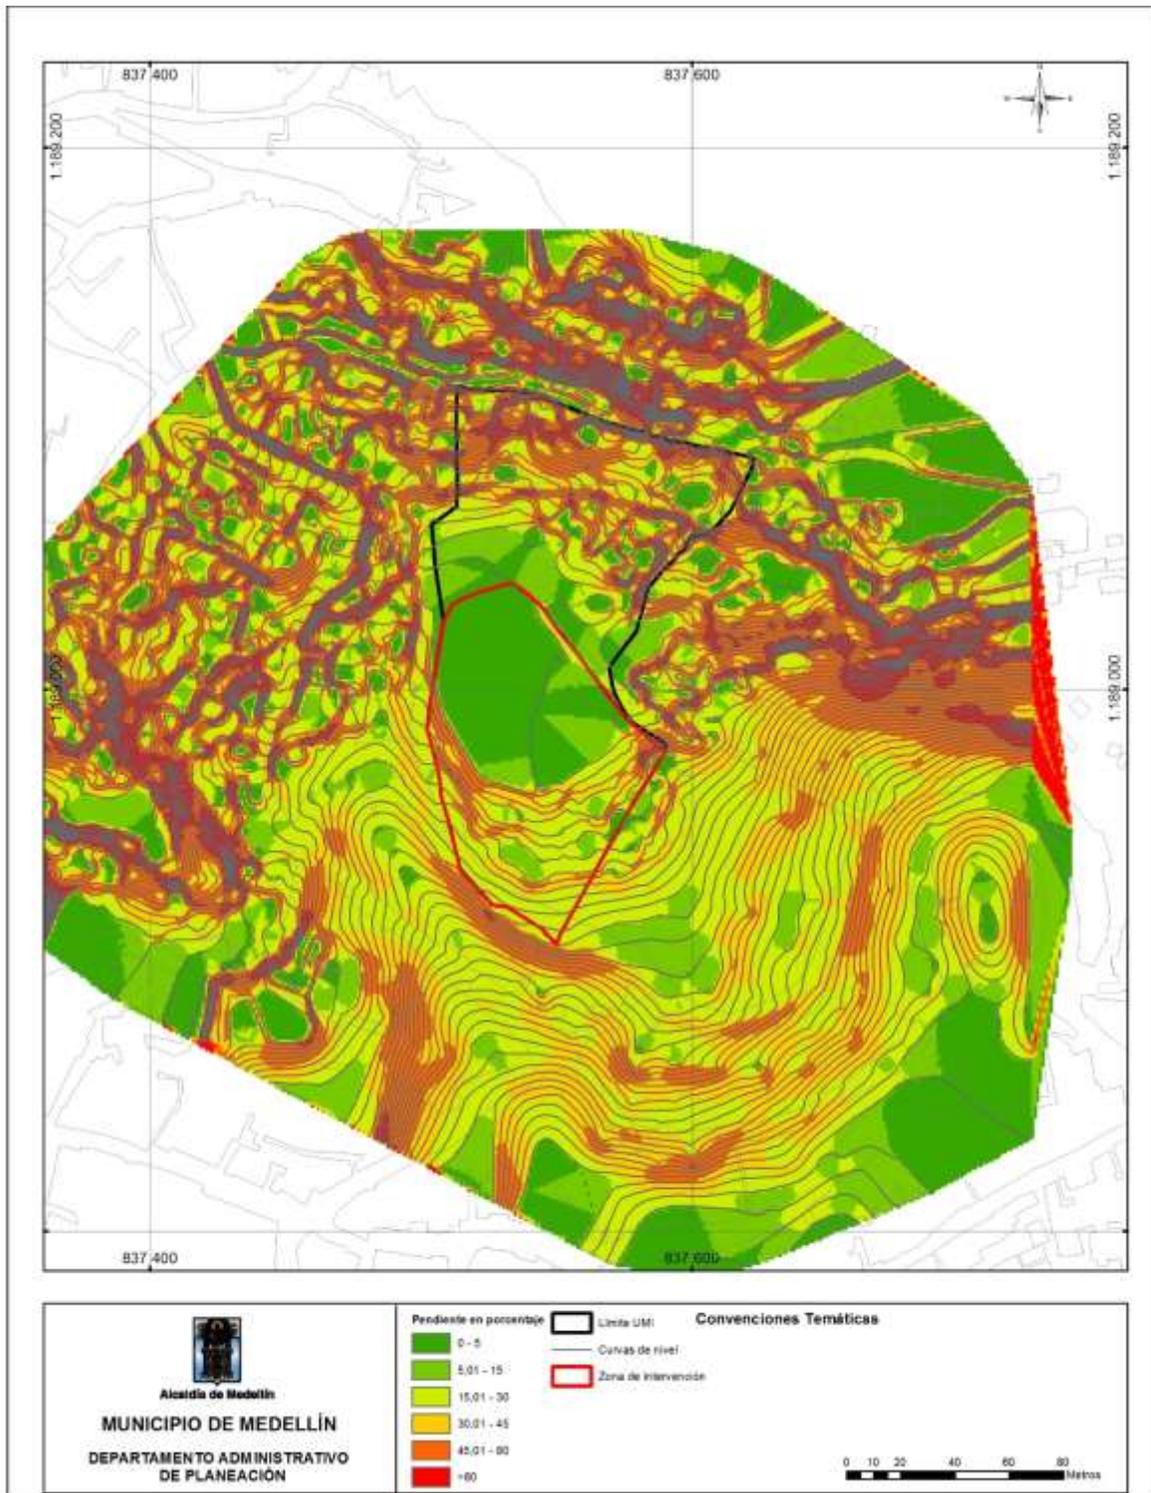
Figura 4.12. Mapa de pendientes

En cuanto a la morfometría, la zona de estudio, presenta pendientes desde suaves a fuertes. Las zonas de pendientes más fuertes se ubican en los taludes contiguos a la vía, mientras que se suaviza cercano a la cancha de fútbol. La zona de intervención del proyecto estudio se encuentra dentro de una unidad definida como de Vertientes moderadamente incisadas. El mapa de pendientes se presenta en la Figura 4.12, donde se observarán los cambios de pendientes.

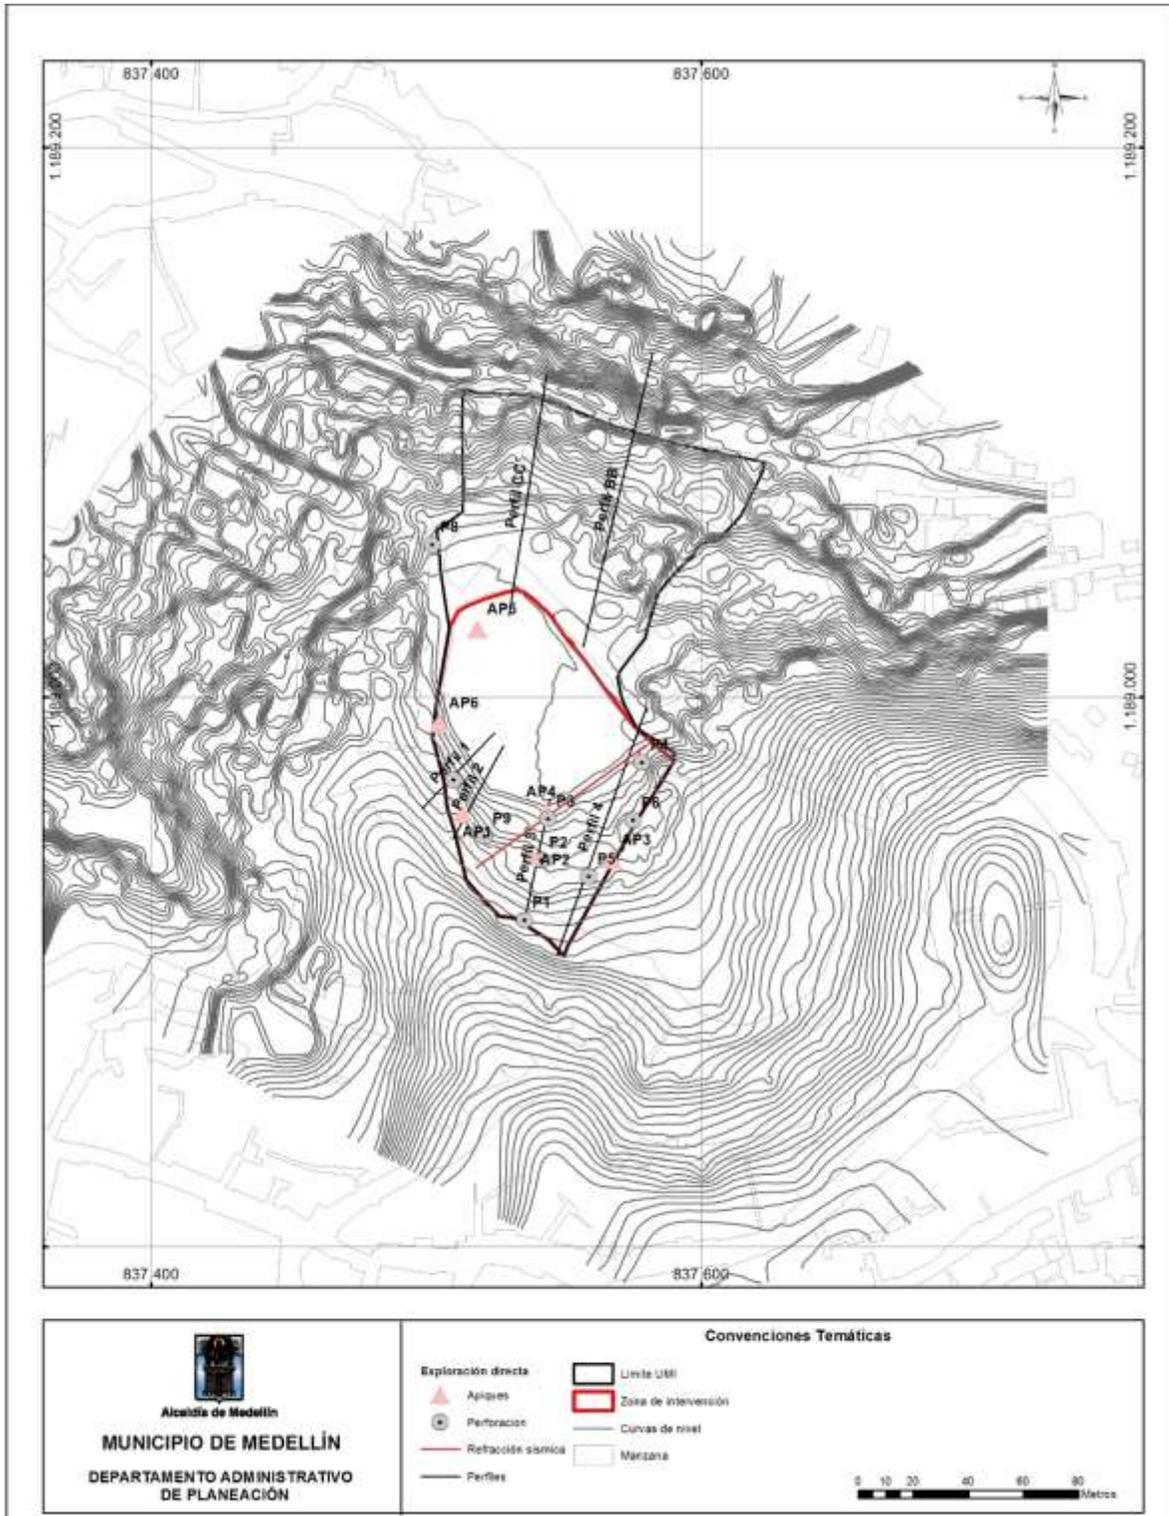
Figura 5.1. Ubicación exploración

En la Figura 5.1 se muestra la ubicación de los sondeos y de la línea sísmica realizada en campo.

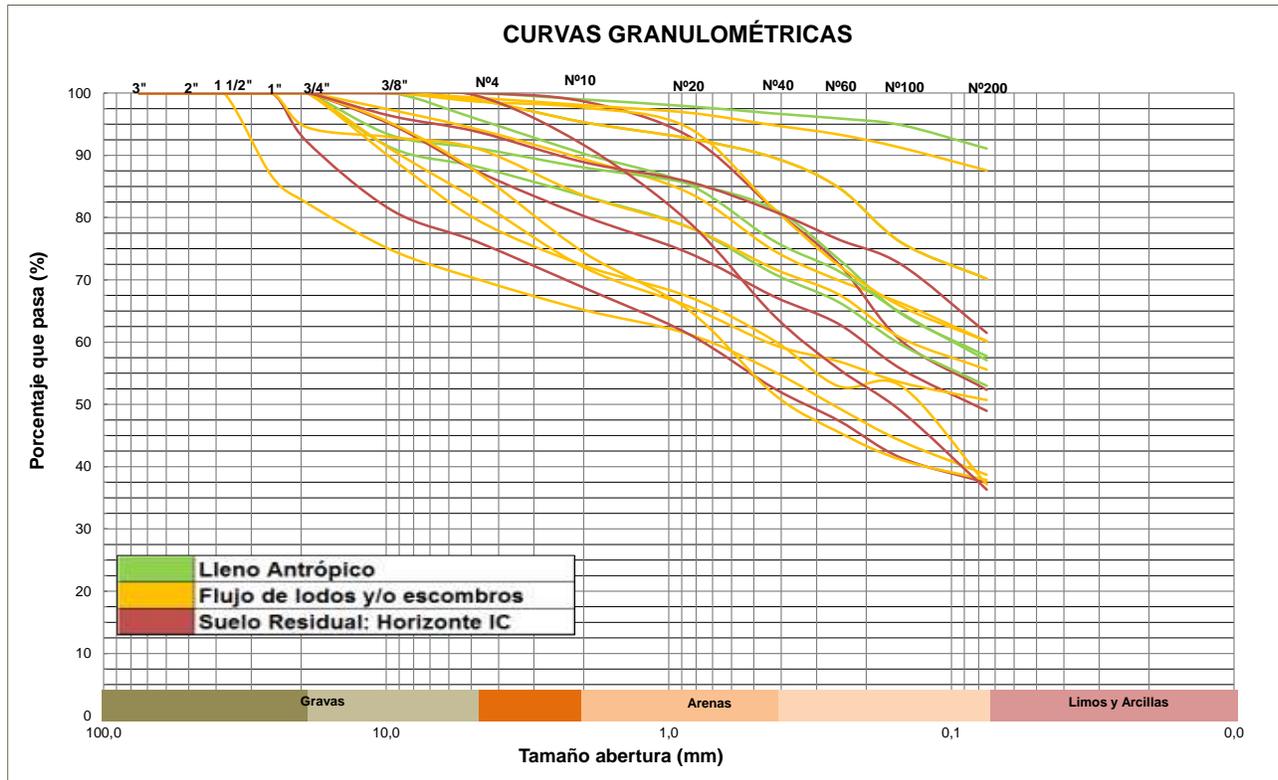
Figura 6.1. Curvas Granulométricas

Malla #200 supera el 50%; para el lleno heterogéneo se tiene en mayor proporción suelo fino granular, mientras que para el Flujo de Lodos y Suelo Residual: Horizonte IC hay una pequeña fracción de arenas.

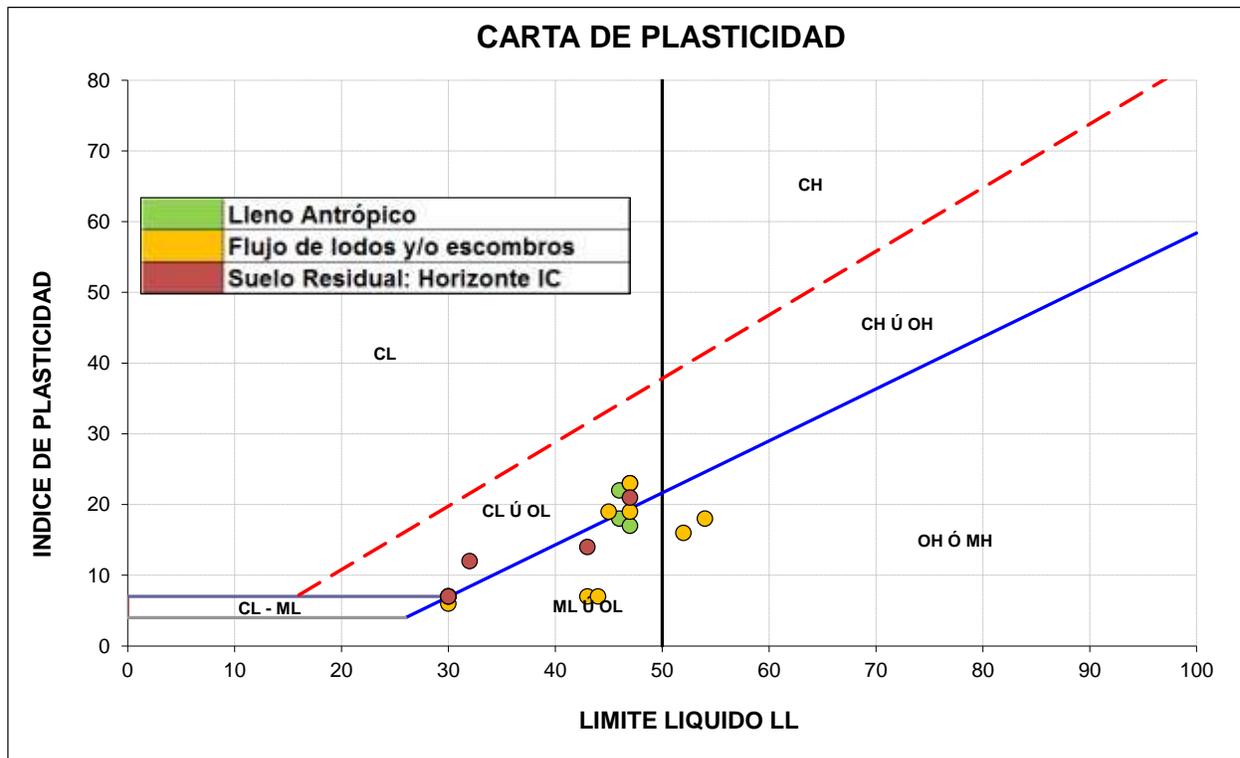
Figura 6.2. Carta de Plasticidad

A partir de la fracción fina de los materiales pasantes del Tamiz N° 40, es posible ejecutar los ensayos de plasticidad de los suelos, INV E – 125 – 13: “Determinación del Límite Líquido de los suelos” e INV E – 126 – 13: “Límite Plástico e Índice de plasticidad de los suelos”. En general, para todas las muestras analizadas la fracción fina de los materiales clasifica como limos elásticos (MH). Algunas muestras presentan Arcillas de baja plasticidad (CL) y Limos de alta y baja plasticidad (ML) para el Flujo de Lodos y el Suelo Residual. Para el Lleno Heterogéneo las muestras analizadas se clasificaron como limos de baja plasticidad (ML) y arcillas de baja plasticidad (CL). Esta clasificación se llevó a cabo mediante la carta de plasticidad de Casagrande, como se muestra en el gráfico de la Figura 6.2.

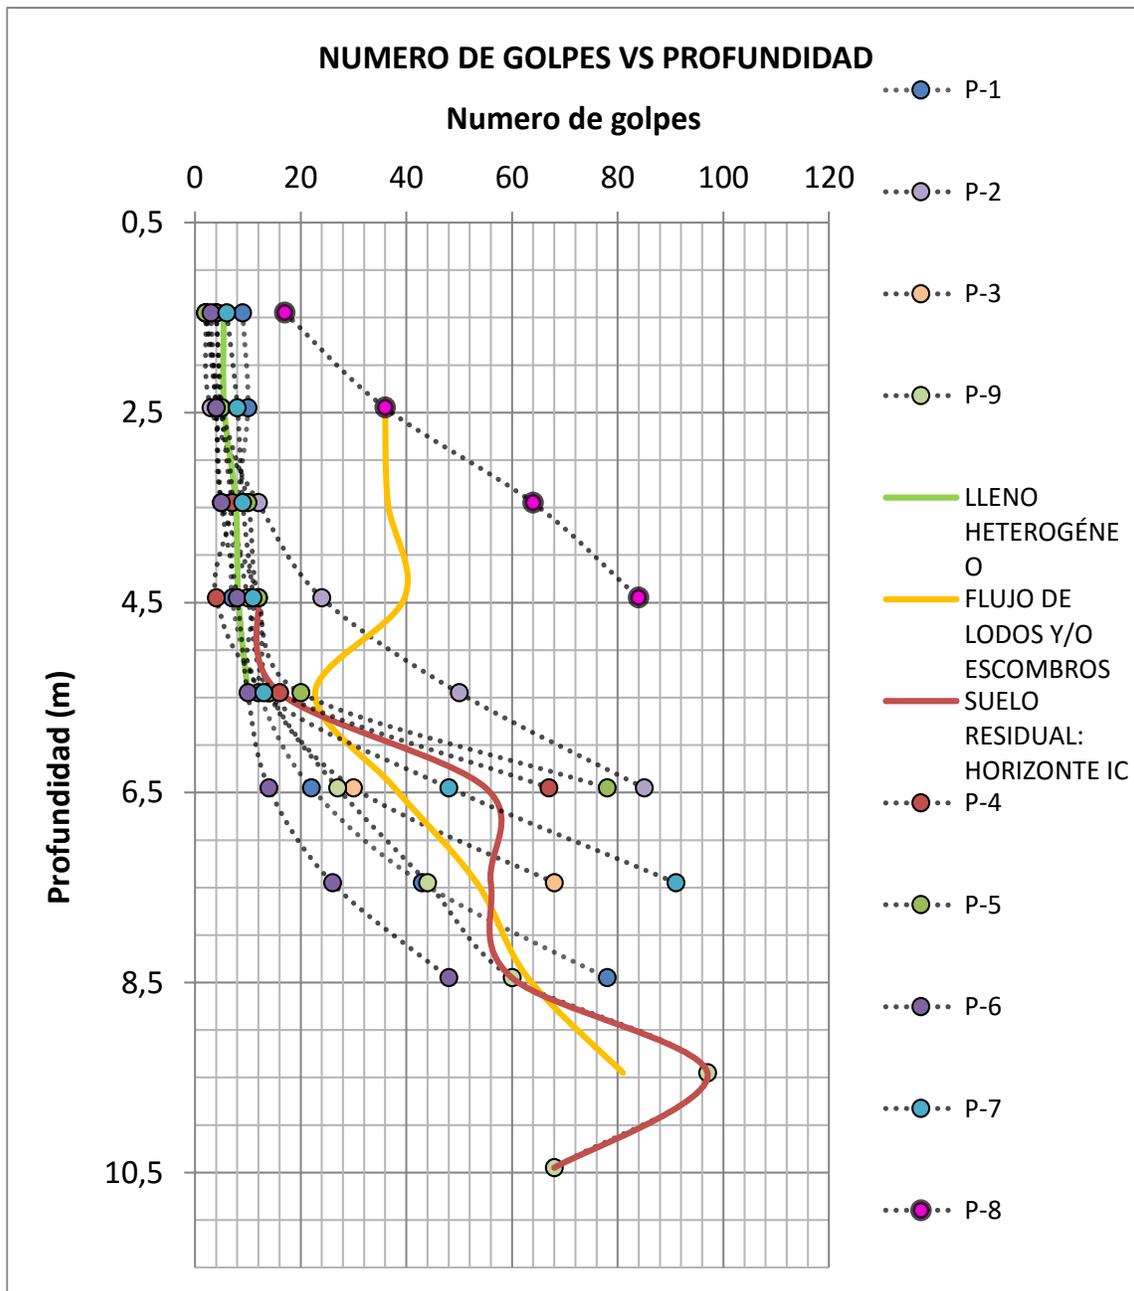
Figura 6.3. Variación del número de golpes obtenido del ensayo SPT con la profundidad.

En la Figura 6.3 se observa la variación de la resistencia de los estratos con la profundidad, de acuerdo al número de golpes del ensayo SPT, para cada metro perforado. En general, para todos los casos se observa un comportamiento de relación proporcional entre el aumento de la profundidad y la resistencia a la penetración. Para el estrato descrito como flujo de lodos y/o escombros se encontró una resistencia promedio de 46 golpes/pie y una máxima de 81 golpes/pie, para el Lleno heterogéneo se tiene una resistencia promedio de 7 golpes/pie y una máxima de 12 golpes/pie, y para el estrato definido como Suelo Residual: Horizonte IC se encontró una resistencia promedio de 52 golpes/pie y una máxima de 97 golpes/pie. El ensayo fue ejecutado según los procedimientos descritos en la norma de ensayo INV E – 111 – 13: “Ensayo normal de penetración (SPT)”.
