EMPRESA DE DESARROLLO URBANO –EDU–

PARQUE POPULAR

**ESTUDIO DE SUELOS Y EVALUACIÓN DE AMENAZA POR MOVIMIENTOS EN
MASA PARA LOS PARQUES PRIORIZADOS DEL RESTO DE LA CIUDAD, EN
EL MUNICIPIO DE MEDELLÍN– DEPARTAMENTO DE ANTIOQUIA**

**Elaborado por:
Alfa y Omega Ingenieros S.A.S.**

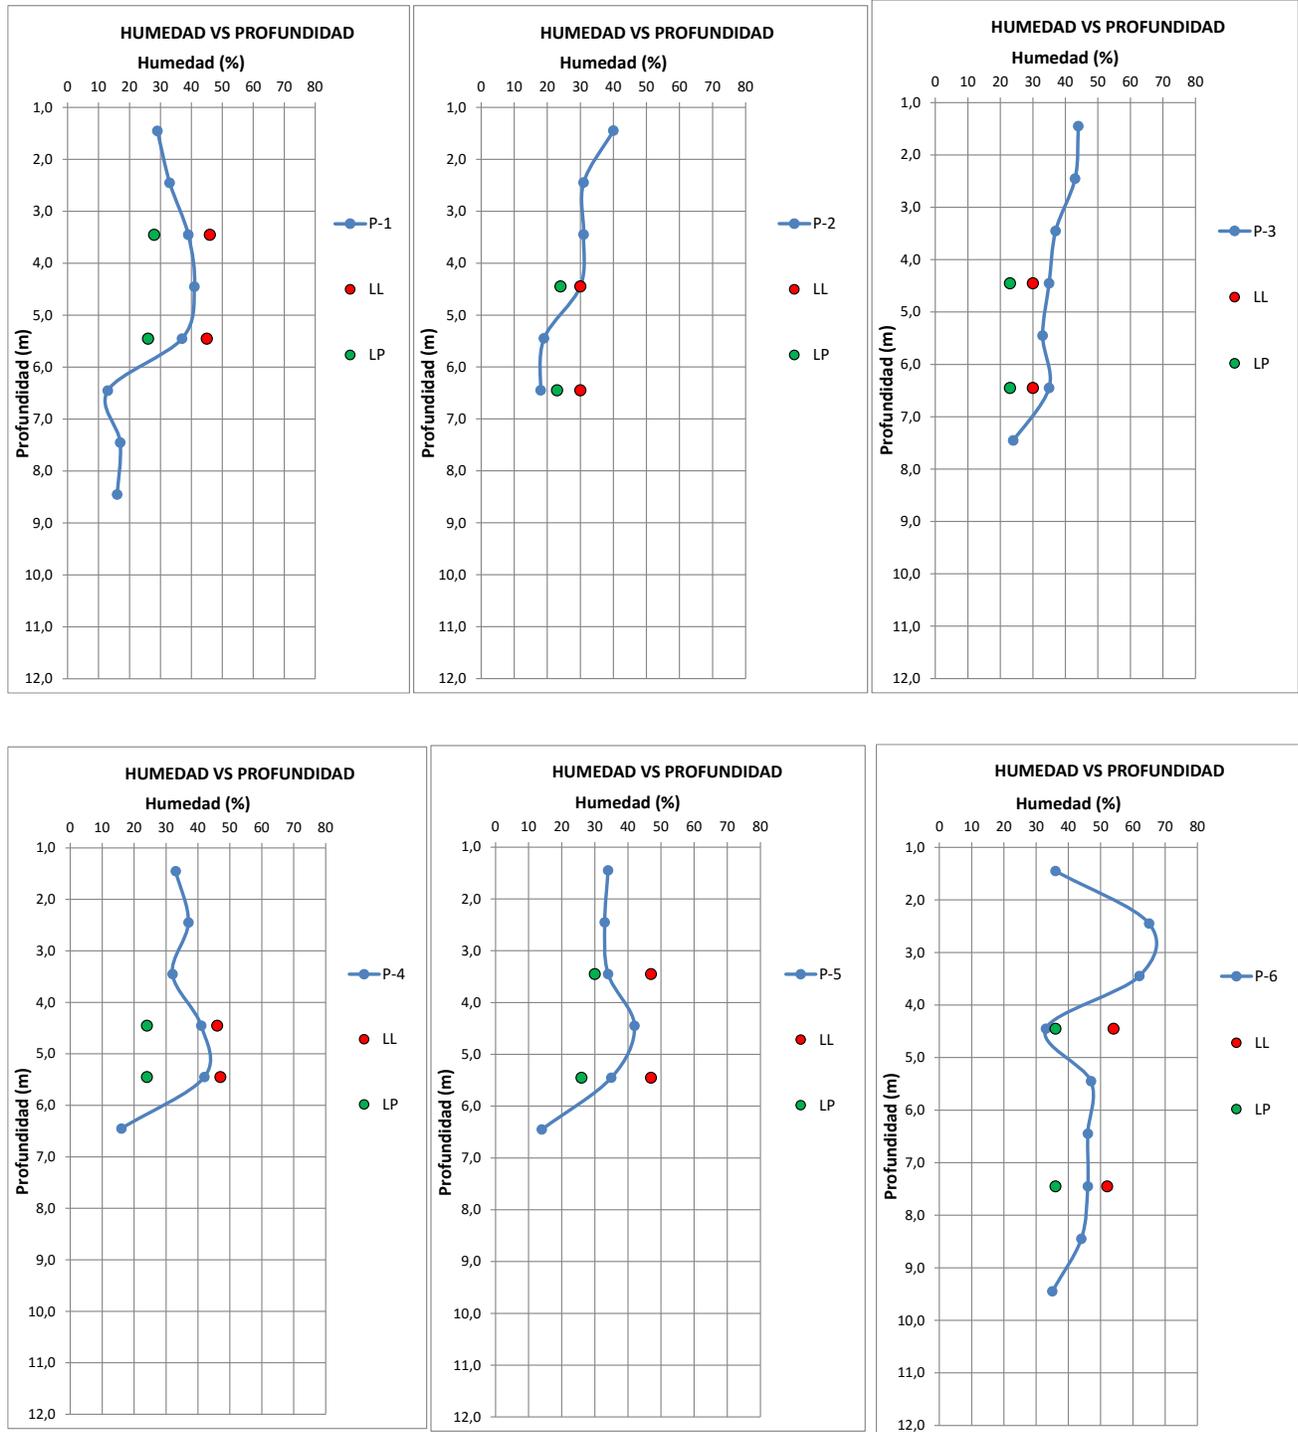
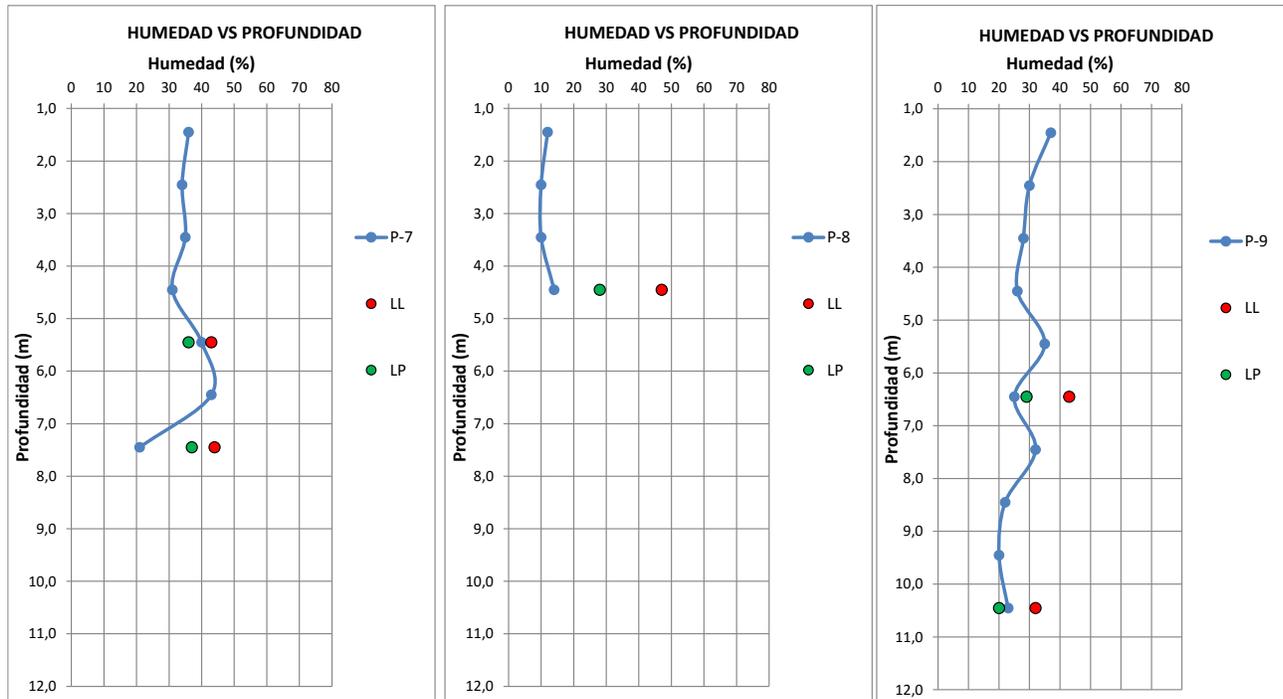
Figura 6.4. Variación de la humedad con la profundidad en las perforaciones realizadas

los materiales en la zona se encontraban en estado sólido o plástico y humedades promedios alrededor de 30%, mostrando valores entre el 10% y el 65%.

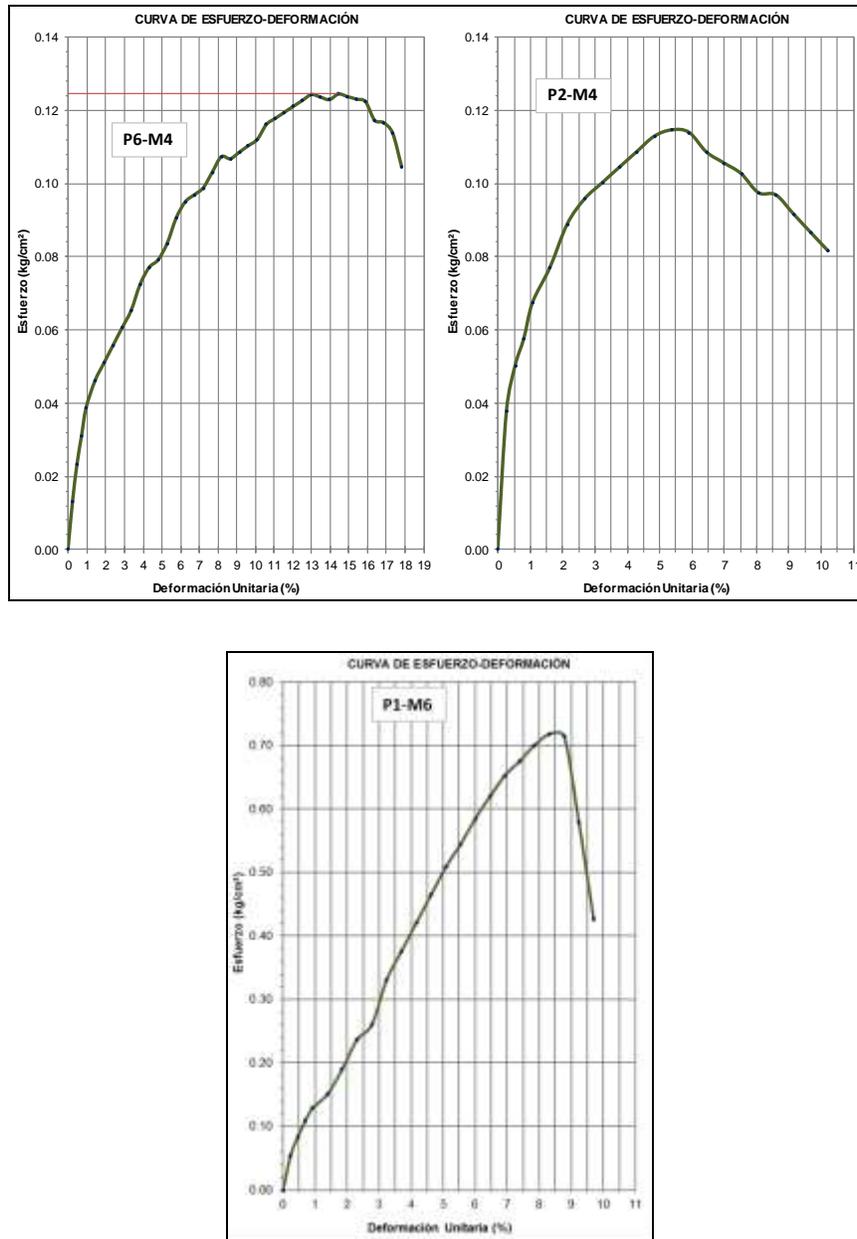
Figura 6.5. Curvas Esfuerzo- Deformación P6-M4, P2-M4 y P1-M6.

Este se realiza con el fin de determinar la resistencia o esfuerzo último de un suelo cohesivo a la compresión no confinada y encontrar un valor para el parámetro de cohesión del suelo, mediante la aplicación de una carga axial con control de deformación y utilizando una muestra de suelo inalterada tallada en forma de cilindro, generalmente con una relación alto/diámetro igual a 2. En las siguientes gráficas se pueden observar los resultados del ensayo.

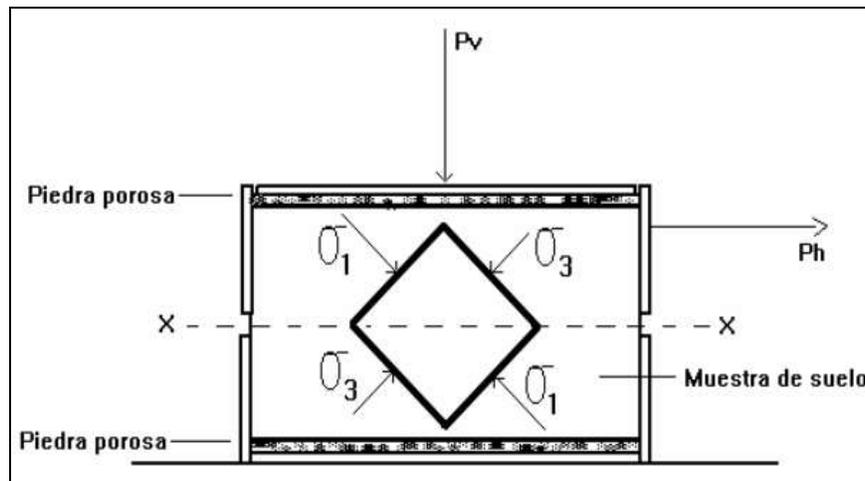
Figura 6.6. Esquema del aparato del corte directo

La finalidad de los ensayos de corte, es determinar la resistencia de una muestra de suelo, sometida a fatigas y/o deformaciones que simulen las que existen o existirán en terreno producto de la aplicación de una carga. Para conocer una de estas resistencias en laboratorio se usa el aparato de corte directo, siendo el más típico una caja de sección cuadrada o circular dividida horizontalmente en dos mitades. Dentro de ella se coloca la muestra de suelo con piedras porosas en ambos extremos, se aplica una carga vertical de confinamiento (P_v) y luego una carga horizontal (P_h) creciente que origina el desplazamiento de la mitad móvil de la caja originando el corte de la muestra.

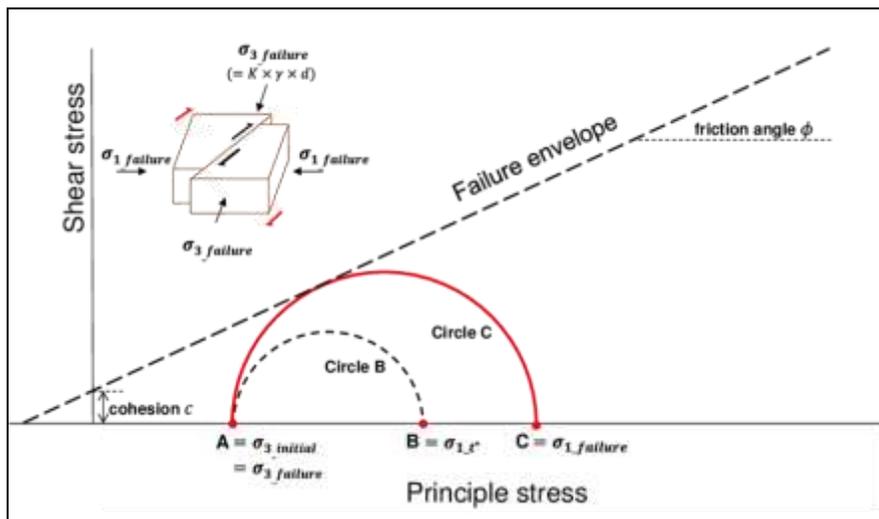
Figura 6.7. Envoltente de falla típica de Mohr – Coulomb.

con estos valores es posible graficar la tensión de corte (T), en función de la deformación (ϵ) en el plano de esta tensión de corte. De la gráfica es posible tomar el punto máximo de tensión de corte como la resistencia al corte del suelo. Los valores de τ se llevan a un gráfico en función del esfuerzo normal (σ_n), obteniendo la recta intrínseca, donde T va como ordenada y σ_n como abscisa. El ángulo que forma esta recta con el eje horizontal es el ángulo ϕ y el intercepto con el eje T , la cohesión c .

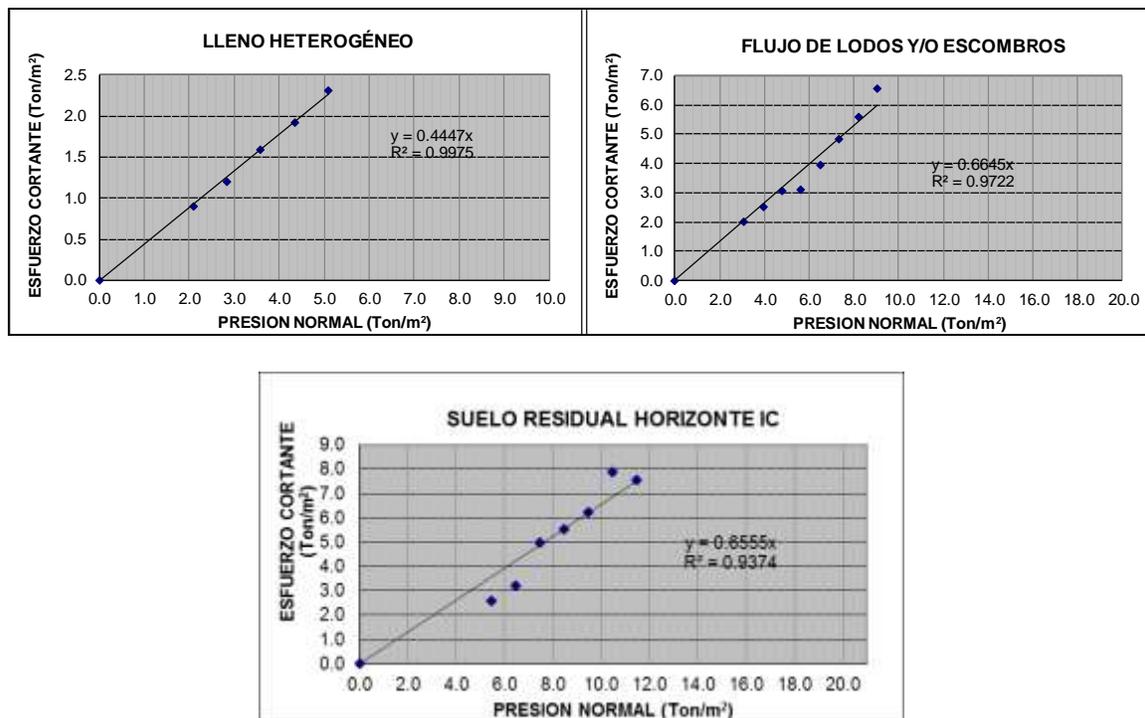
Figura 6.9. Método aproximado de evaluación de los parámetros efectivos de resistencia c' y ϕ' .

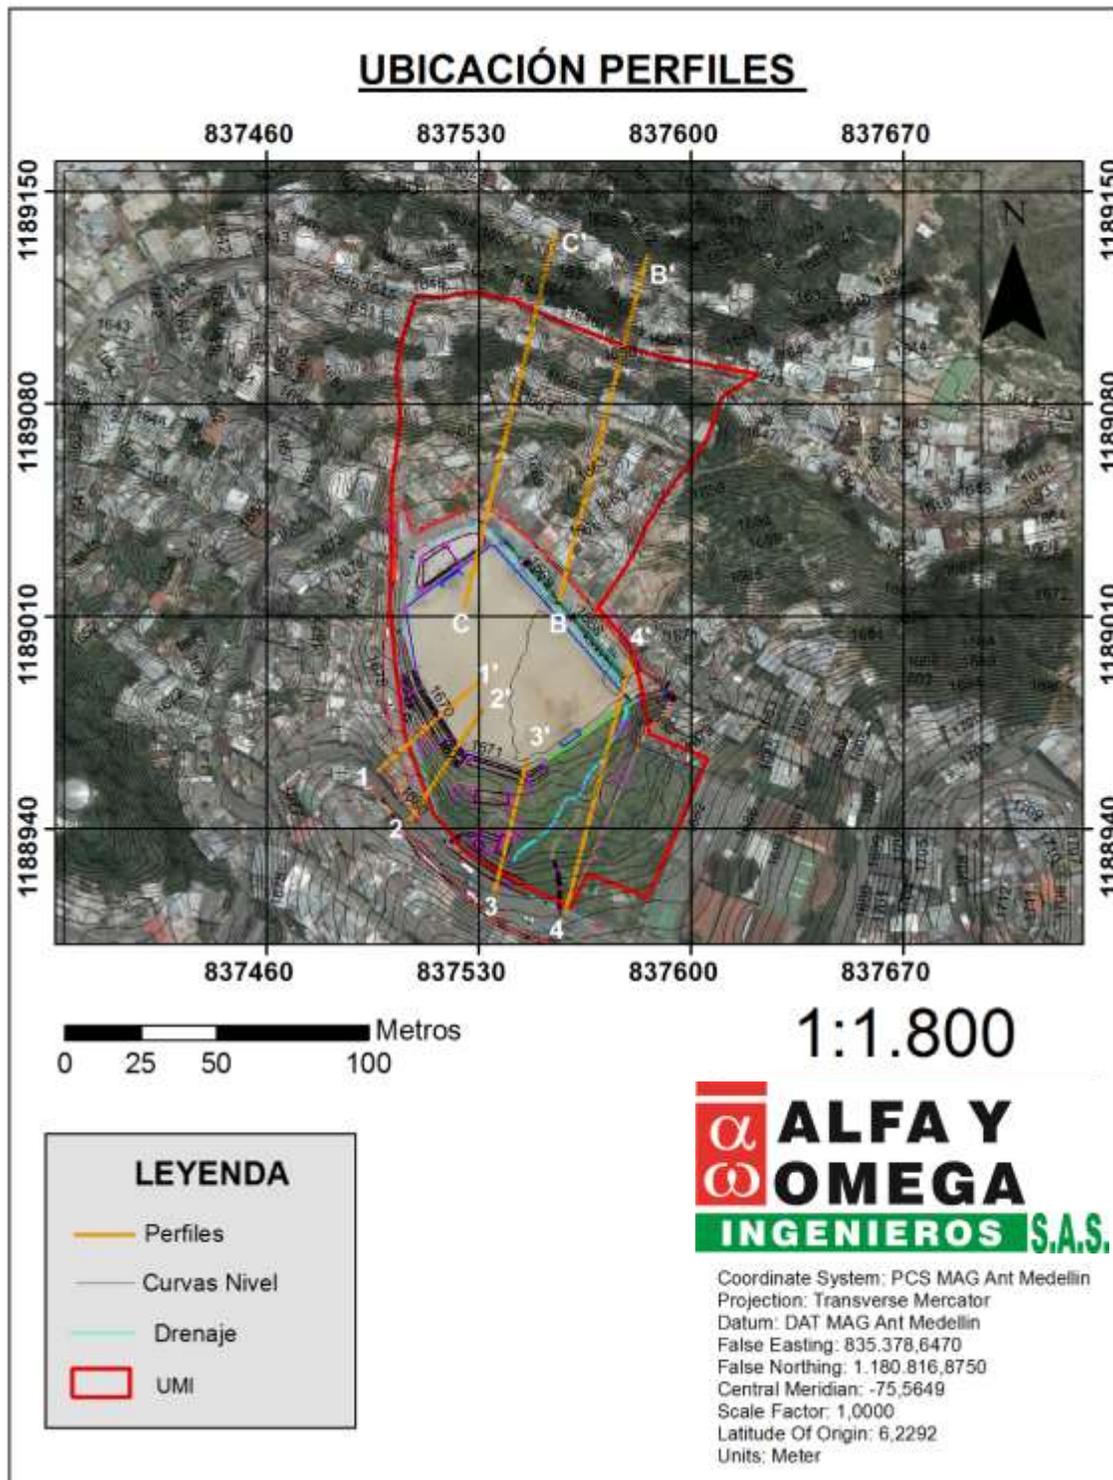
Figura 6.10. Ubicación en planta de perfiles geotécnicos

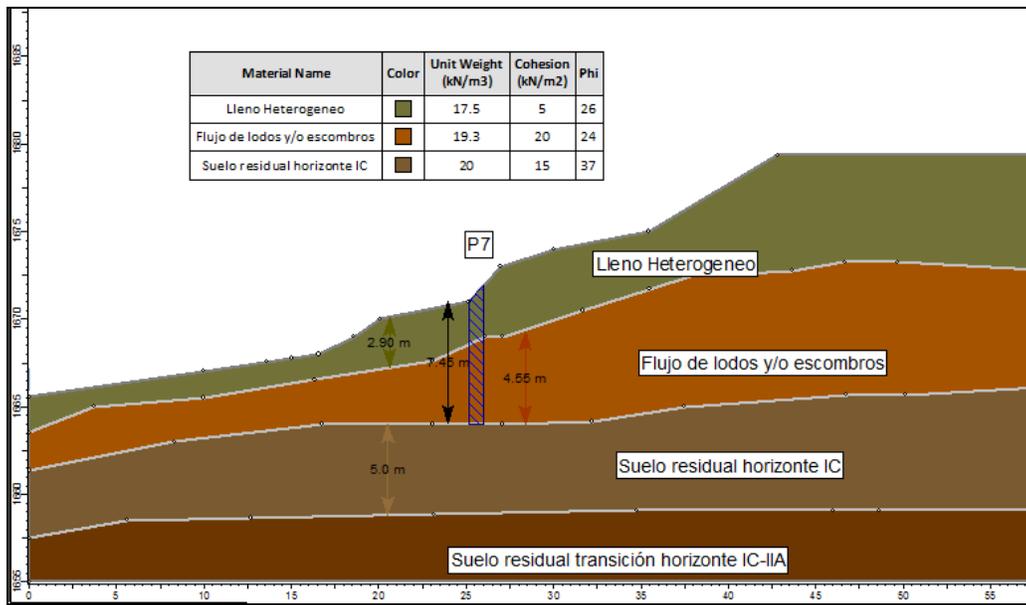
Figura 6.11. Perfil geotécnico de sección 1-1'

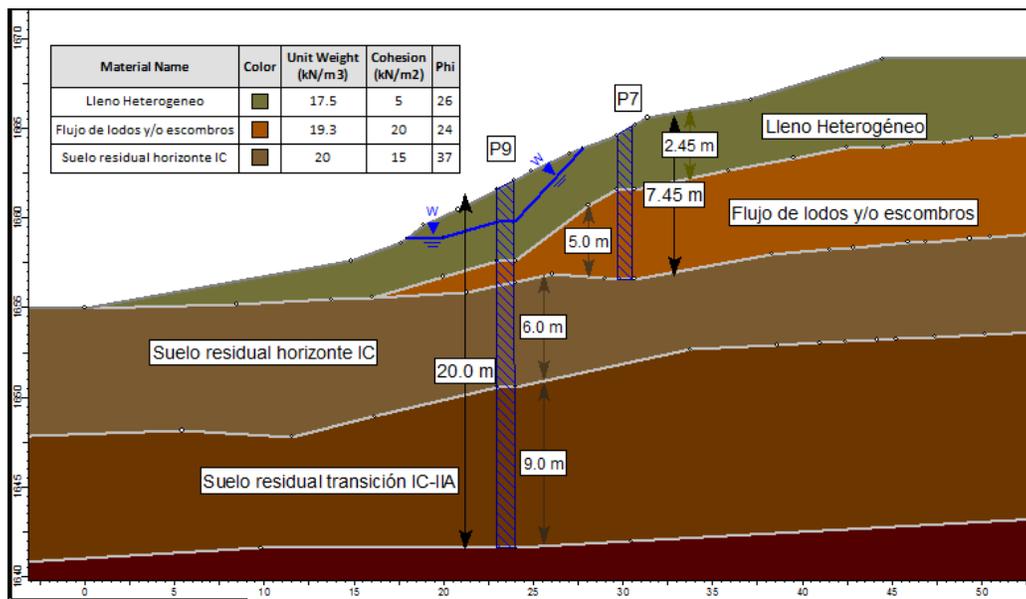
Figura 6.12. Perfil geotécnico de sección 2-2'

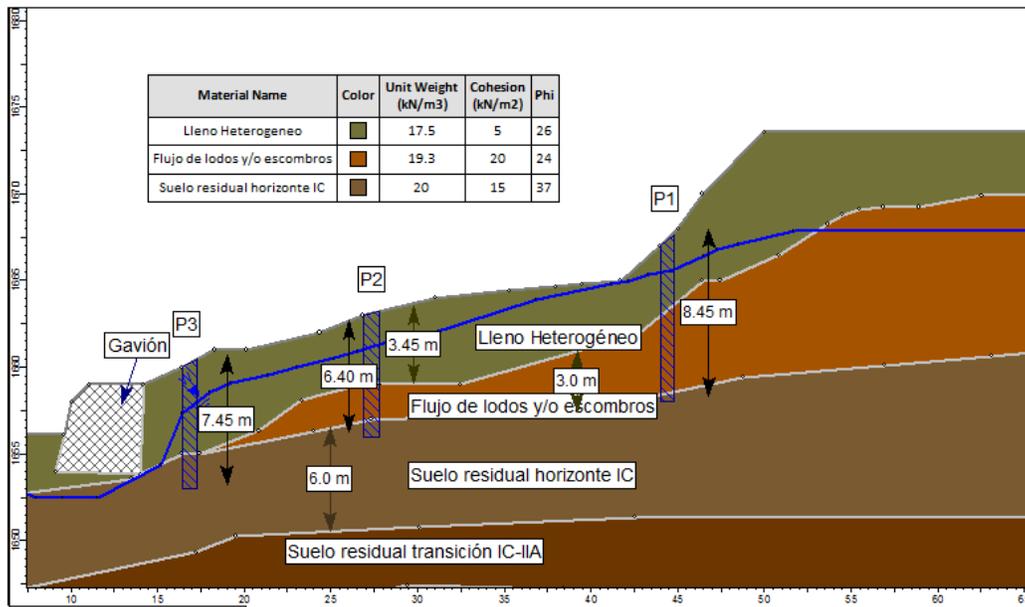
Figura 6.13. Perfil geotécnico de sección 3-3'

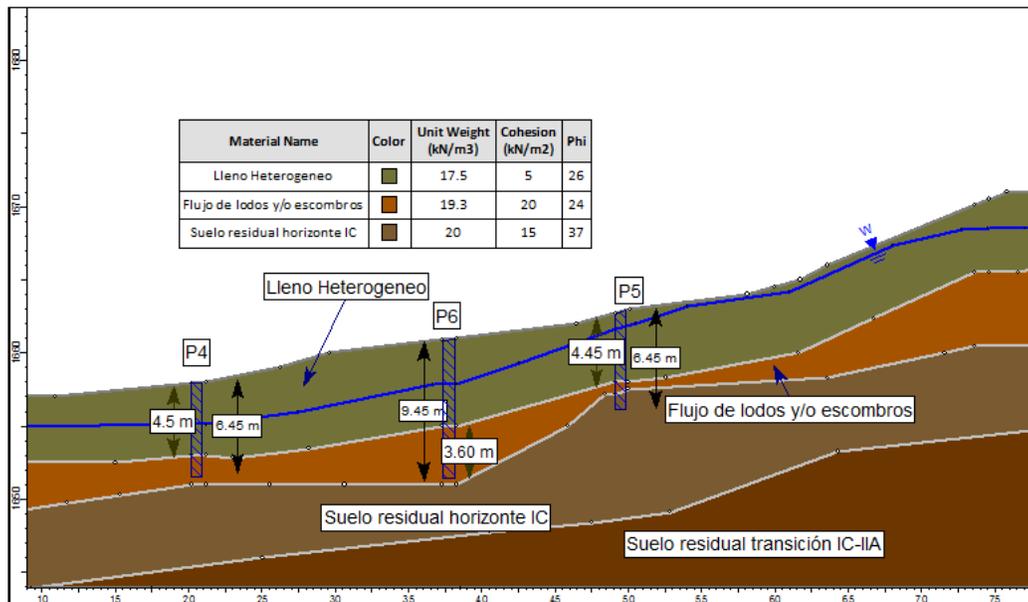
Figura 6.14. Perfil geotécnico de sección 4-4'

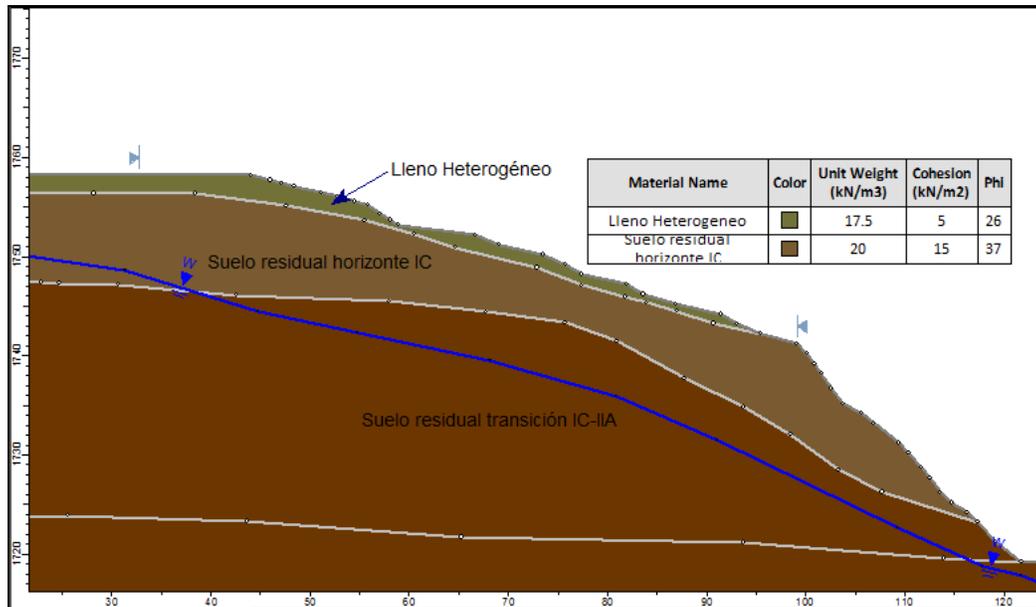
Figura 6.15. Perfil geotécnico de sección B-B'

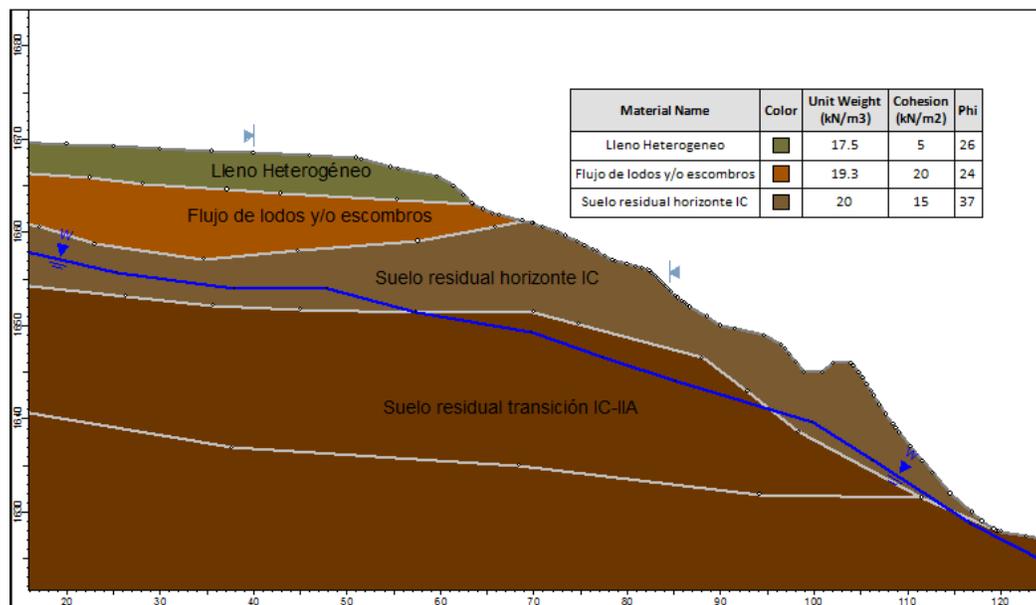
Figura 6.16. Perfil geotécnico de sección C-C'

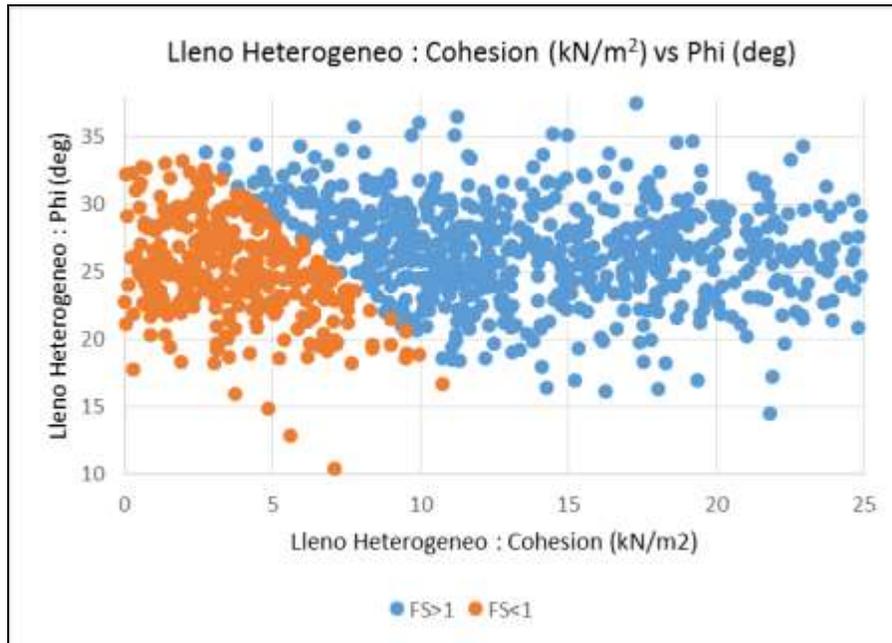
Figura 7.1. Variación de *F.S* según combinaciones del ángulo de fricción y la cohesión para el Lleno Heterogeneo

En las siguientes gráficas en donde se evidencia una nube de puntos las cuales combinan la iteración cohesión-ángulo de fricción, se puede observar que todos los puntos color naranja, manifiestan factores de seguridad menores a 1.0.

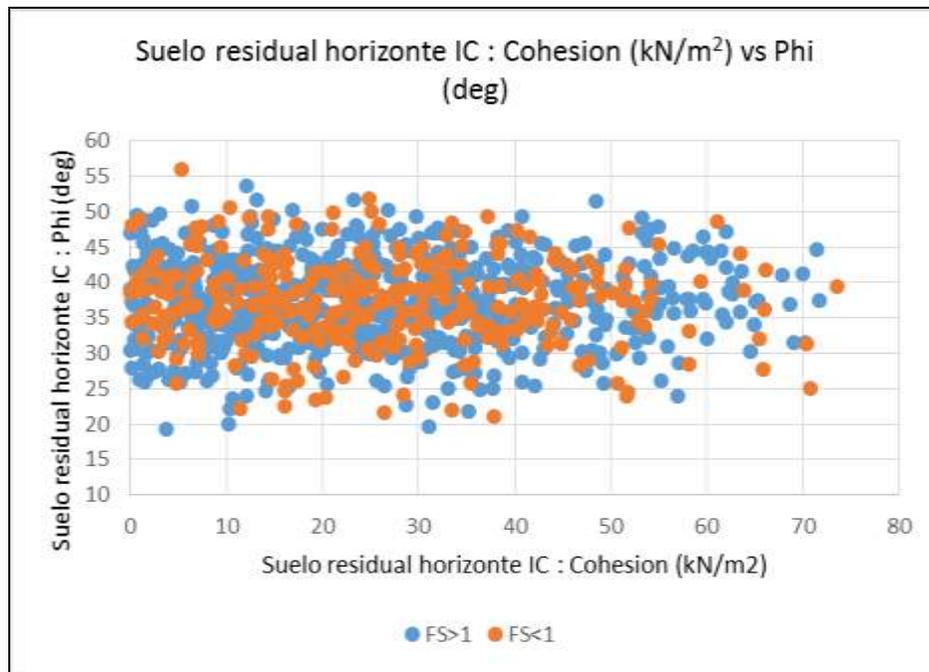
Figura 7.3. Variación de $F.S$ según combinaciones del ángulo de fricción y la cohesión para el Suelo residual horizonte IC.

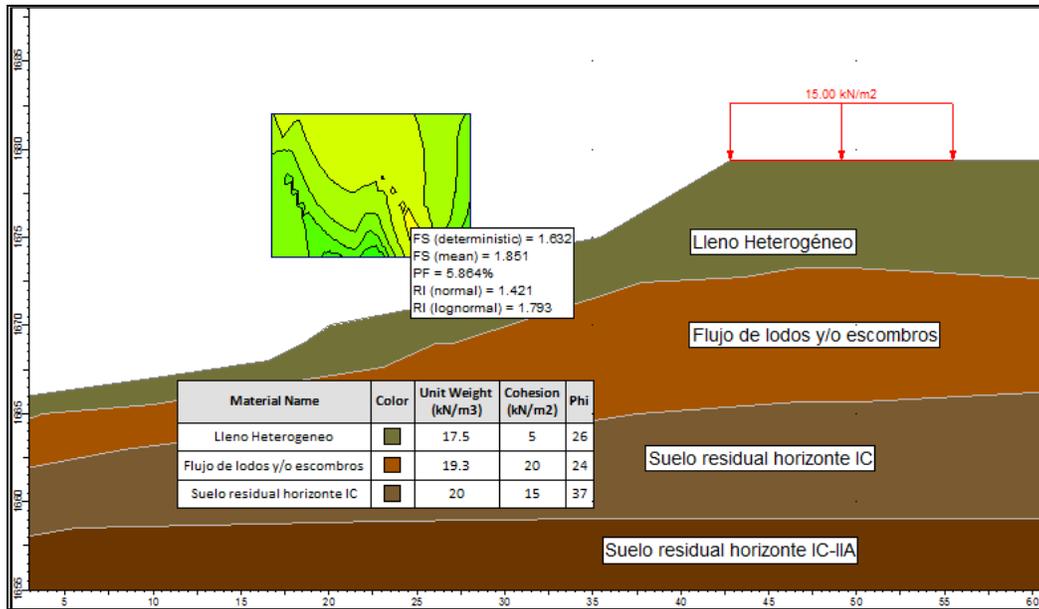
Figura 7.4. Resultado de análisis estático sección 1-1'

En las figuras a continuación se presentan los esquemas de los casos analizados, la superficie de falla crítica y su factor de seguridad correspondiente.

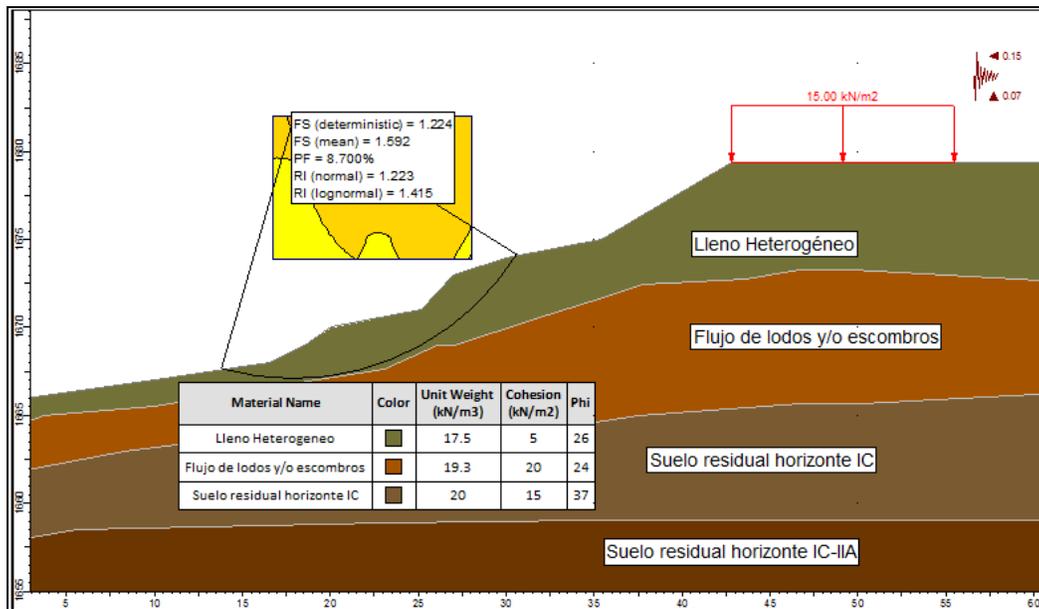
Figura 7.5. Resultado de análisis seudo estático sección 1-1'

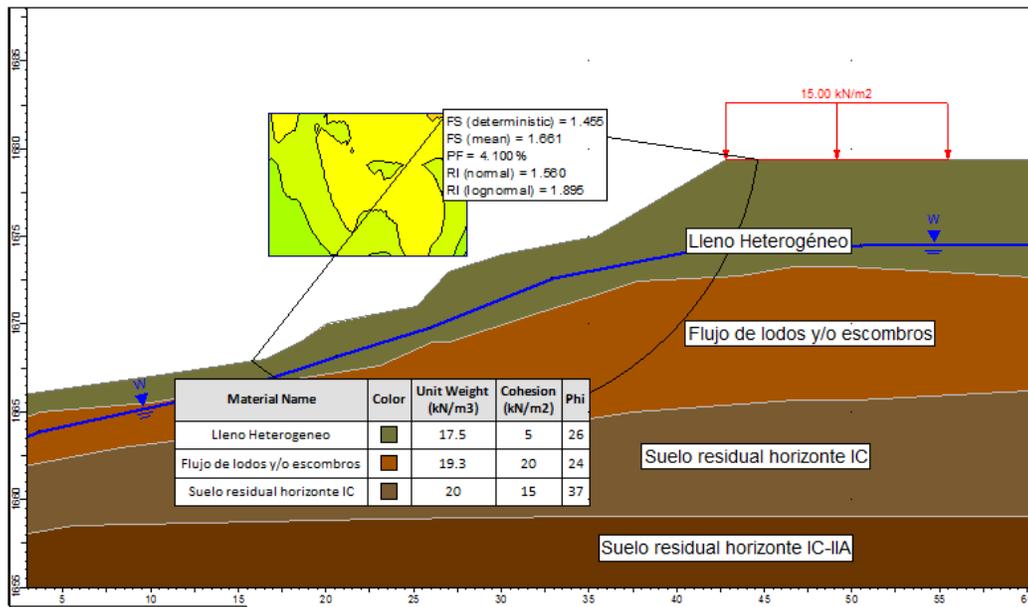
Figura 7.6. Resultado de análisis estático estado saturado sección 1-1'

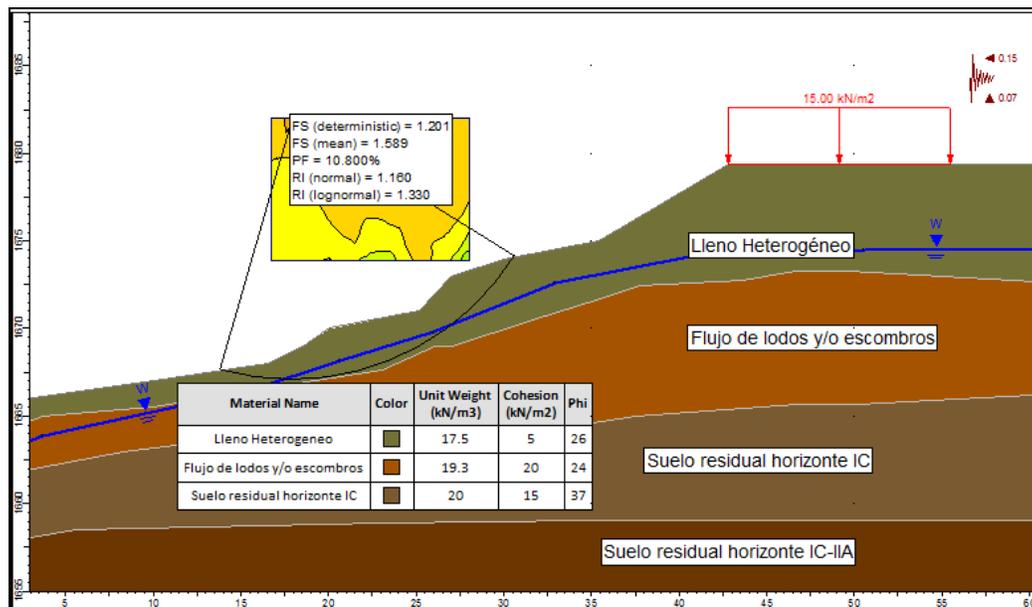
Figura 7.7. Resultado de análisis seudo estático estado saturado sección 1-1'

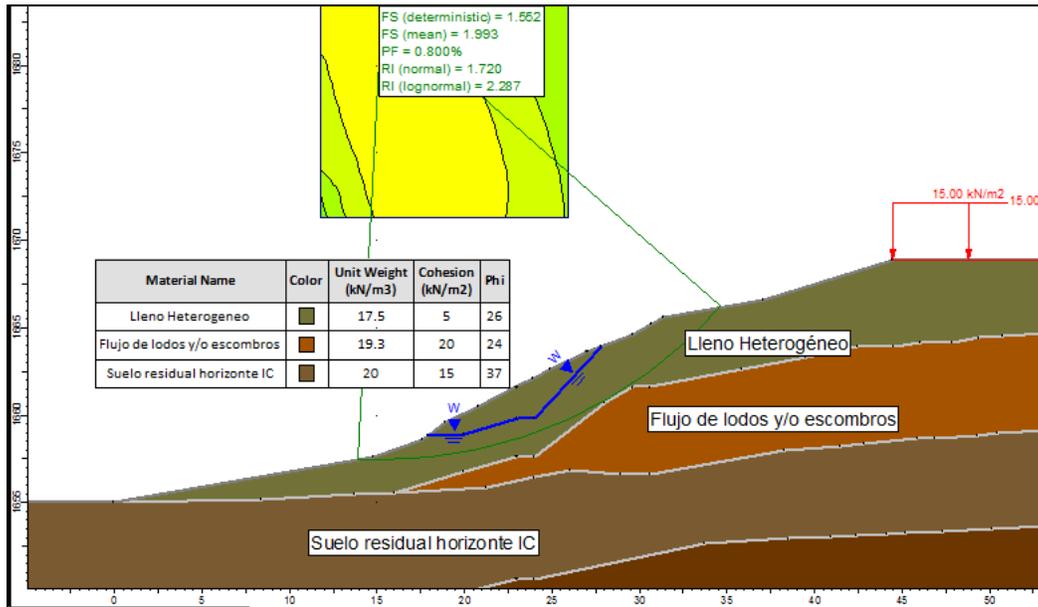
Figura 7.8. Resultado de análisis estático sección 2-2'

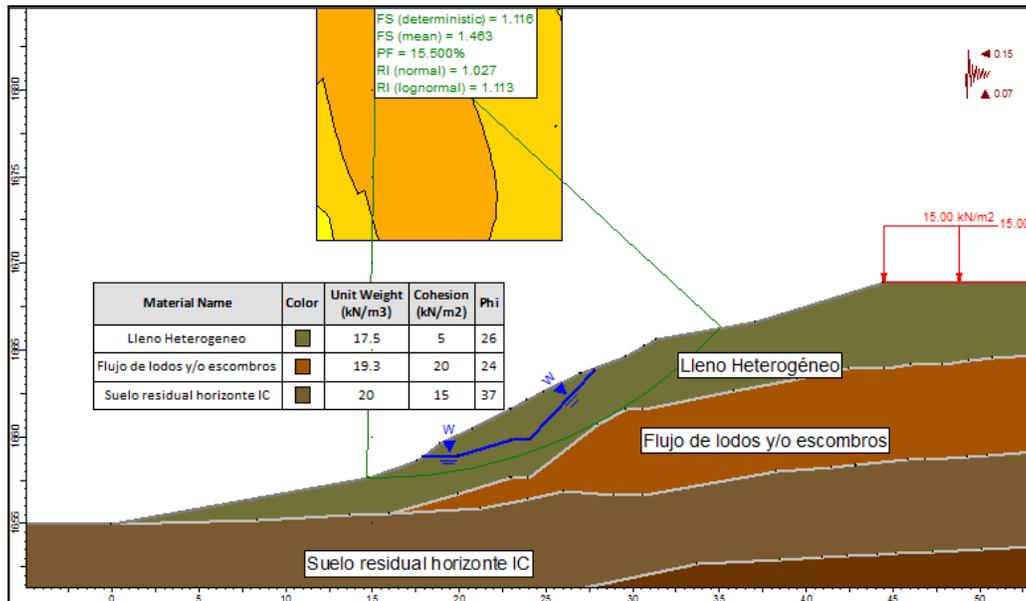
Figura 7.9. Resultado de análisis pseudoestático sección 2-2'

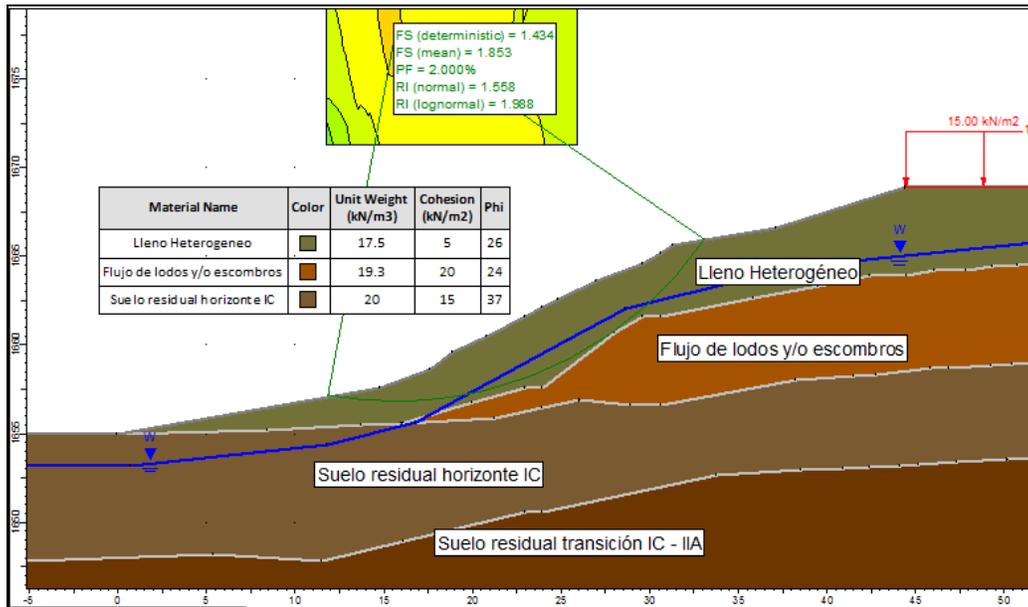
Figura 7.10. Resultado de análisis estado saturado estático sección 2-2'

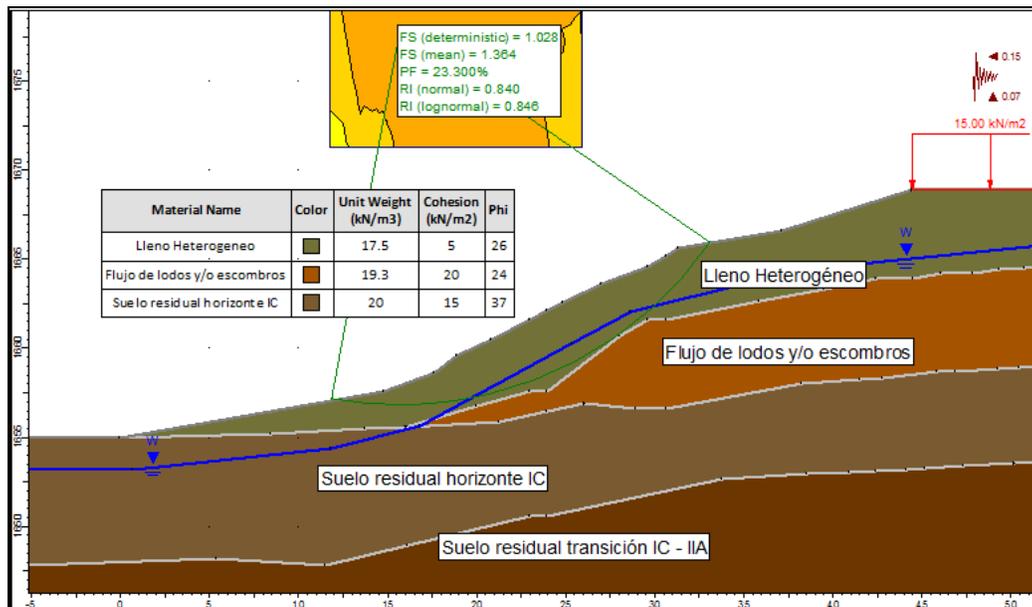
Figura 7.11. Resultado de análisis estado saturado pseudoestático sección 2-2'

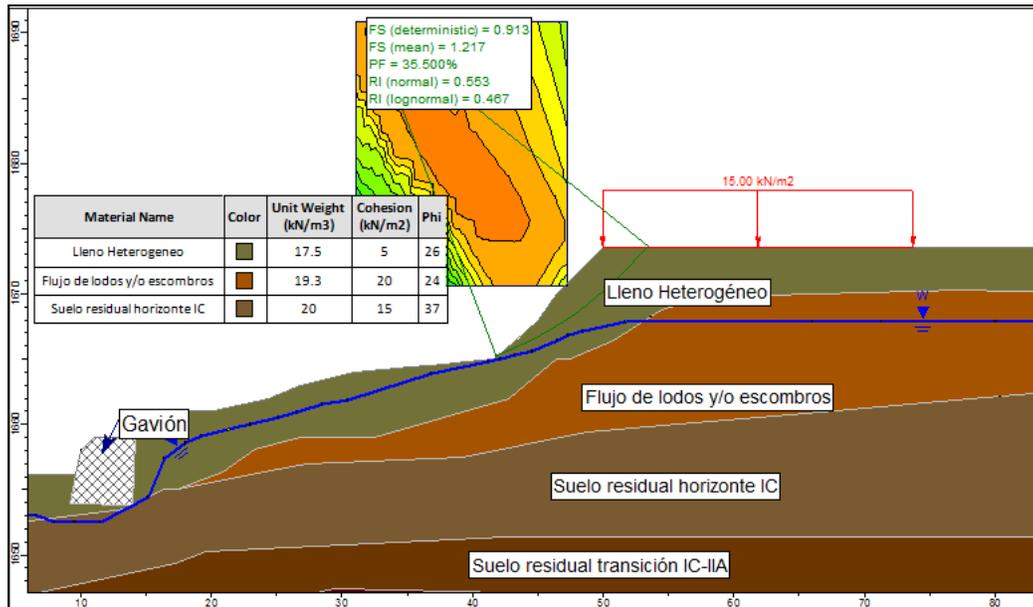
Figura 7.12. Resultado de análisis estático sección 3-3'

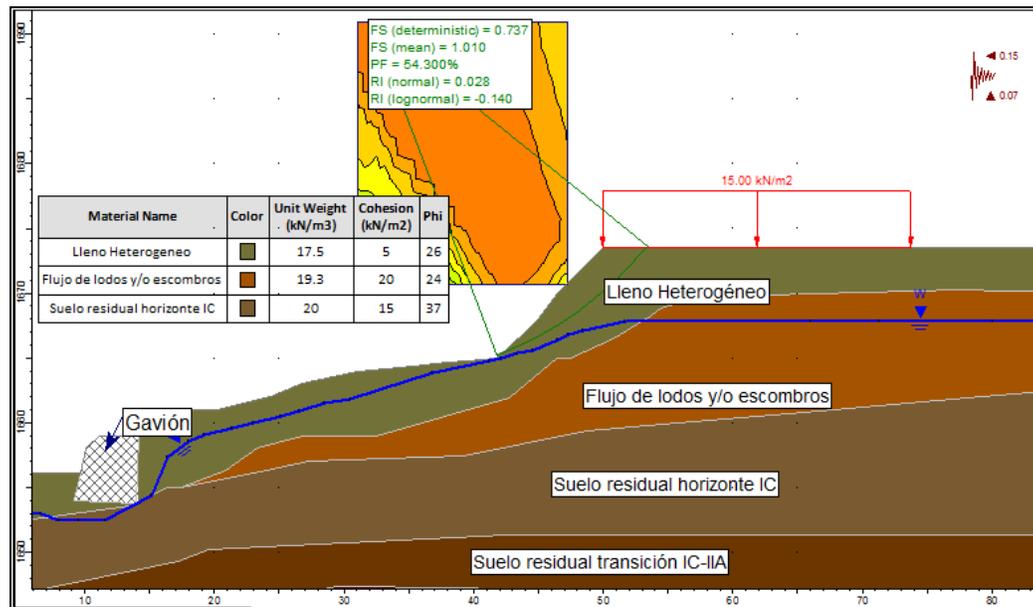
Figura 7.13. Resultado de análisis pseudoestático sección 3-3'

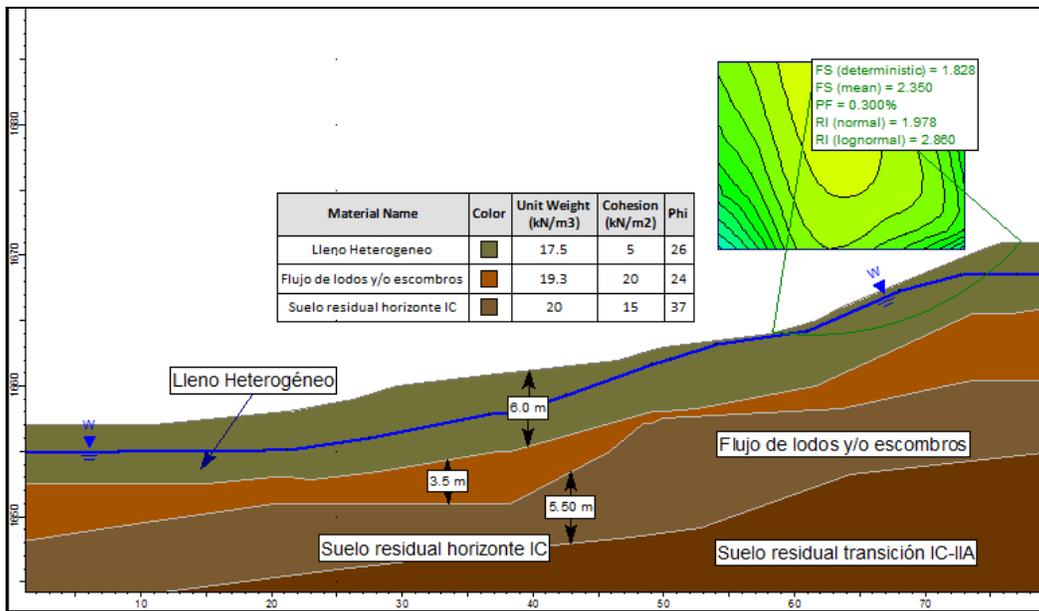
Figura 7.14. Resultado de análisis estático sección 4-4'.

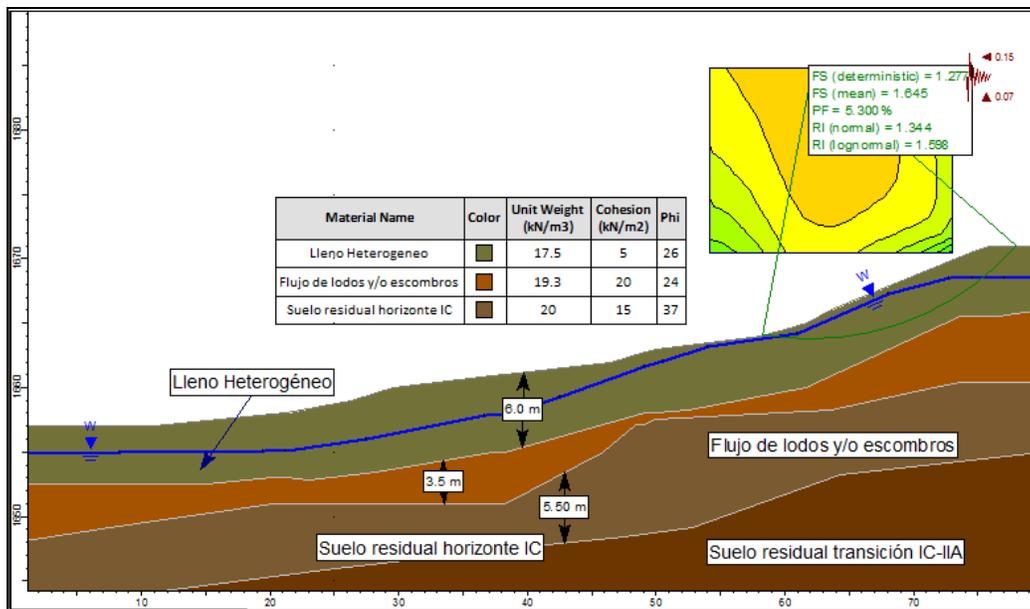
Figura 7.15. Resultado de análisis pseudoestático sección 4-4'

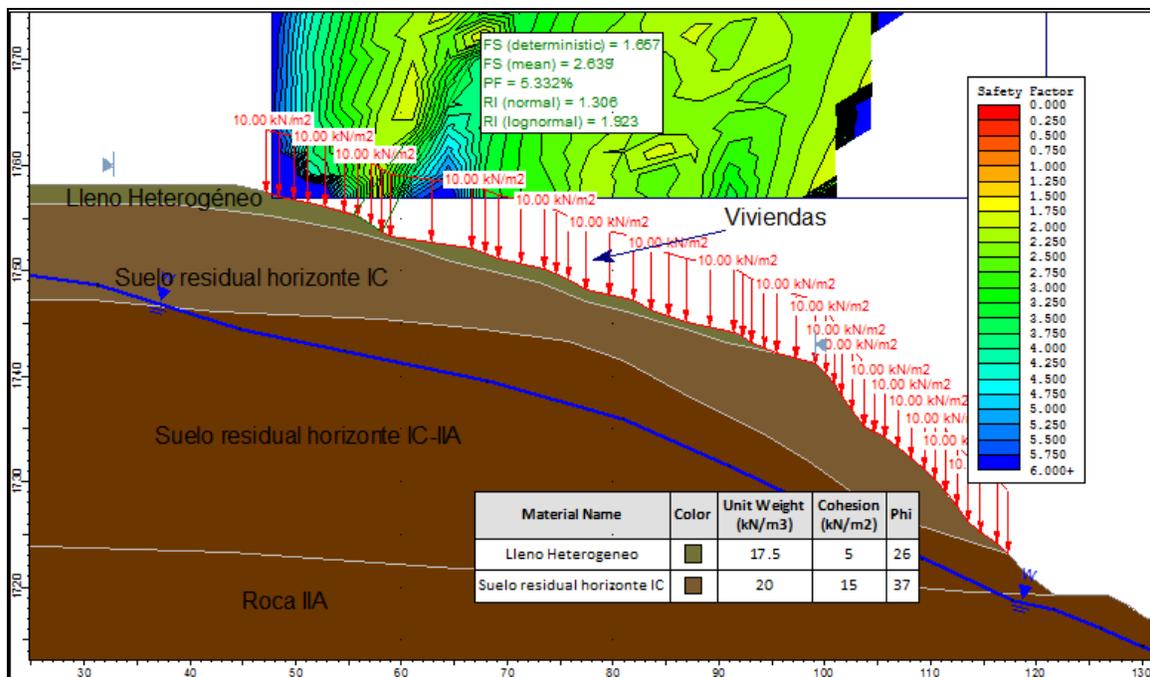
Figura 7.16. Resultado de análisis estático sección B-B'.

Se puede observar también en las siguientes imágenes los límites que se permiten marcar en el programa con el fin de evitar que se compute dentro del análisis los parámetros introducidos de la transición IC-IIA y de la roca IIA.

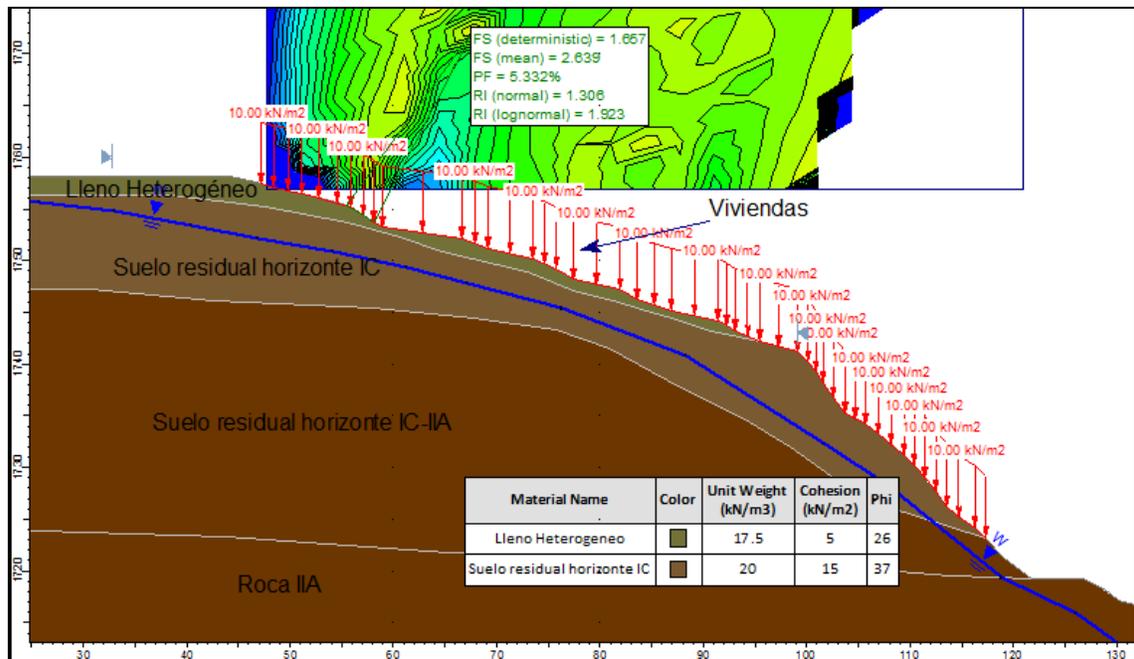
Figura 7.17. Resultado de análisis estático condición saturada sección B-B'.

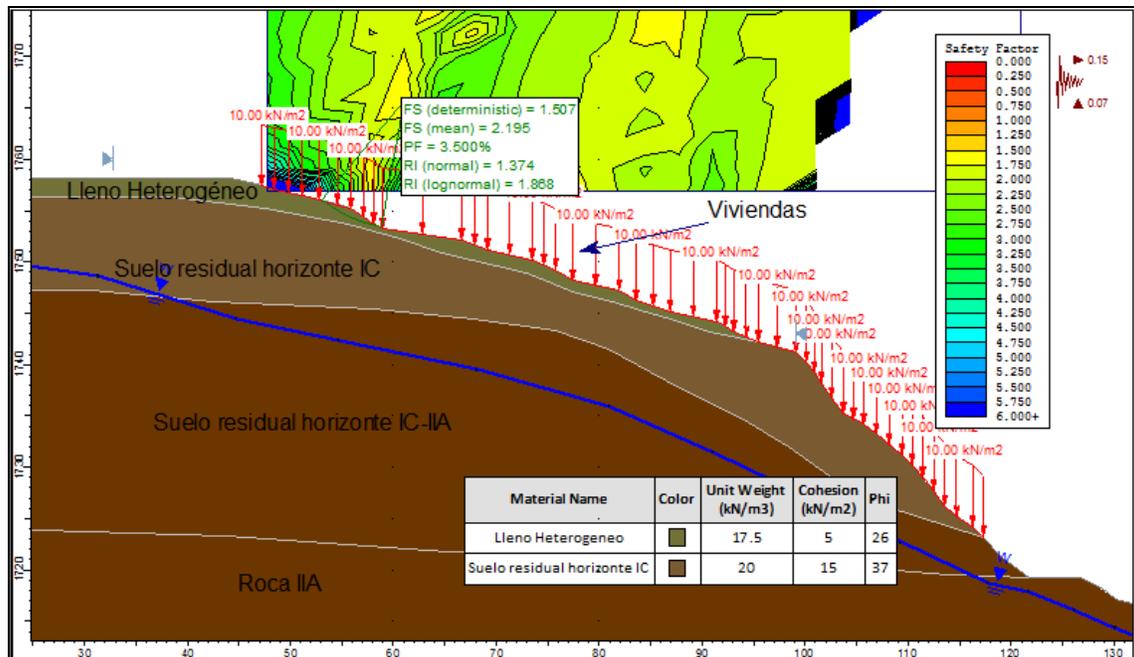
Figura 7.18. Resultado de análisis pseudoestático sección B-B'.
