EMPRESA DE DESARROLLO URBANO –EDU–

PARQUE POPULAR

**ESTUDIO DE SUELOS Y EVALUACIÓN DE AMENAZA POR MOVIMIENTOS EN
MASA PARA LOS PARQUES PRIORIZADOS DEL RESTO DE LA CIUDAD, EN
EL MUNICIPIO DE MEDELLÍN– DEPARTAMENTO DE ANTIOQUIA**

**Elaborado por:
Alfa y Omega Ingenieros S.A.S.**

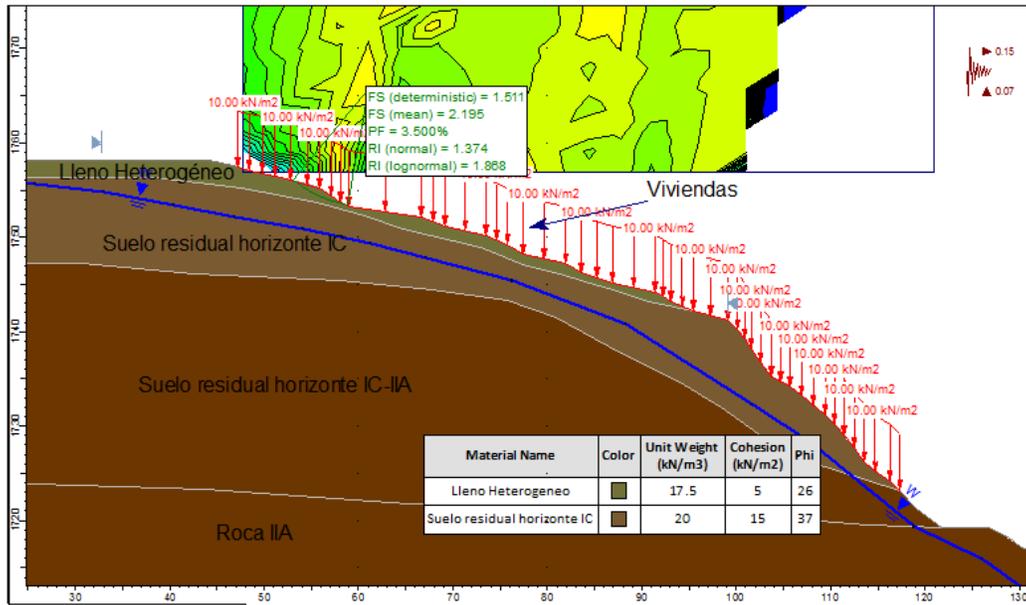
Figura 7.19. Resultado de análisis seudoestático condición saturada sección B-B'.

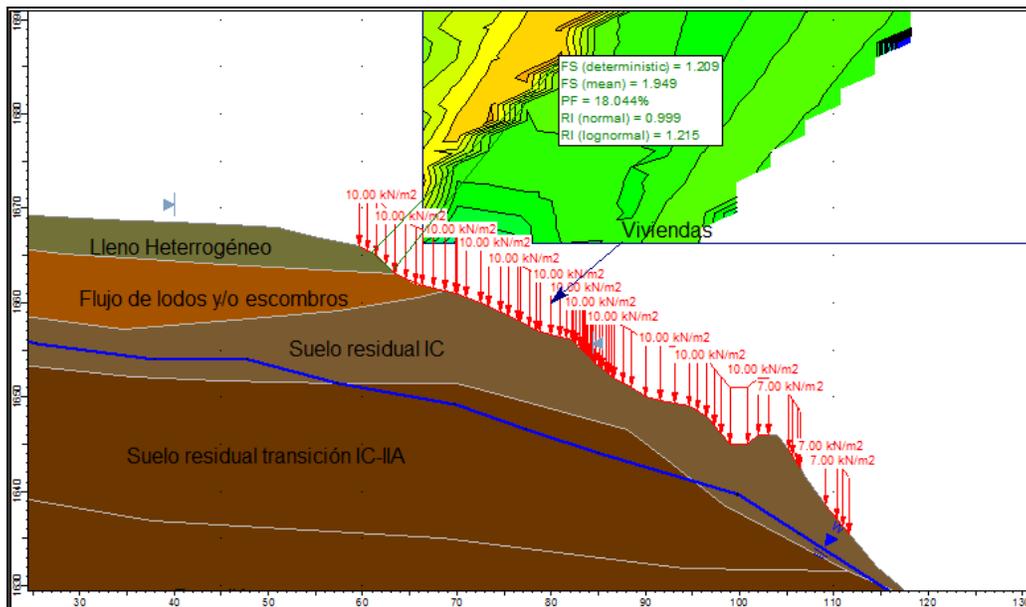
Figura 7.20. Resultado de análisis estático sección C-C'.

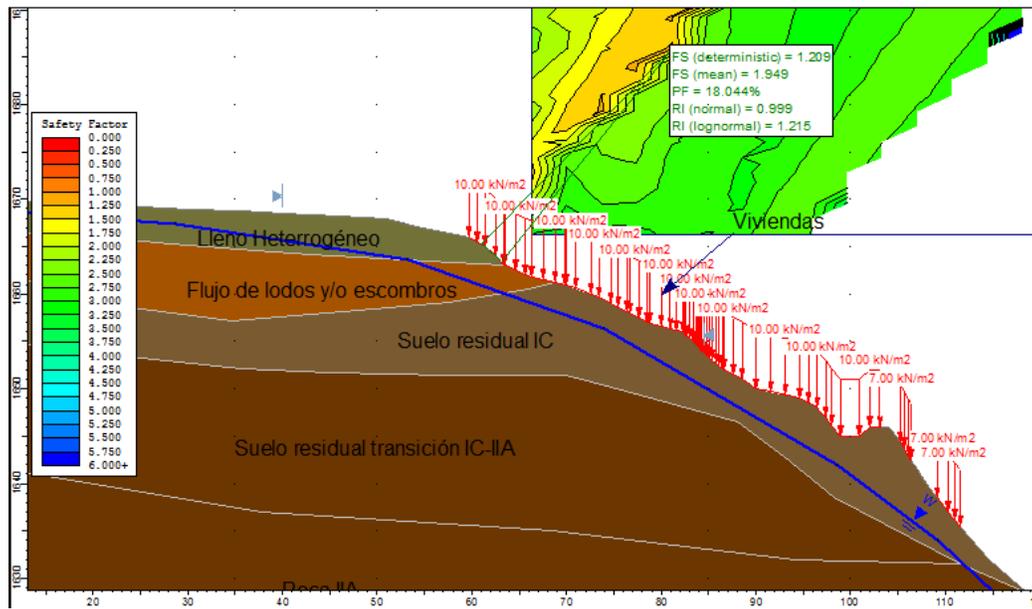
Figura 7.21. Resultado de análisis estático condición saturada sección C-C'.

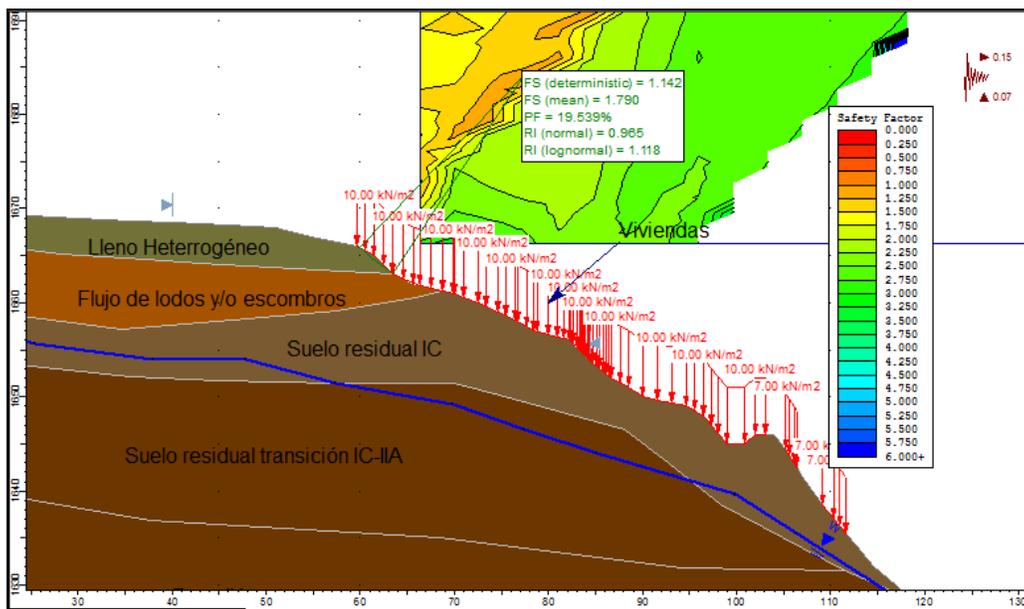
Figura 7.22. Resultado de análisis pseudoestático sección C-C'.

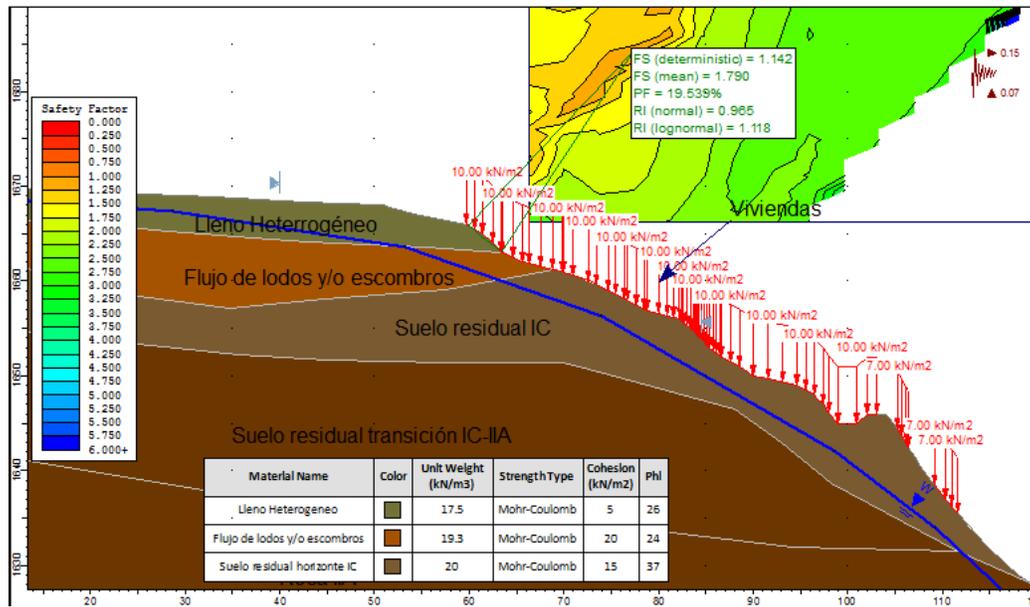
Figura 7.23. Resultado de análisis seudoestático condición saturada sección C-C'.

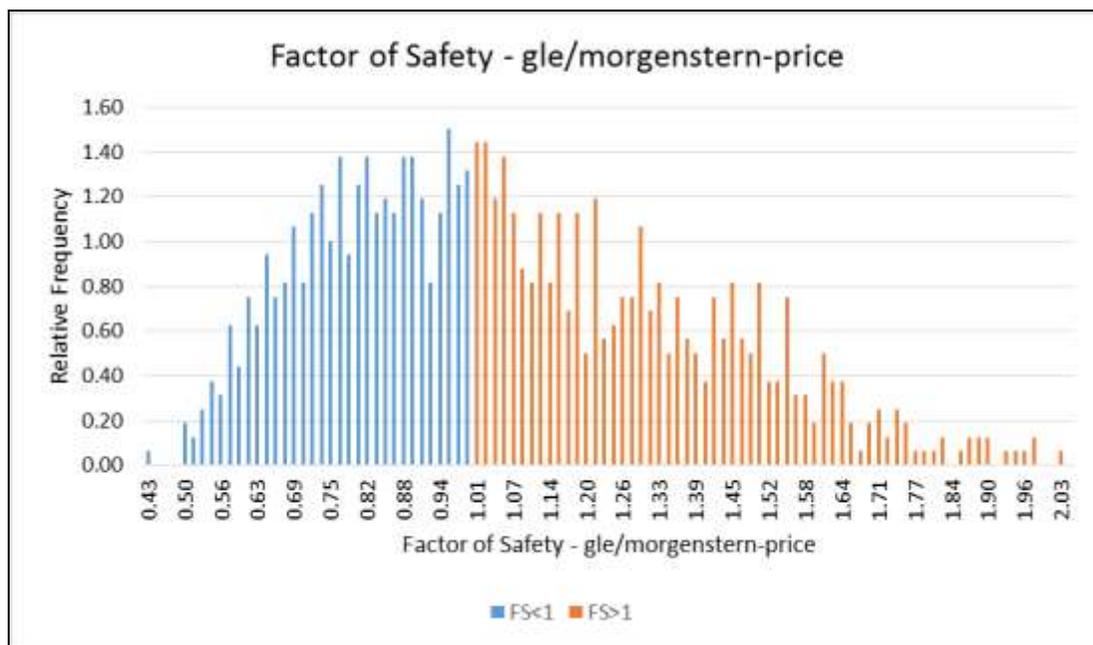
Figura 7.24. Histograma de factor de seguridad vs frecuencia relativa

En donde se puede interpretar que hay considerables probabilidades en el que el talud se encuentre en el equilibrio límite.

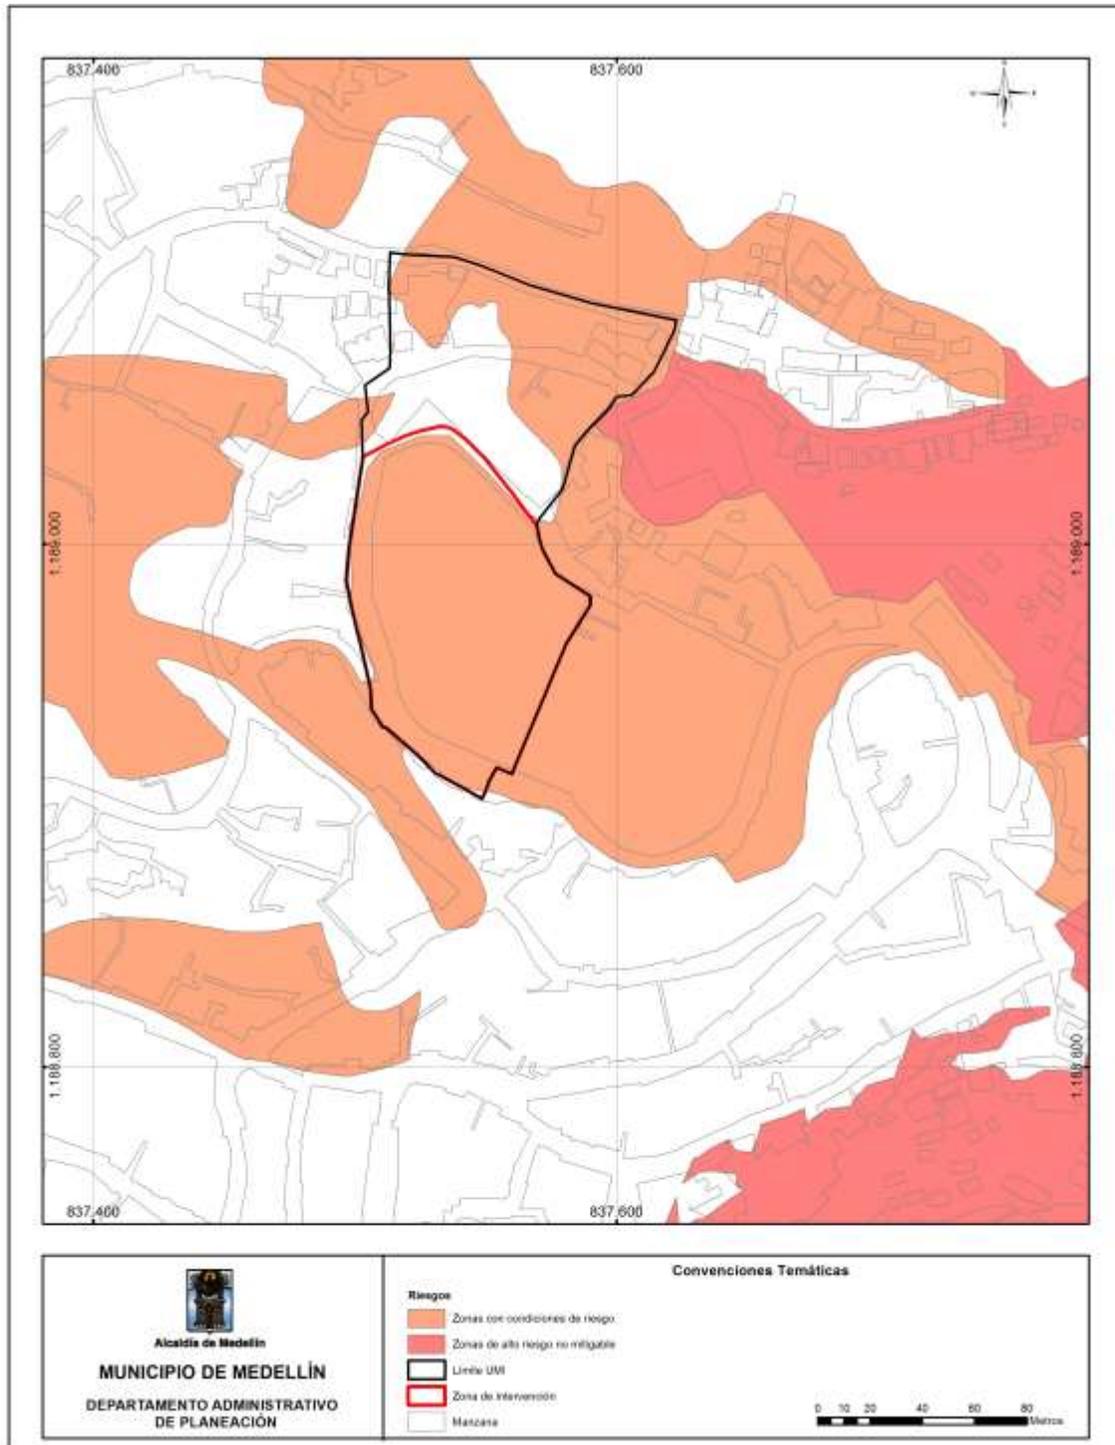
Figura 8.1. Categorización del riesgo en la zona de estudio según POT

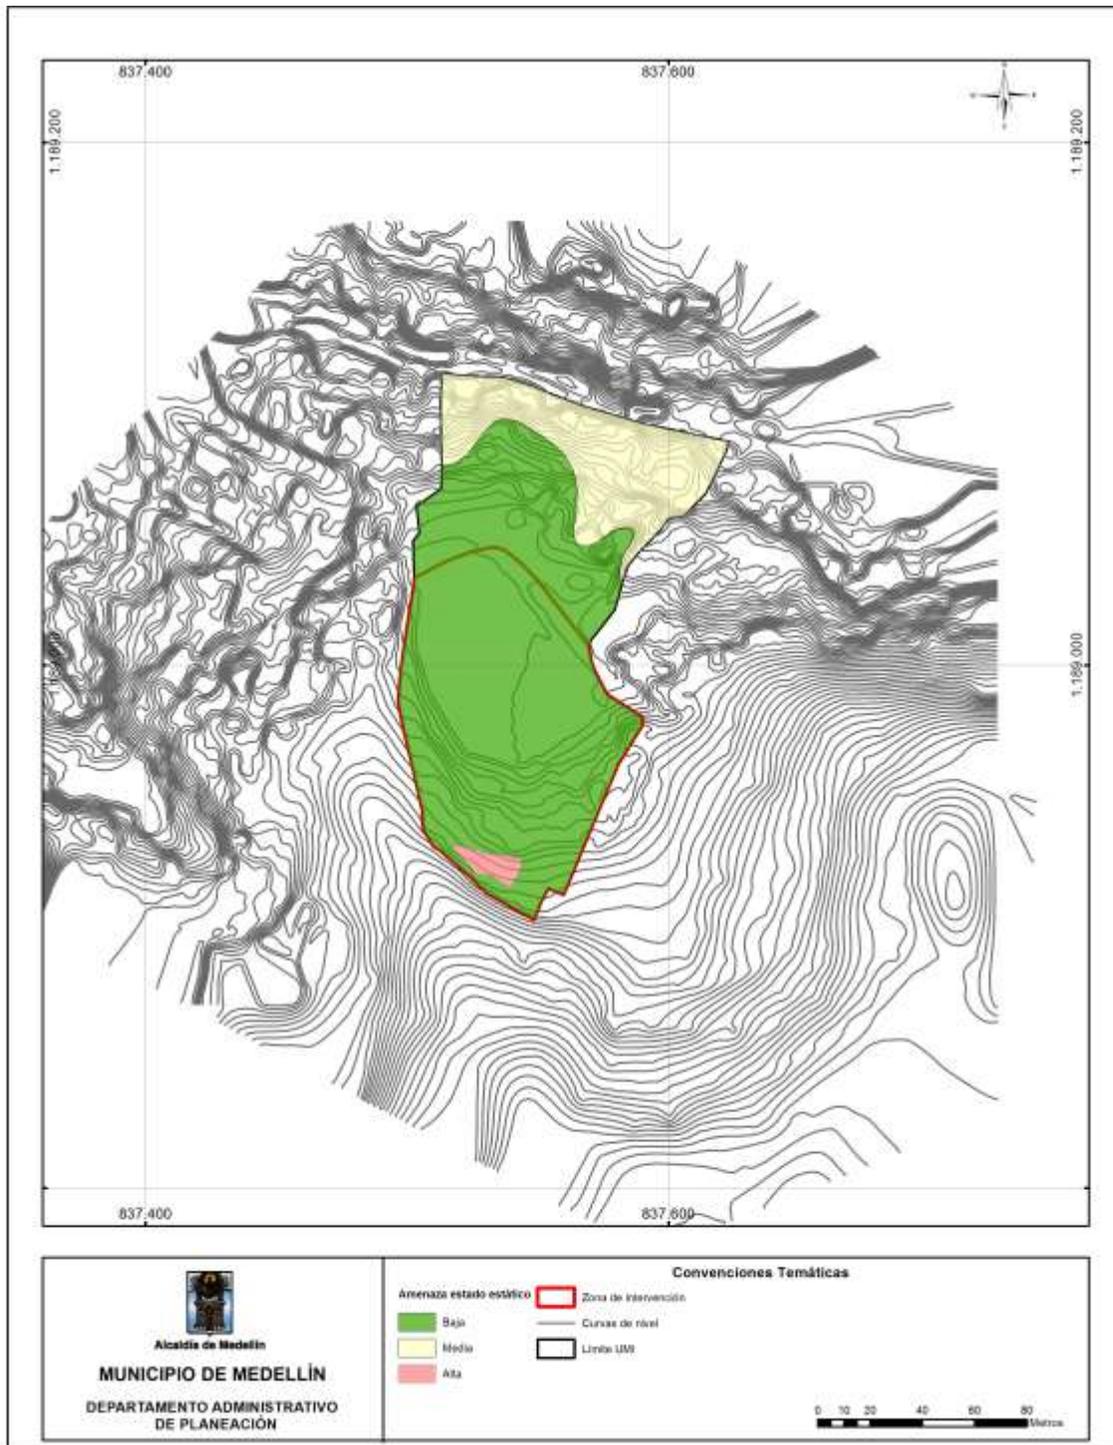
Figura 8.2. Amenaza por estabilidad en estado estático

Para la zona alta de la cancha de futbol el análisis de estabilidad muestra que las Secciones 1, 2 y 4' el F.S. es mayor que 1,5 siendo clasificando, así como Amenaza Baja, y la Sección 3', ubicado en la parte sur de la UMI., tiene un F.S. de 1,114, para un deslizamiento poco profundo que afecta únicamente el lleno antrópico, siendo así una zona de Amenaza Alta, como se muestra en la figura a continuación. En la zona de la vertiente de la quebrada La Seca, la sección BB tiene un Factor de seguridad, mayor a 1,5 en la parte alta de la vertiente calificada así de amenaza baja y en la parte baja de la sección, de 1,34 correspondiente a zona de amenaza media. La sección CC tiene un factor de seguridad de 1,185 en la parte alta, que corresponde a una superficie de falla muy superficial, y de poca extensión de y en la parte baja, ya fuera de la UMI, presenta factor de seguridad de 1,22 correspondiente a zona de Amenaza Media. Así, considerando que la superficie de falla con FS menor a 1,2 (amenaza alta), es una superficie poco profunda y de poca extensión, y en la parte baja se tiene factor de seguridad en el rango de amenaza media, se califica toda la vertiente de este perfil como de amenaza media, y los resultados de esta zonificación se presentan en el mapa correspondiente (Figura 8.2).

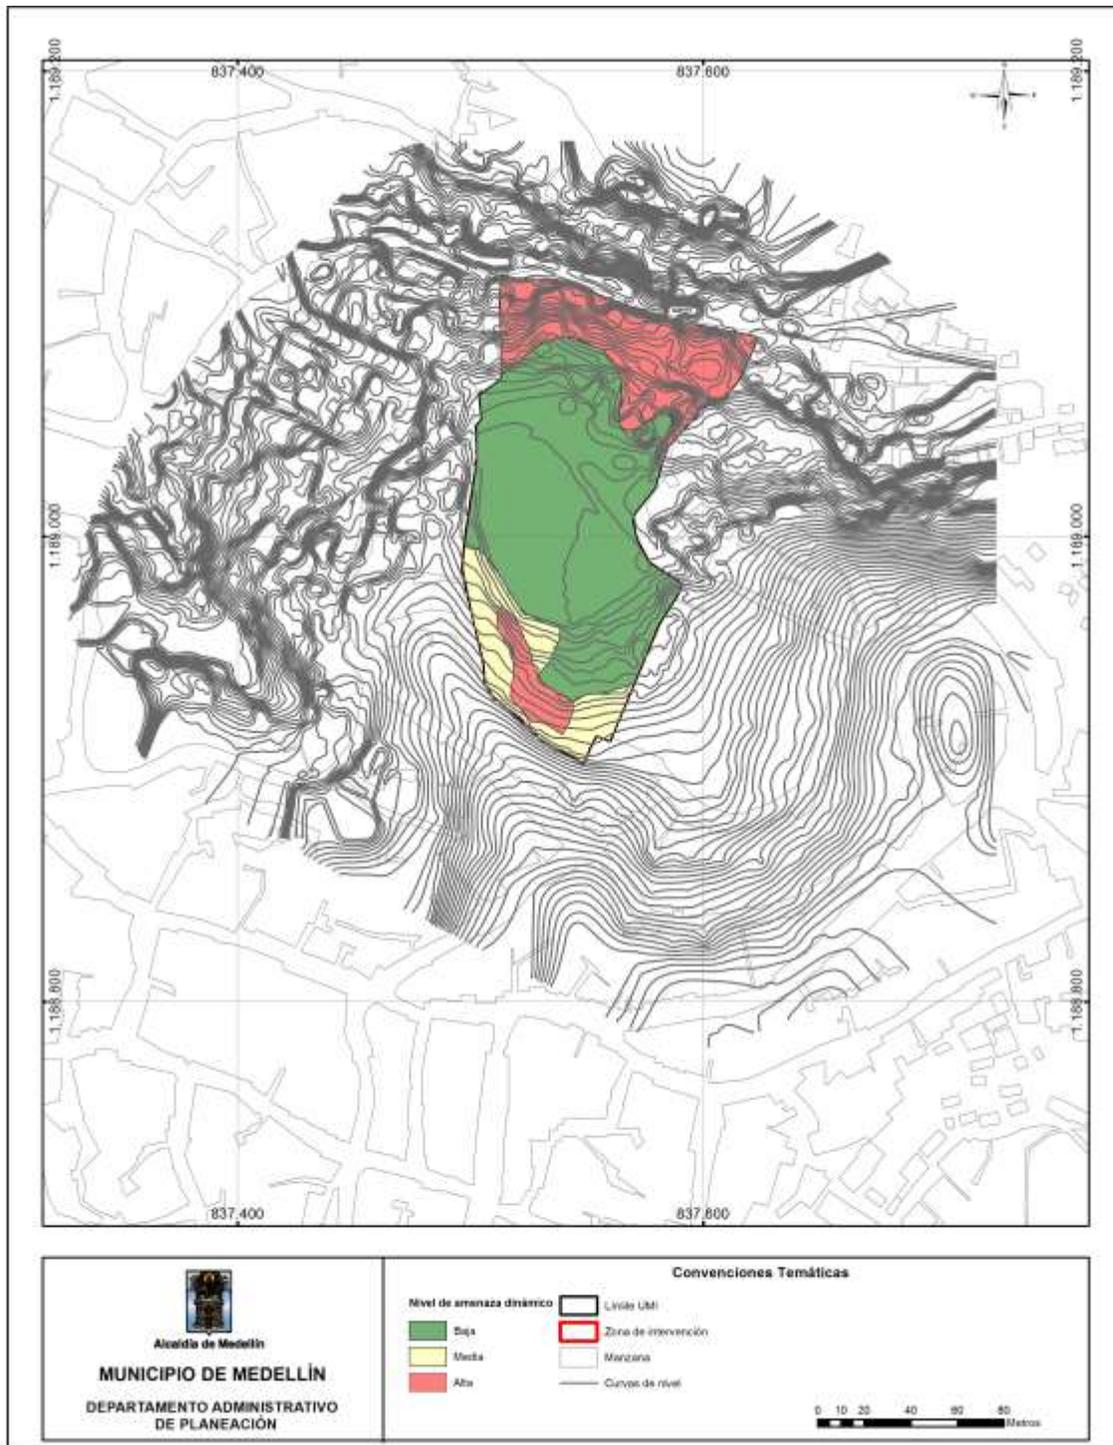
Figura 8.3. Amenaza por estabilidad en estado dinámico

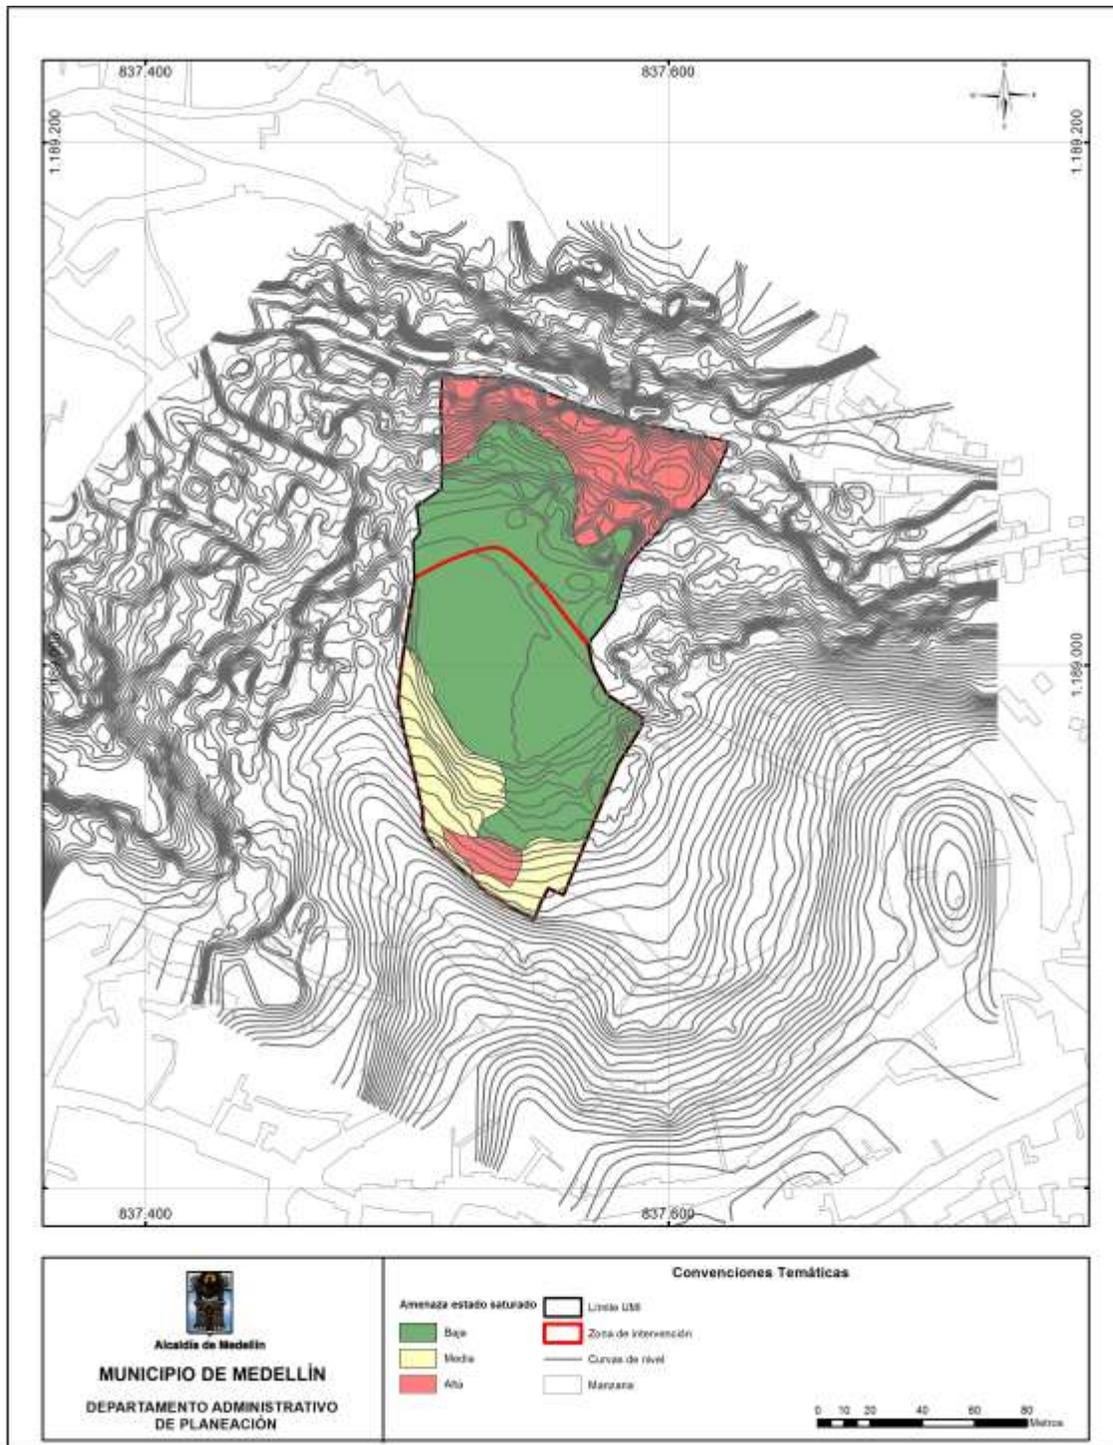
Figura 8.4. Amenaza por estabilidad en estado saturado

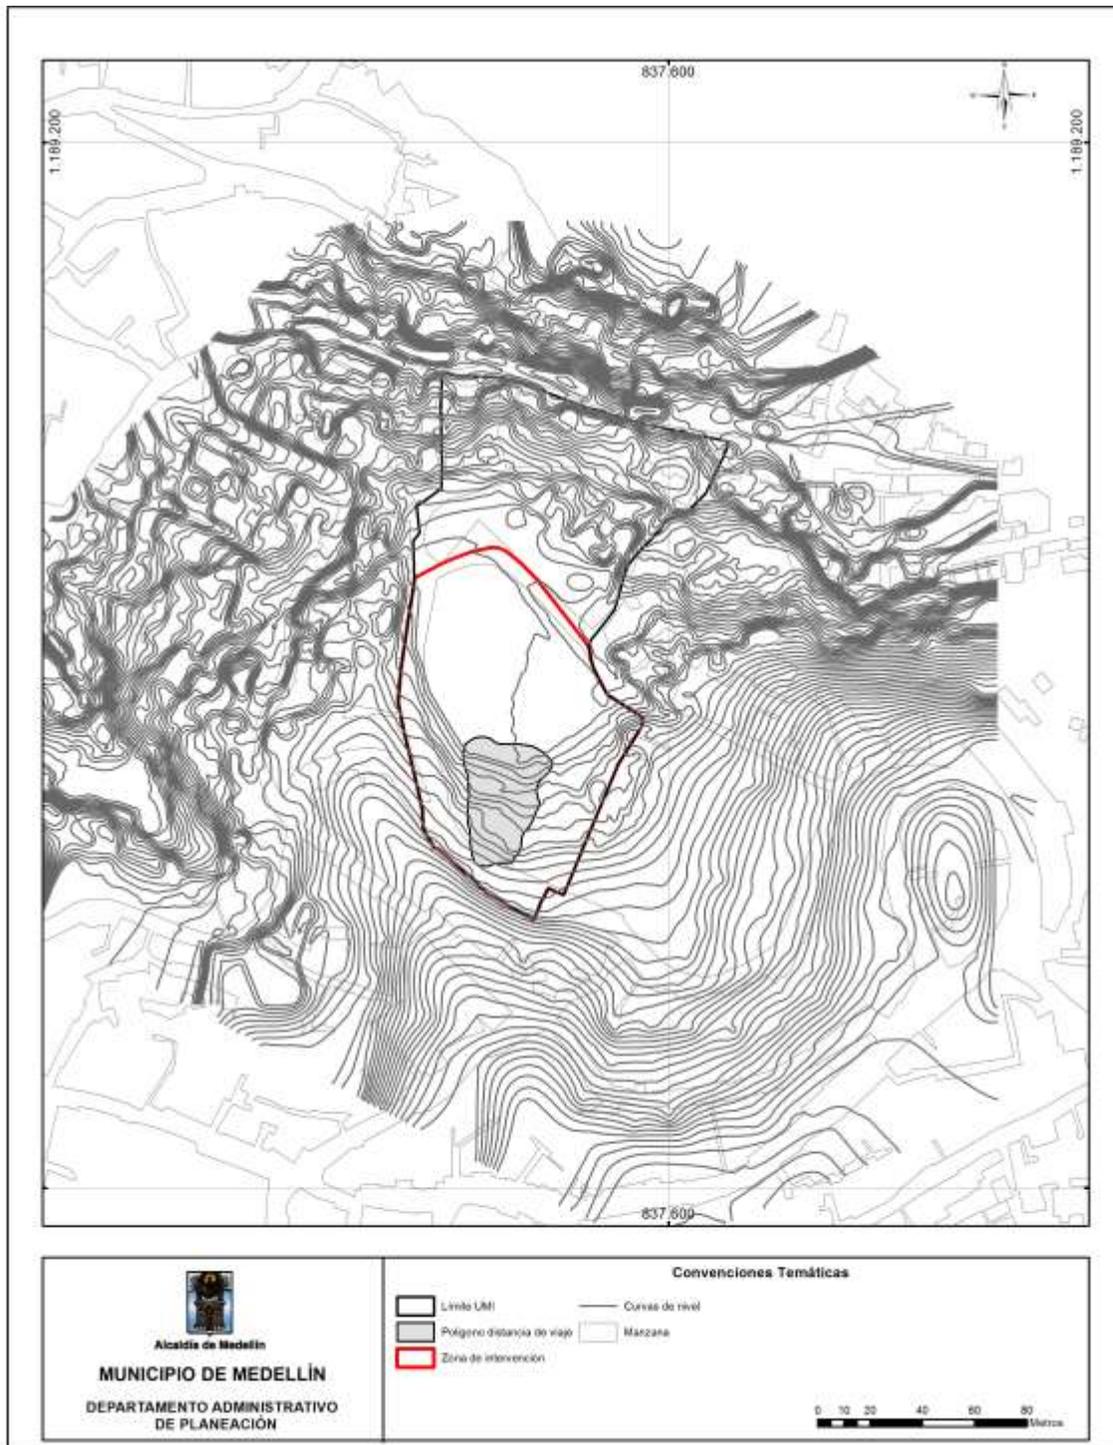
Figura 8.5. Amenaza por distancia de viaje

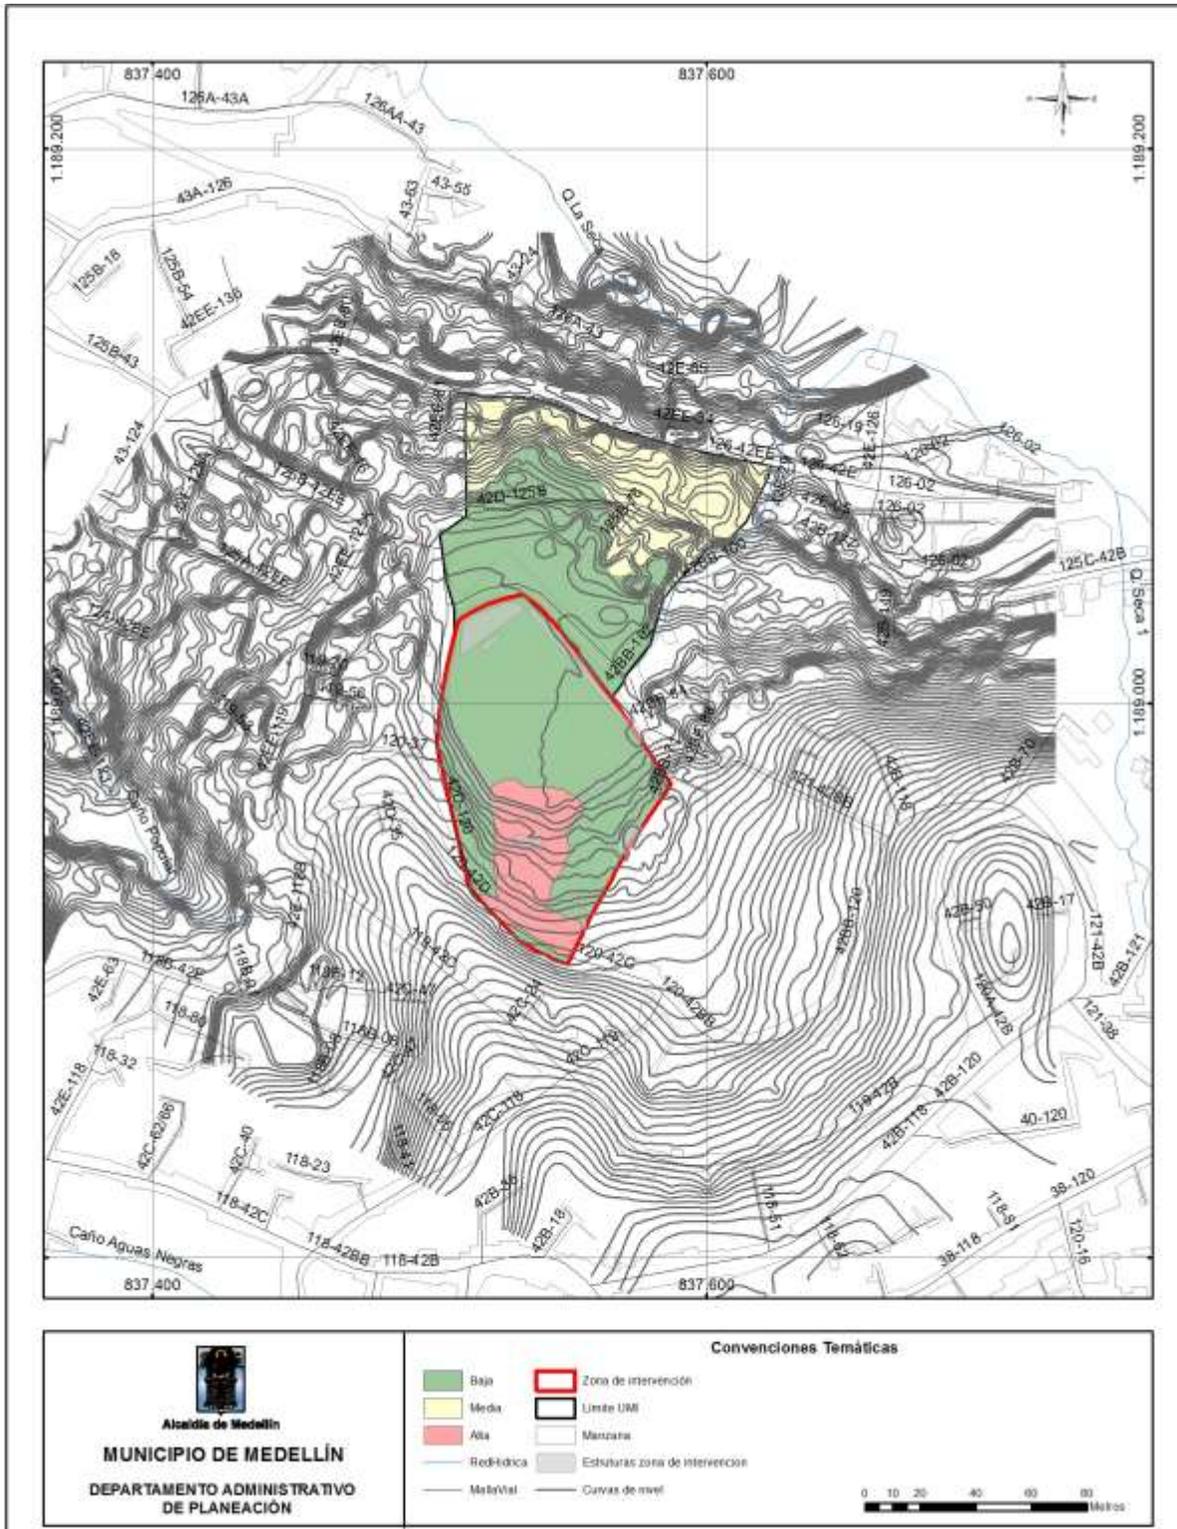
Figura 8.6. Amenaza total por movimiento en masa

La amenaza total se obtiene la combinación de los mapas de amenaza pro deslizamiento y amenaza por distancia de viaje o run out. En el presente caso, la amenaza asociada a la masa deslizada es alta, por lo que el mapa resultante será la unión amenaza alta se extiende a lo largo del talud de la parte alta de la cancha y sobre porción de esta de los dos polígonos de amenaza alta, como se observa en el mapa resultante (Figura 8.6), donde se observa como la zona amenaza alta, aumenta de forma considerable su tamaño, ya que la porción de terreno afectado por el run out alcanza una Porción de la cancha de futbol.

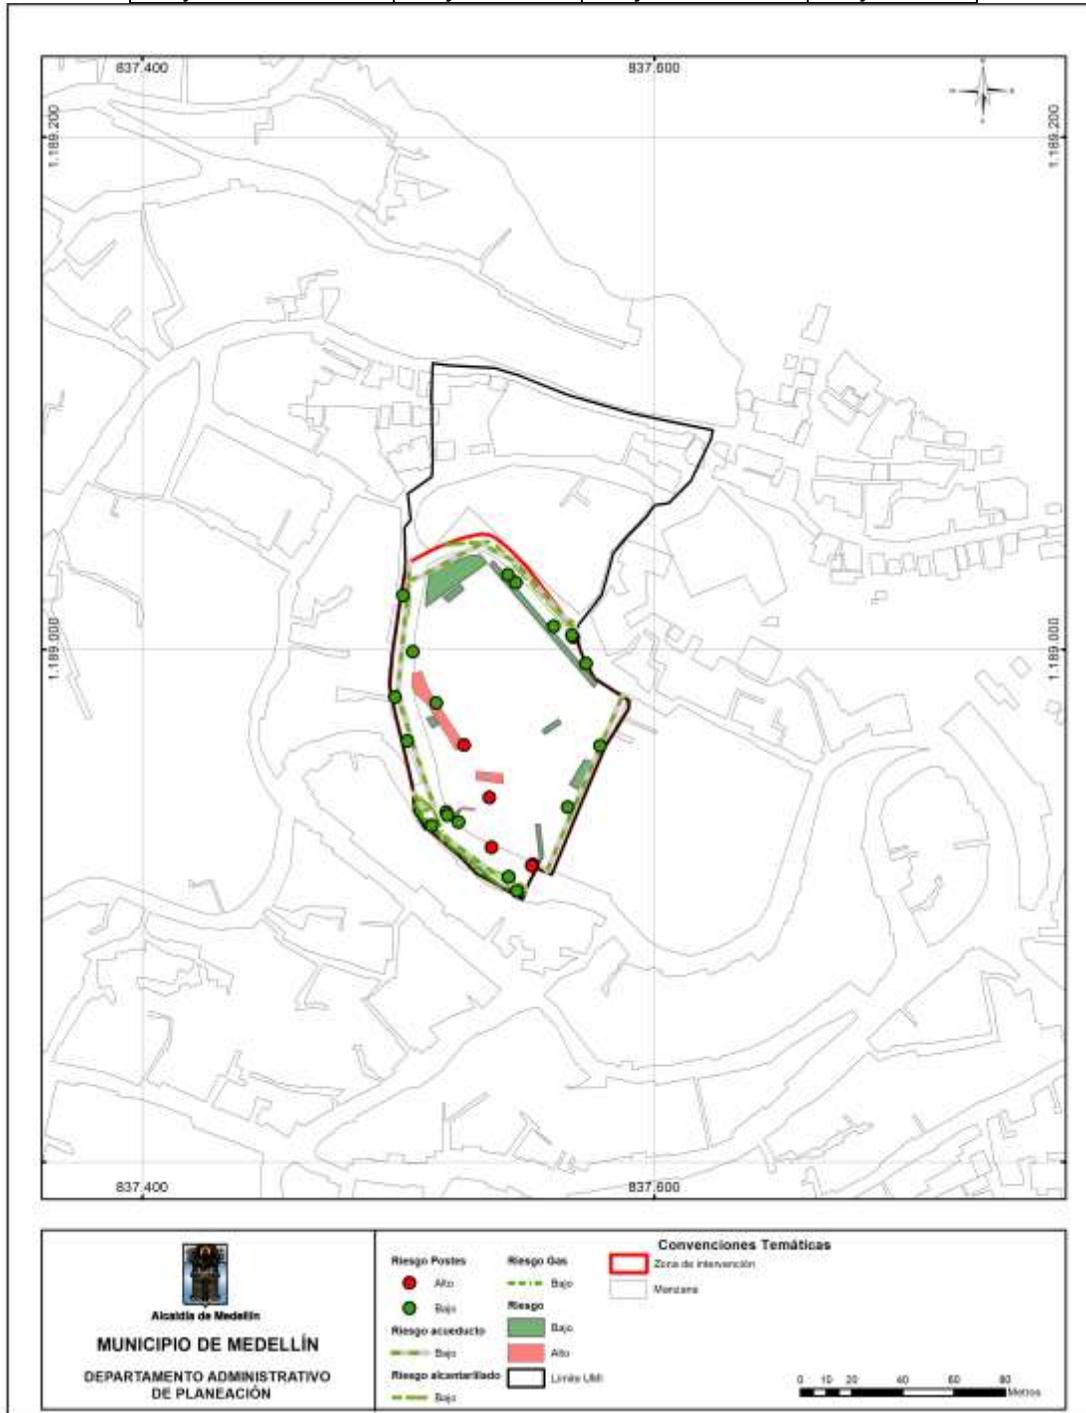
Figura 10.1. Mapa de riesgo sobre estructuras

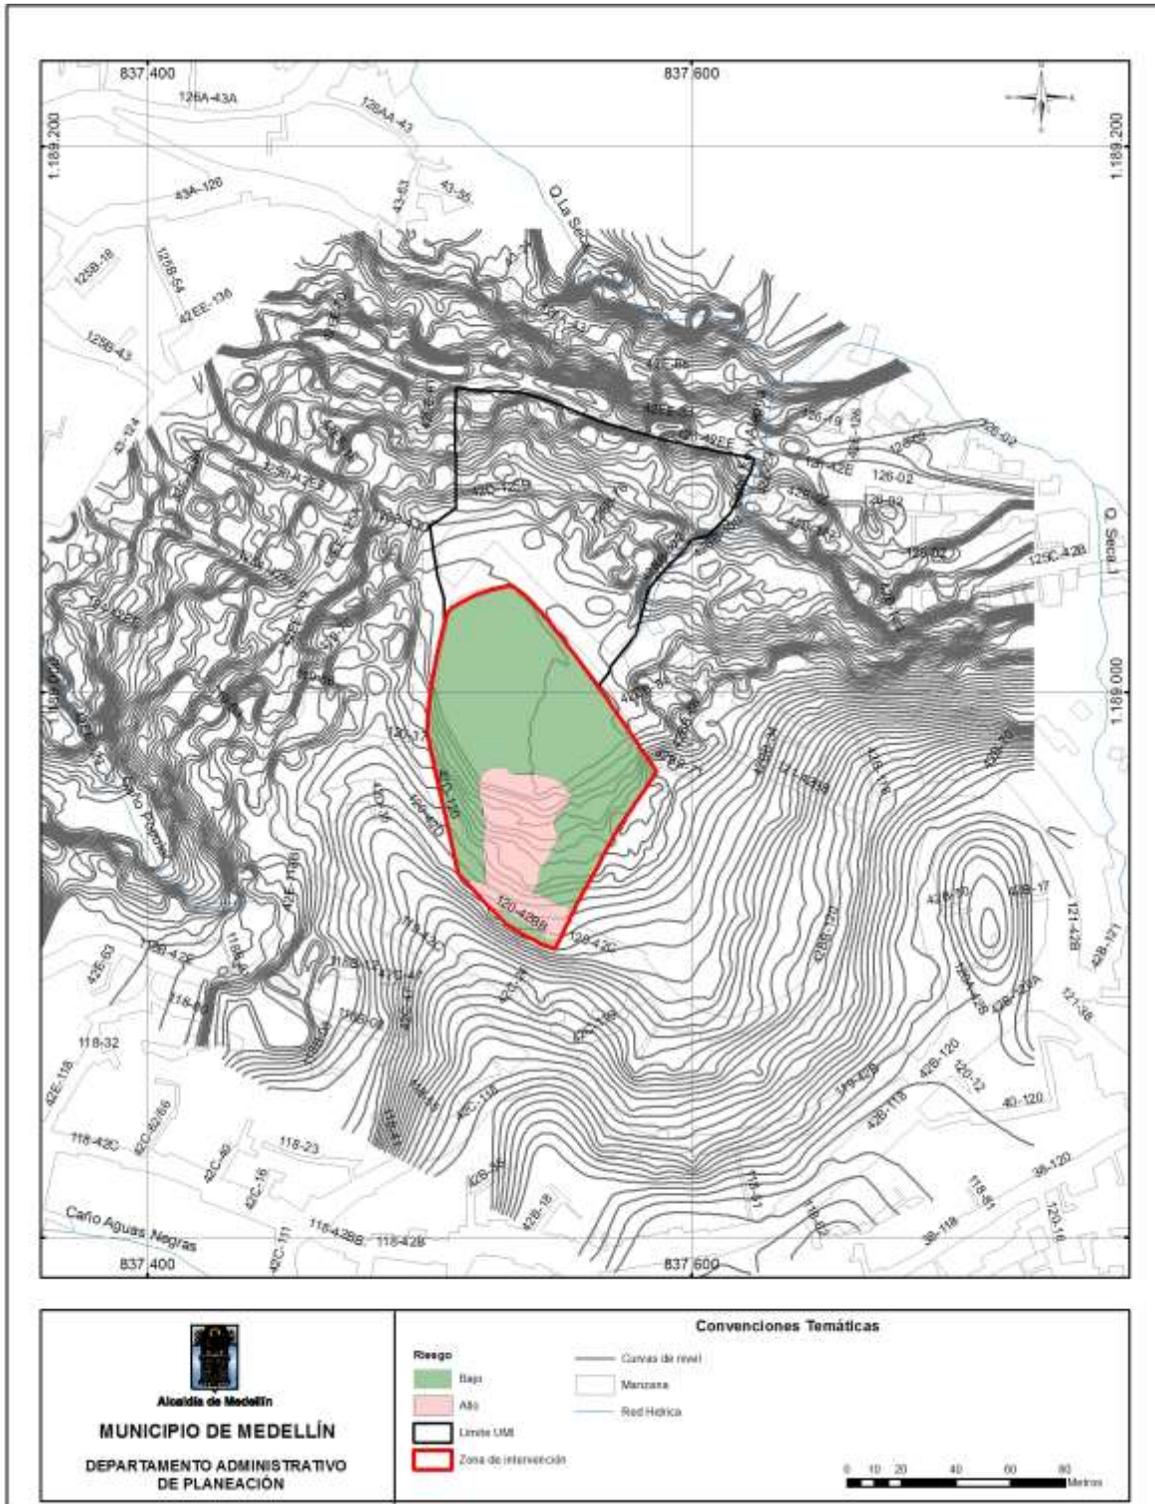
Figura 10.2. Mapa de riesgo actual por polígono

Para la presente zona de estudio se tiene que las estructuras que se desarrollaran allí son todas estructuras livianas de amueblamiento urbano, de características estructurales similares a las que se encuentran actualmente allí, por lo tanto cualquier tipo de evento que se presente dará lugar a su detestación total, así el riesgo por polígono se asimila a la amenaza total por deslizamiento, tanto en la situación actual como la proyectada, donde para la proyectada el riesgo es bajo, dado el aumento del factor de seguridad de la vertiente por la construcción de la obra planteada (Figura 10.2).

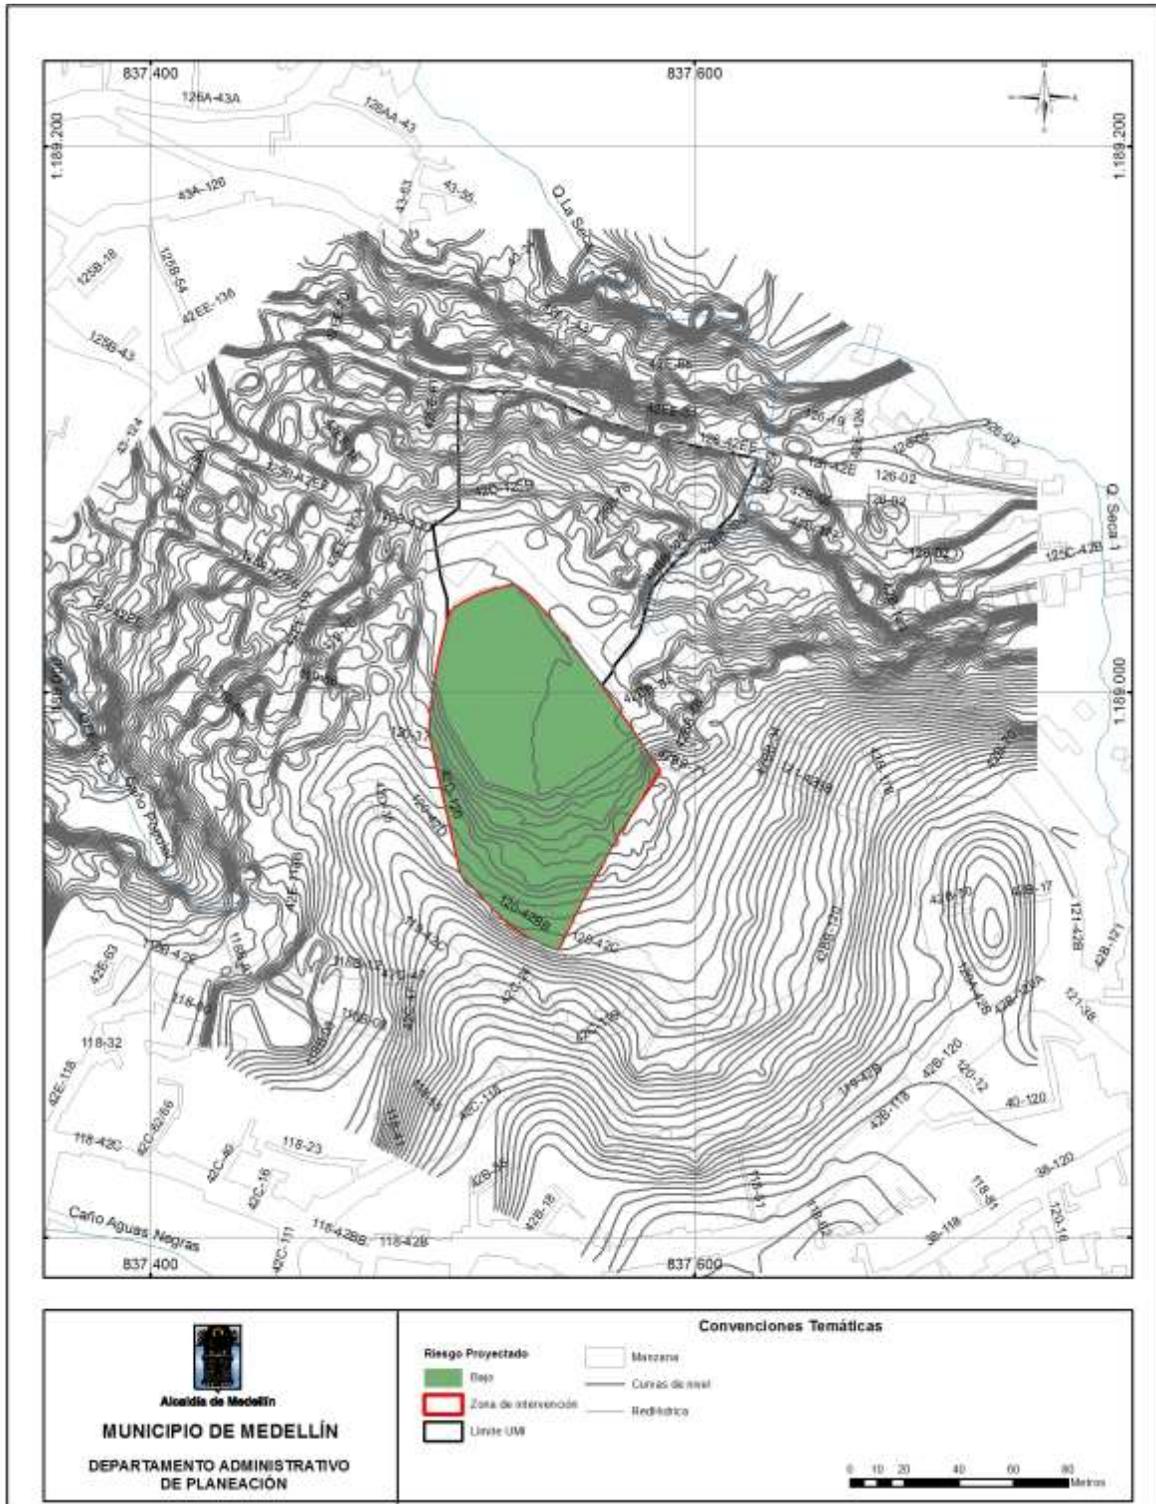
Figura 10.3. Mapa de riesgo proyectado por polígono

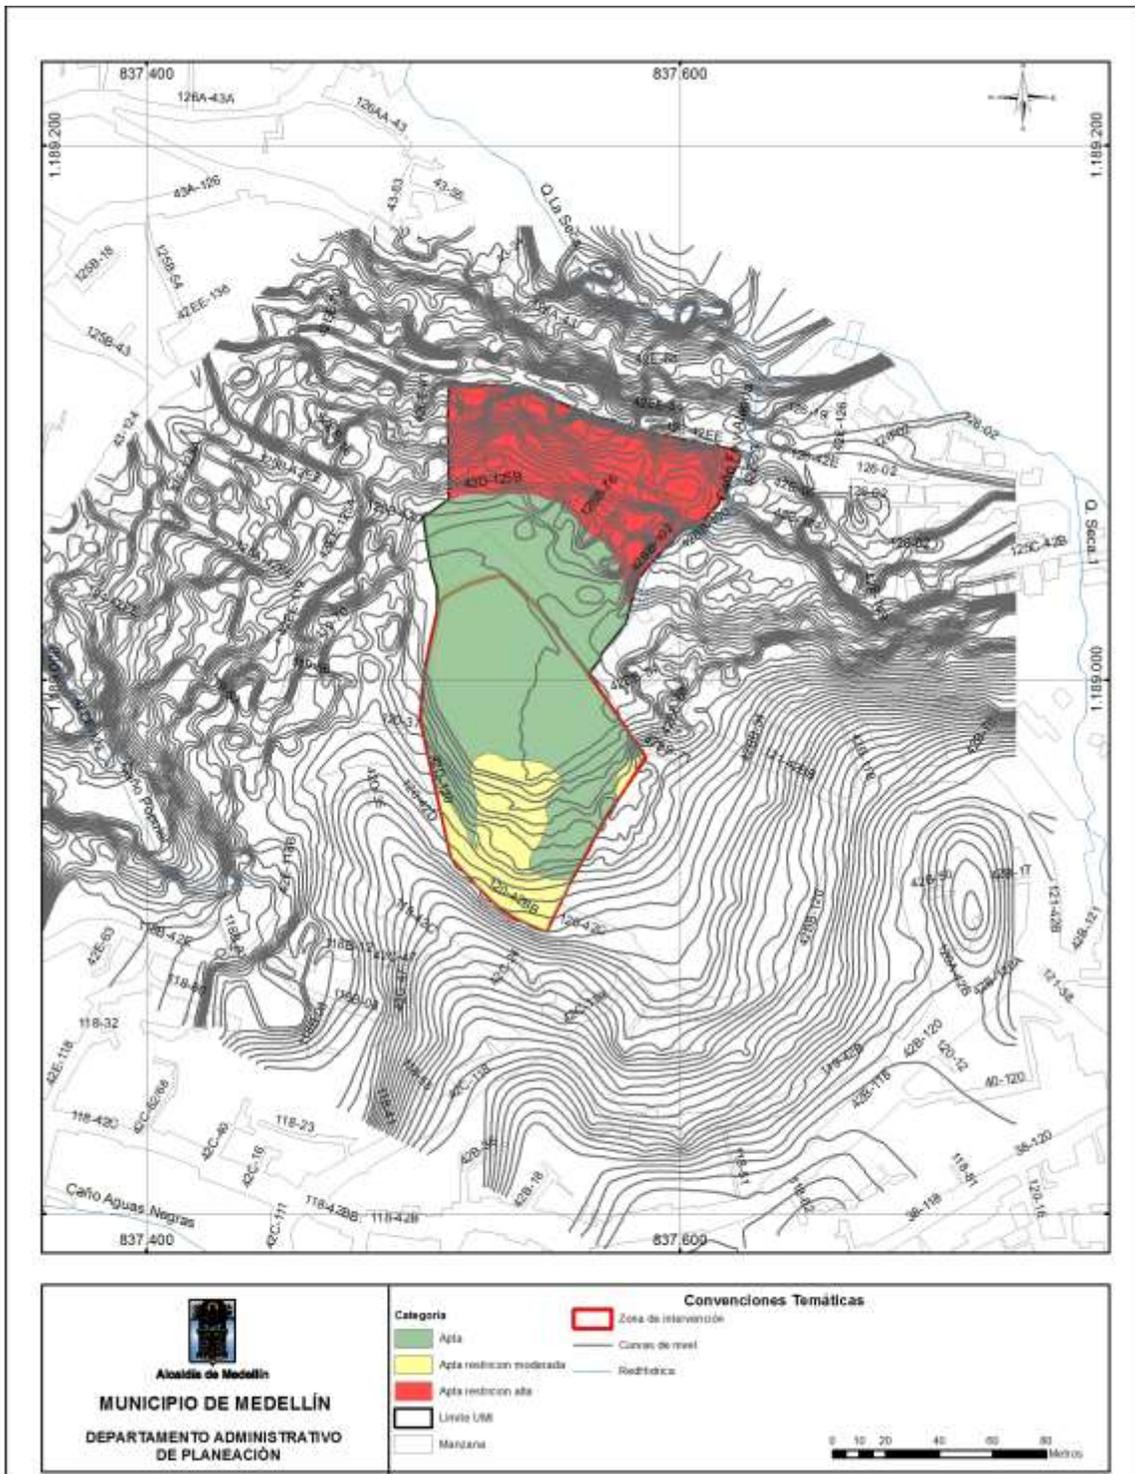
Figura 11.1. Mapa de aptitud geológica

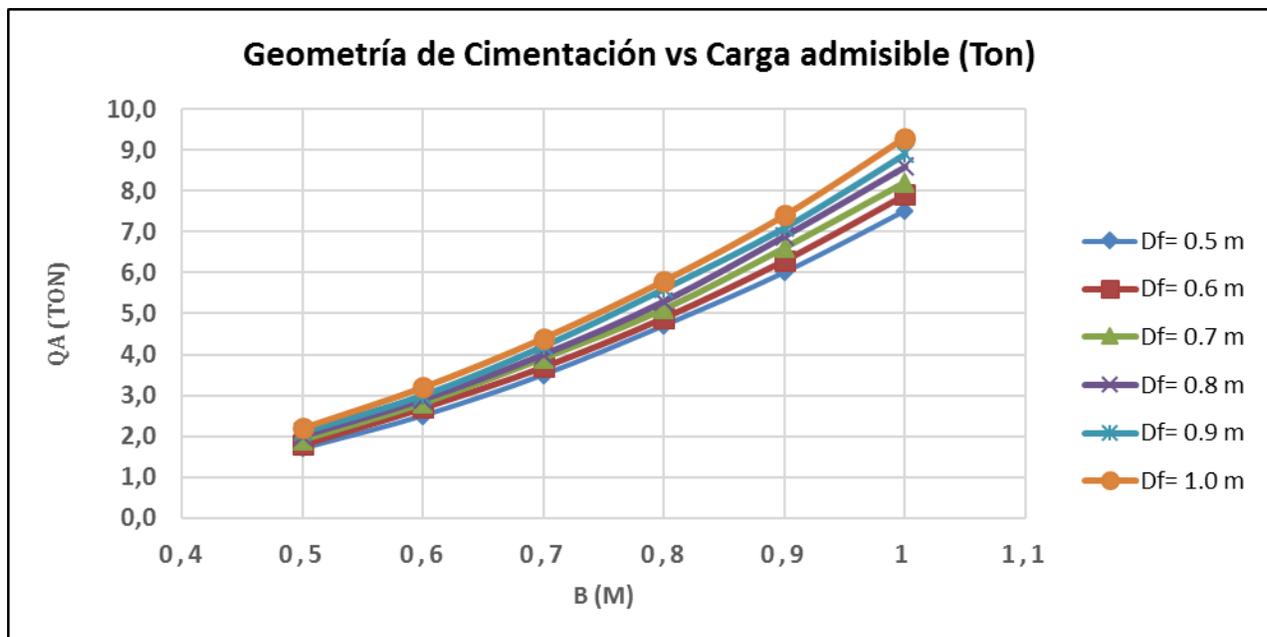
Figura 12.2. Capacidades de carga de cimentación superficial vs geometría

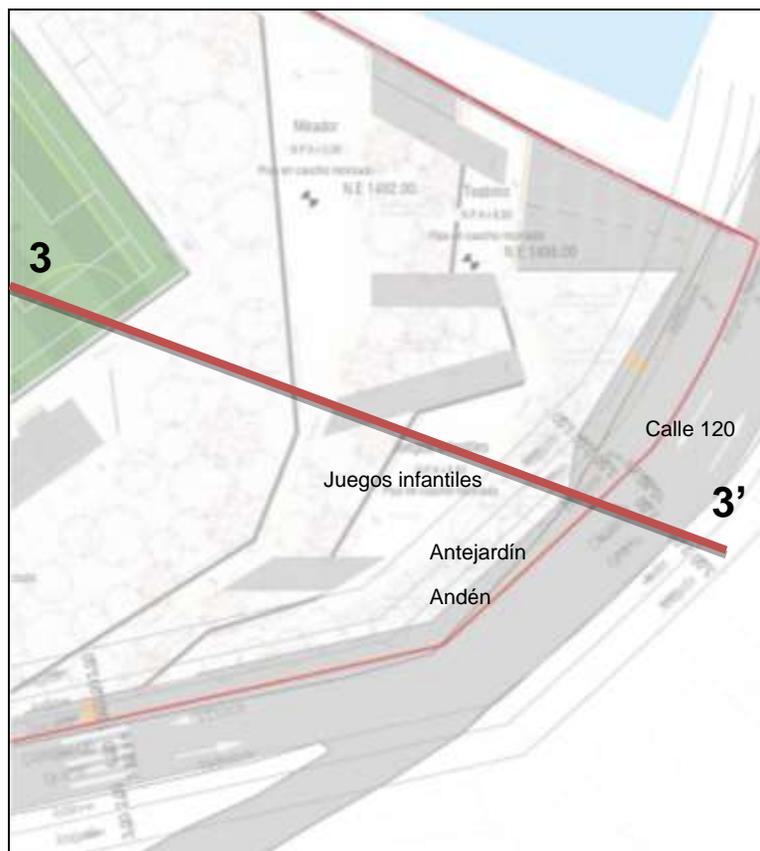
Figura 12.4. Trazado en planta arquitectónica de sección geotécnica 3-3'
