EMPRESA DE DESARROLLO URBANO –EDU–

PARQUE POPULAR

**ESTUDIO DE SUELOS Y EVALUACIÓN DE AMENAZA POR MOVIMIENTOS EN
MASA PARA LOS PARQUES PRIORIZADOS DEL RESTO DE LA CIUDAD, EN
EL MUNICIPIO DE MEDELLÍN– DEPARTAMENTO DE ANTIOQUIA**

**Elaborado por:
Alfa y Omega Ingenieros S.A.S.**

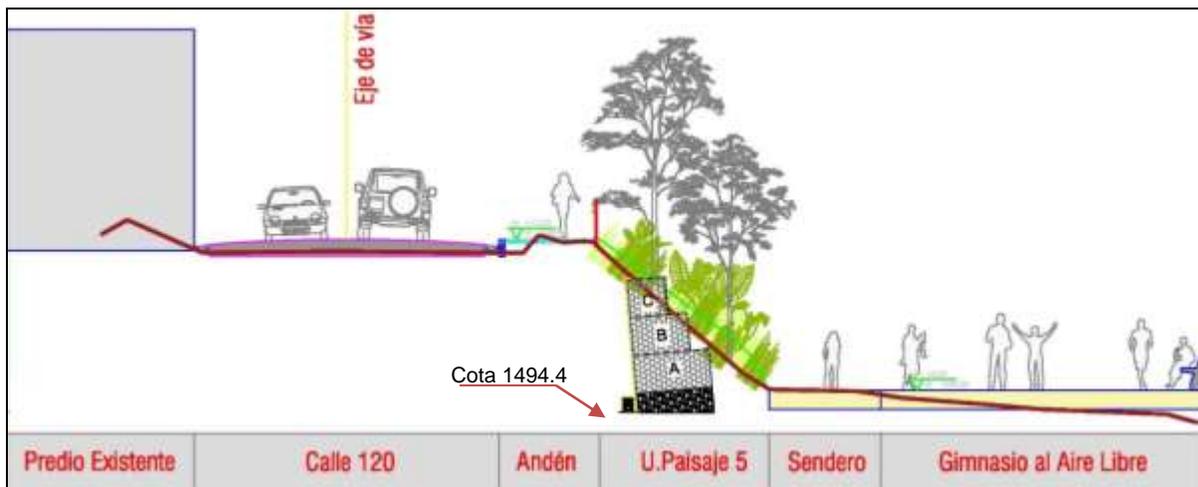
Figura 12.5. Muro de contención en sección arquitectónica

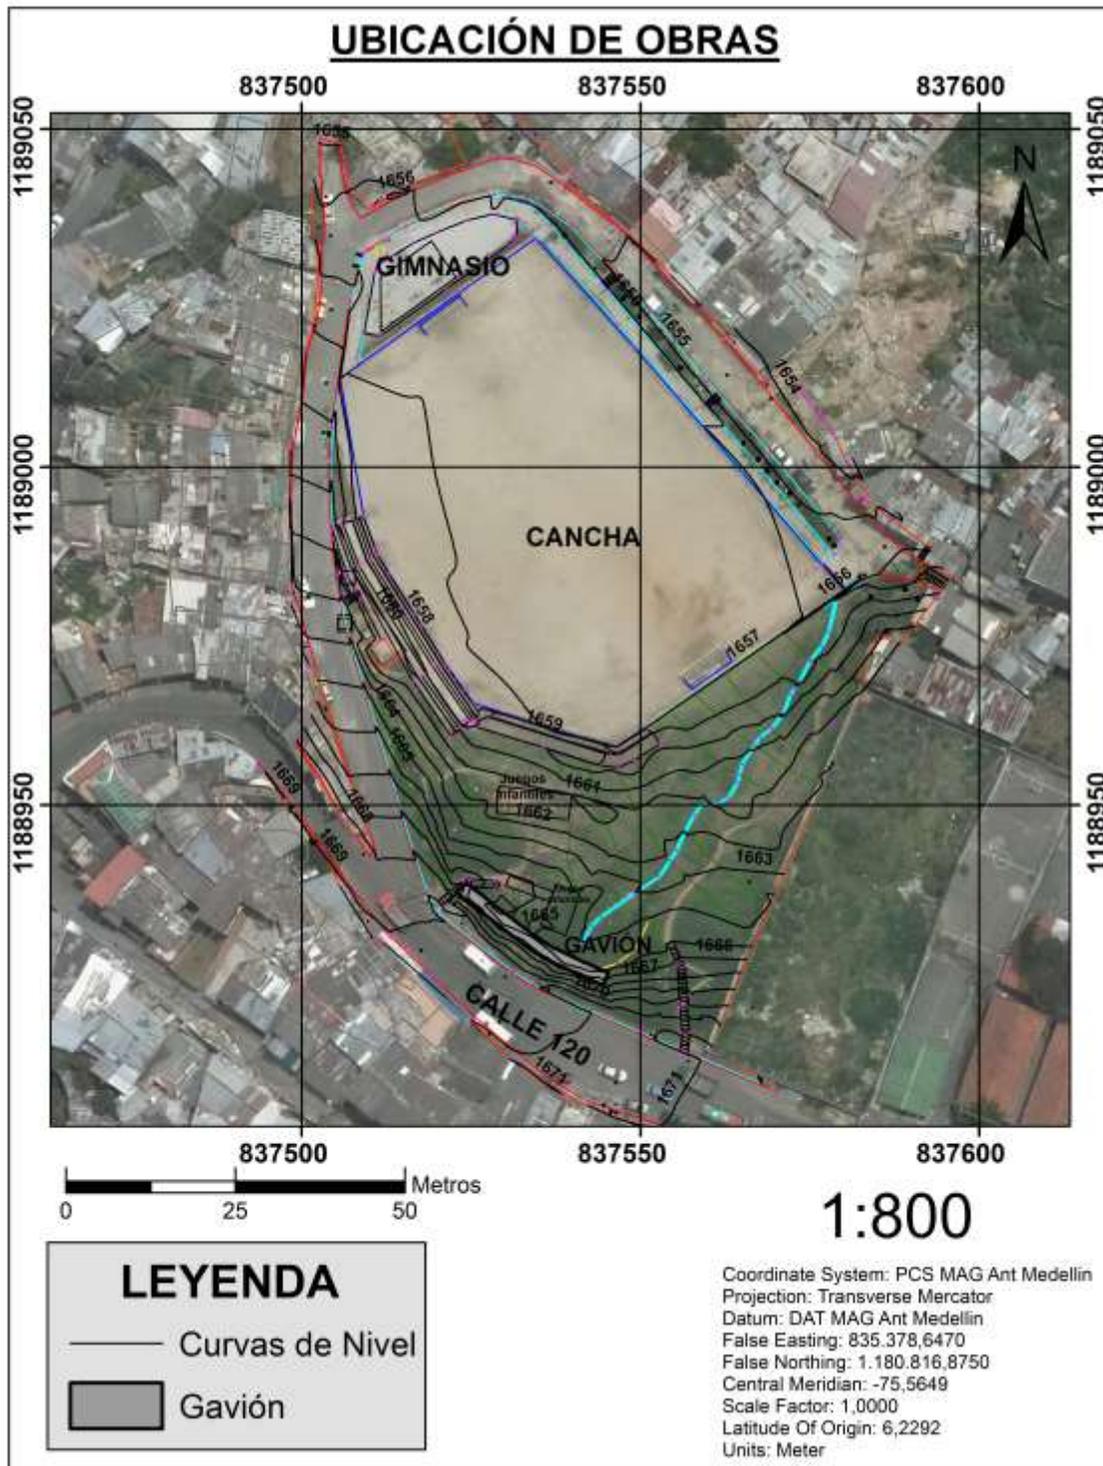
Figura 12.6. Muro de contención en planta arquitectónica

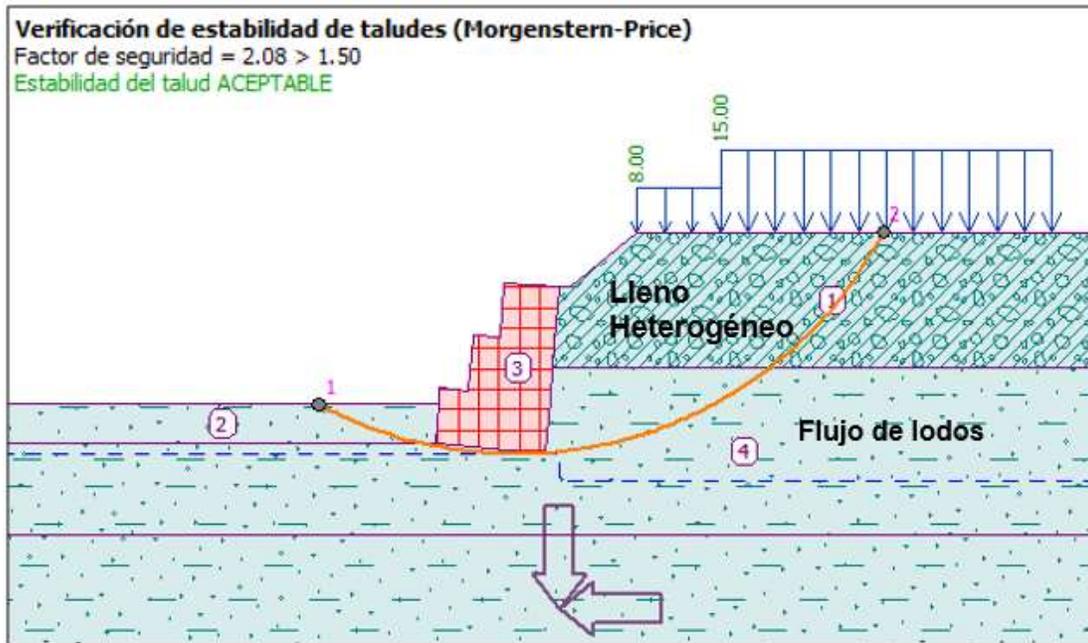
Figura 12.9. Análisis de estabilidad en condición sísmica F.S=2.08
