**EMPRESA DE DESARROLLO URBANO (EDU)-  
UNIVERSIDAD EAFIT**

Estudios de amenaza, vulnerabilidad y riesgo de detalle para los circuitos Los Mangos, El Corazón y Santo Domingo, en el municipio de Medellín.

**INFORME  
POLÍGONO LAS INDEPENDENCIAS**

**CIRCUITO EL CORAZÓN**

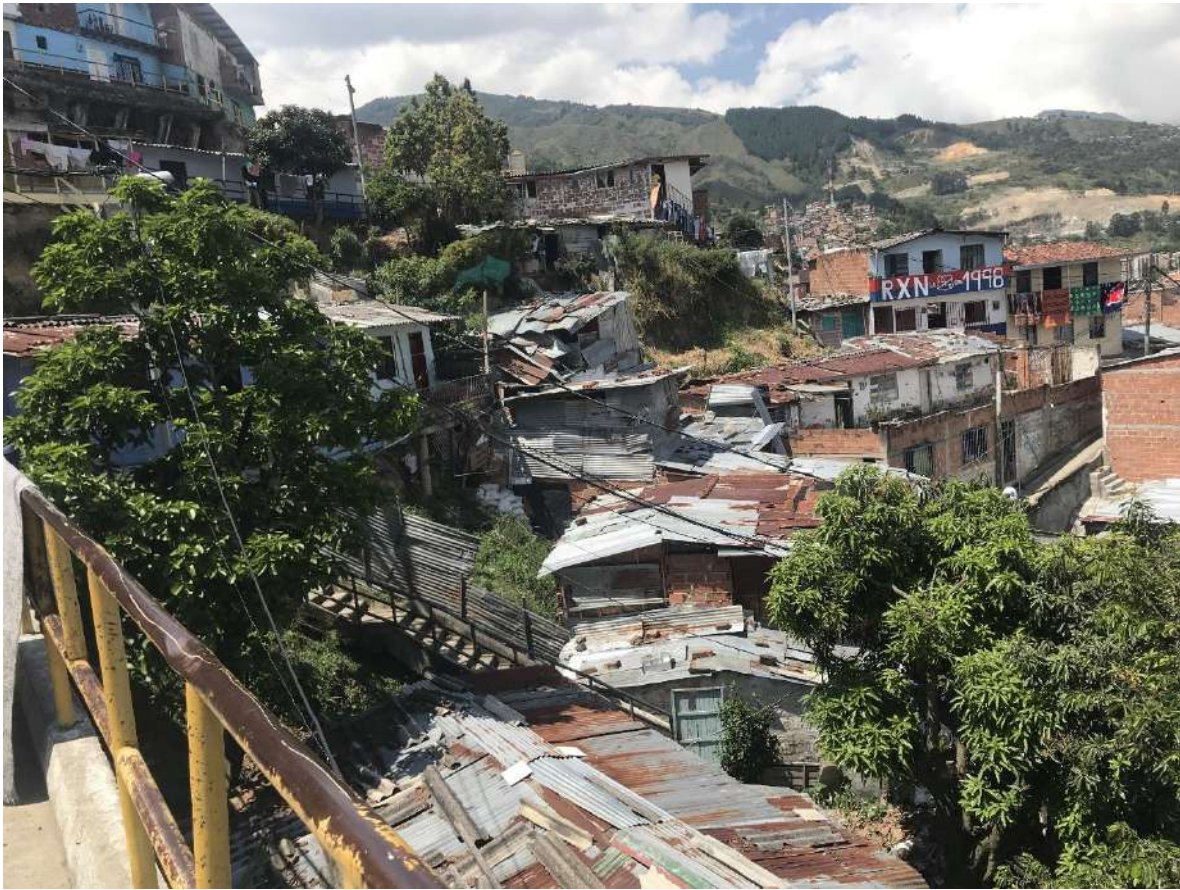
En este rango de pendientes, la topografía condiciona de manera importante el desarrollo urbanístico, por lo que se requiere de un estudio geológico – geotécnico de detalle para su desarrollo y donde igualmente se incluyan las recomendaciones de manejo y las obras de mitigación a llevar a cabo en caso de ser necesaria la realización de cortes o llenos para la apertura de vías de acceso, o la ocupación urbana.

**Figura 35.** Sectores con pendientes en el rango entre 25% - 40%

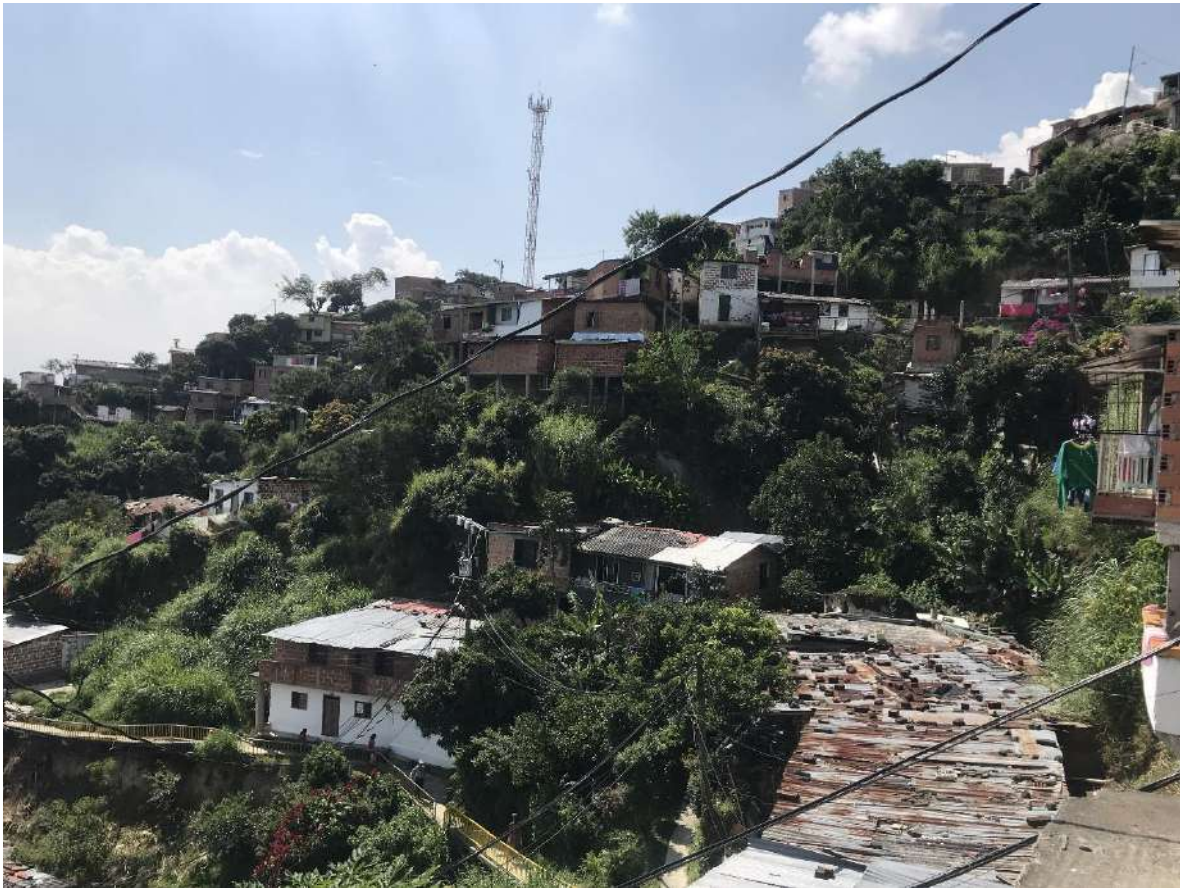
Las pendientes con este porcentaje no son aptas para urbanizaciones continuas, es un rango con características condicionadas para procesos urbanísticos y regularmente requiere obras de mitigación para su adecuación y manejo.

**Figura 36.** Áreas con pendientes en el rango entre 40% - 60% parte alta del polígono Las Independencias

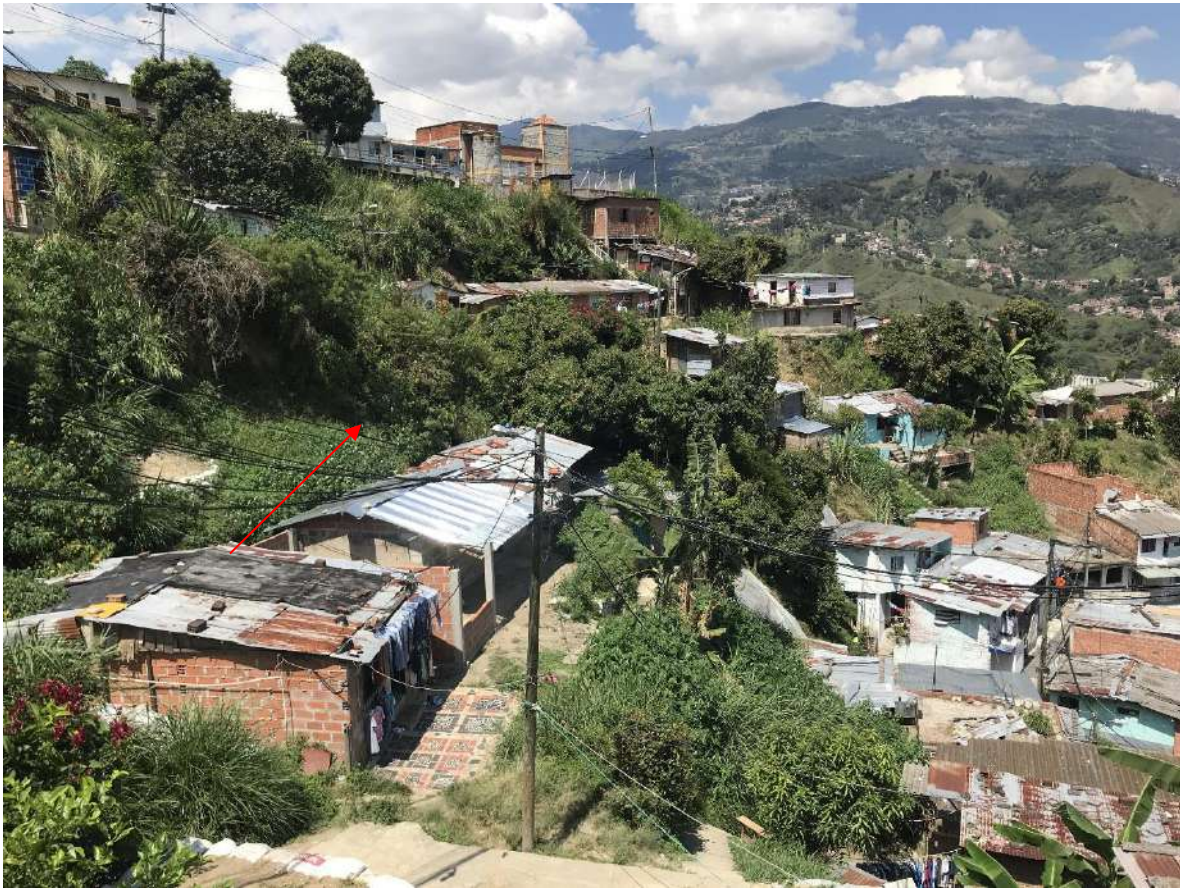
**Ladera cóncava, moderada y abrupta (VM-BISC-L-1cvma):** Esta unidad ocupa el 19,99% del área total del polígono. La unidad se ubica en dos sectores, el primero se ubica al noroccidente del polígono, correspondiente a una ladera en forma de media luna delimitada por un afluente del caño Ladrilleras y el tope del lomo donde se ubica la escuela El Refugio del Niño. El segundo se ubica hacia el norte del polígono, margen izquierda del caño Los Sauces y al igual que la anterior tiene una forma de media Luna. Se caracteriza por presentar pendientes en el rango entre los 40 y 60%, forma cóncava y longitud entre los 40 y 70 m; geológicamente está asociada al saprolito del Stock de Altavista y presenta procesos morfodinámicos asociados a la apertura de los taludes para la infraestructura de vivienda (Figura 43).

**Figura 43.** Ladera cóncava, moderada y abrupta, vertiente suroriental de la escuela El Refugio del Niño

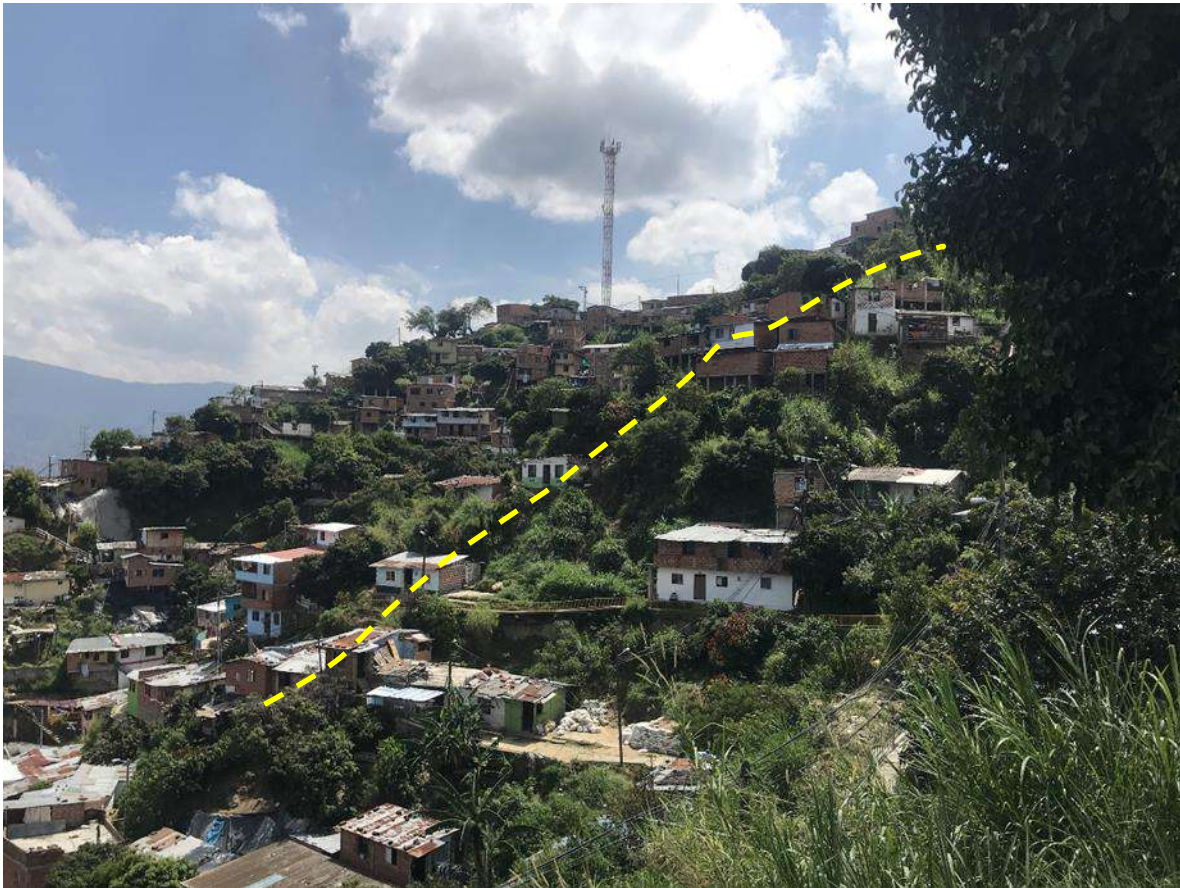
**Lomo de ladera cortas, convexas, abruptas y topes redondeados (VM-BISC-L-llccxatr).** Esta unidad se ubica en tres sectores del polígono de estudio, los dos primeros se ubican al occidente de la zona, entre los dos ramales del caño Ladrillera, estos presentan una dirección preferencial SW-NE, el tercero se ubica entre los ramales del caño Los Sauces, con dirección preferencial SW-NE. Esta unidad presenta pendientes con en el rango de 40- 60%, con laderas de forma convexa y longitud entre los 20 y 40 m. Geológicamente está asociada al saprolito del Stock de Altavista. La unidad ocupa el 24,81% del área total del polígono y presenta movimientos en masa asociados a la apertura de los taludes para la infraestructura de vivienda. (Figura 45).

**Figura 45.** Lomo bajo de ladera cortas, convexas, abruptas y topes redondeados. Línea amarilla señala tope del lomo.

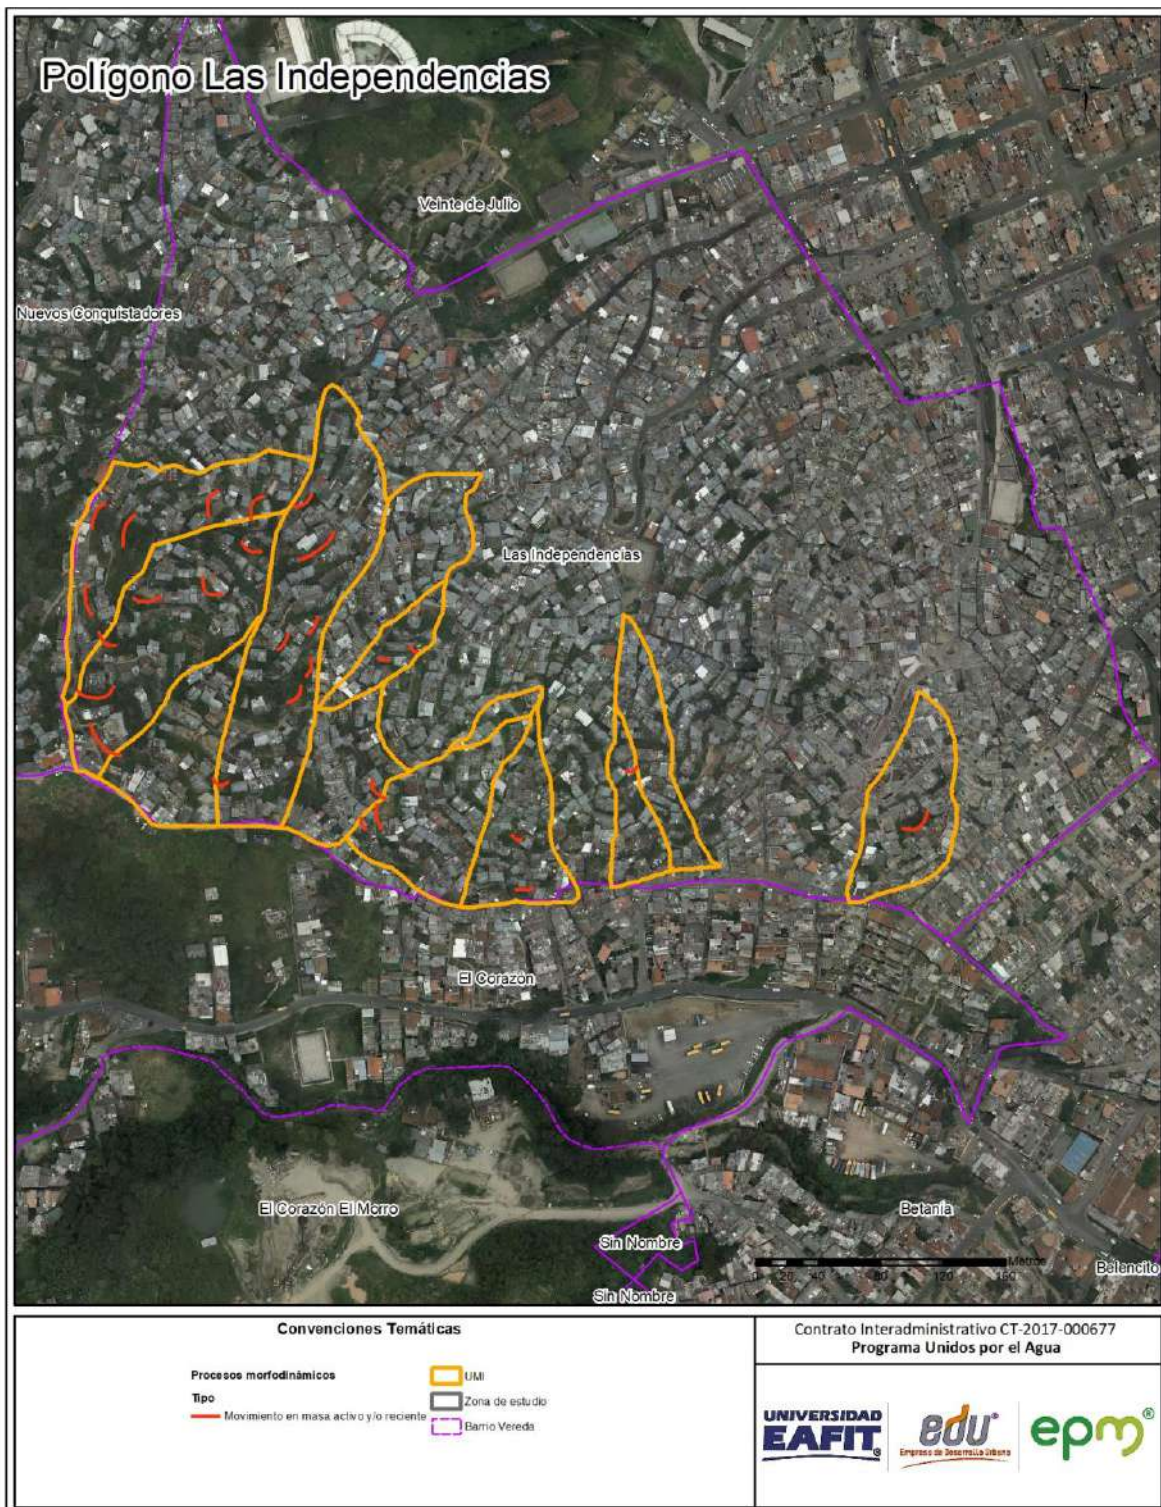
Estos movimientos en masa tienen origen por diferentes factores, tanto naturales como antrópicos. Entre las causas naturales se encuentran la saturación de los suelos por períodos intensos de lluvias, además de la pendiente, la forma y longitud de las laderas. Las causas atribuidas a factores antrópicos son principalmente sobrecargas, pérdida de soporte en taludes por modificaciones para la apertura de vías de acceso, ausencia de sistemas de drenaje o en su defecto sistemas mal contruidos e inadecuado uso y manejo del suelo.

**Figura 48.** Procesos morfodinámicos en el polígono Las Independencias

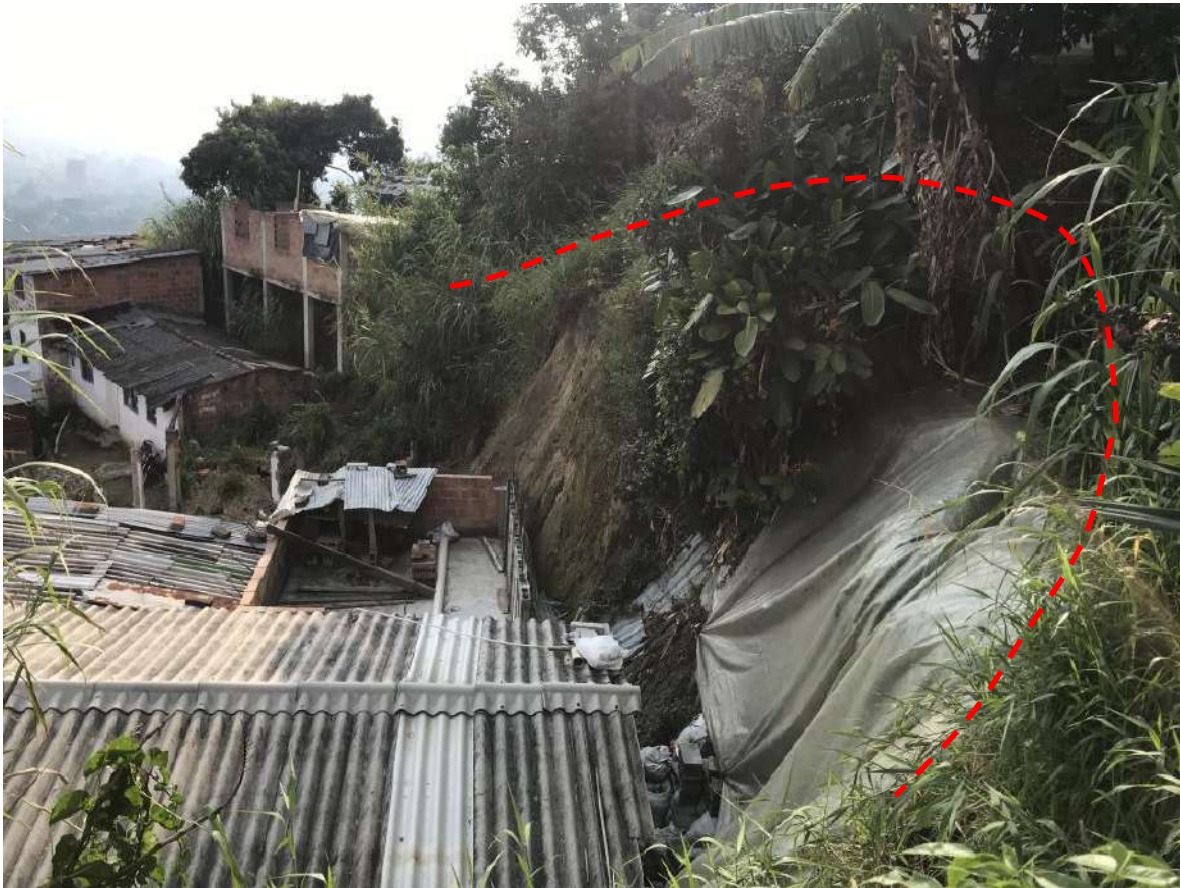
**Figura 50.** Zona de procesos activos, relacionados a los taludes que fallan a causa de inadecuado manejo de aguas de escorrentía.

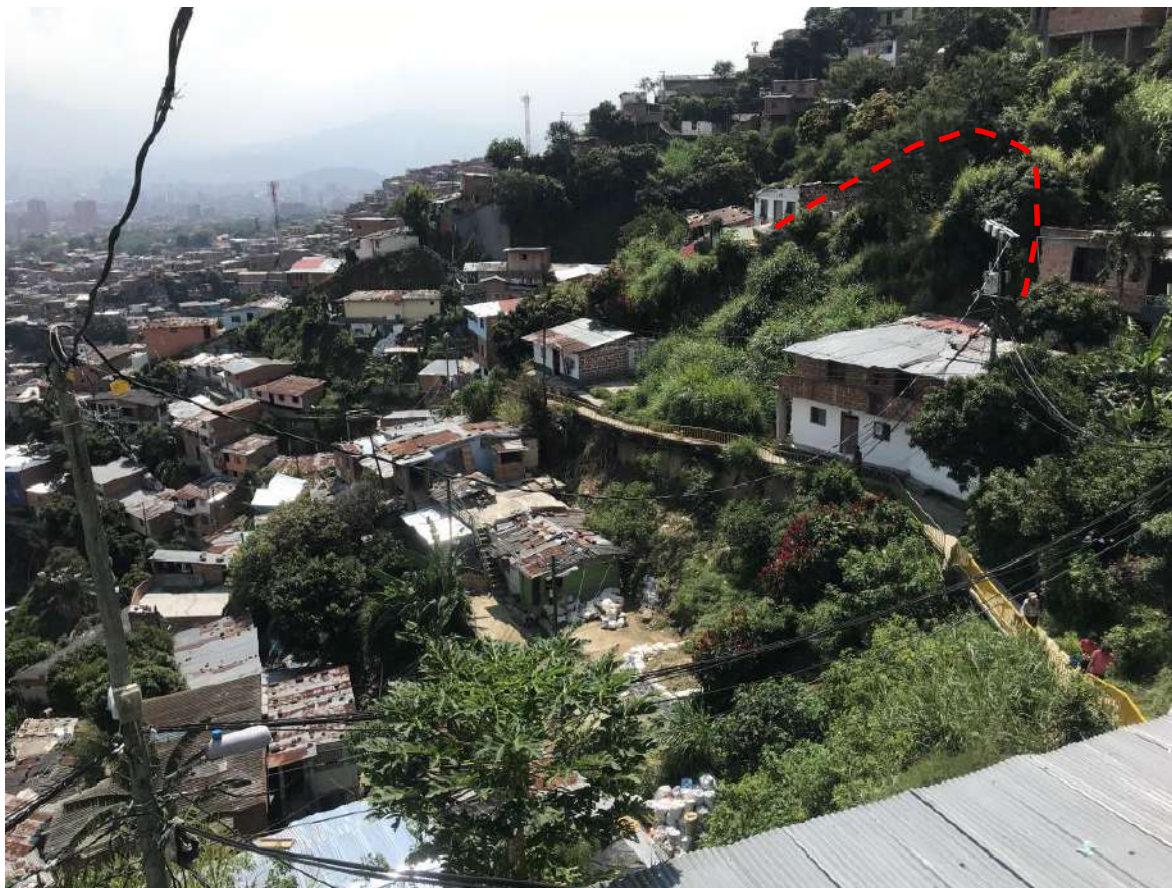
El segundo grupo y menos frecuente corresponde a los movimientos que no están asociados a taludes, sino a procesos ocasionados por el vertimiento de aguas sobre la ladera no ocupadas, que a causa de la saturación se va desplazando van desestabilizando la zona y por consiguiente las viviendas que se ubican sobre la corona del mismo; estos procesos se evidencian en la morfología ondulada (Figura 51).

**Figura 51.** Zona de procesos activos, relacionados a la saturación de suelos.

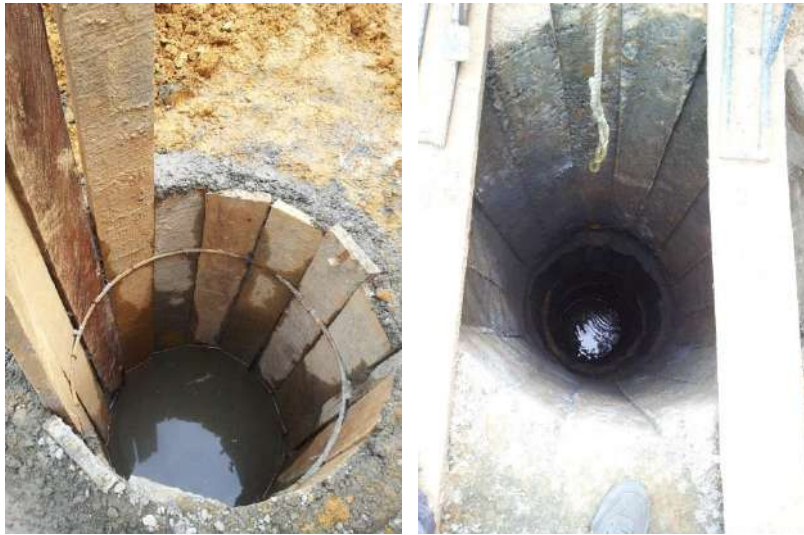
**Figura 138.** Construcción de una pila in-situ.
