**EMPRESA DE DESARROLLO URBANO (EDU)-
UNIVERSIDAD EAFIT**

Estudios de amenaza, vulnerabilidad y riesgo de detalle para los circuitos Los Mangos, El Corazón y Santo Domingo, en el municipio de Medellín.

**INFORME
POLÍGONO BETANIA**

CIRCUITO EL CORAZÓN

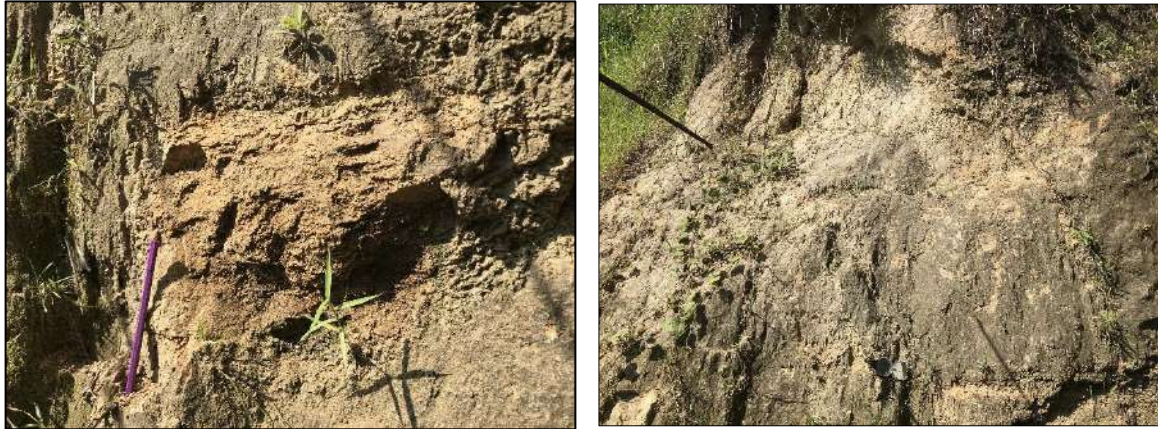
Figura 14. Stock de Altavista: saprolito o nivel IC en inmediaciones de la cancha

En afloramiento se presenta como un material fácilmente deleznable que varía de color y textura, se identifica en los taludes de las viviendas ubicadas sobre la calle 33B (Figura 14).

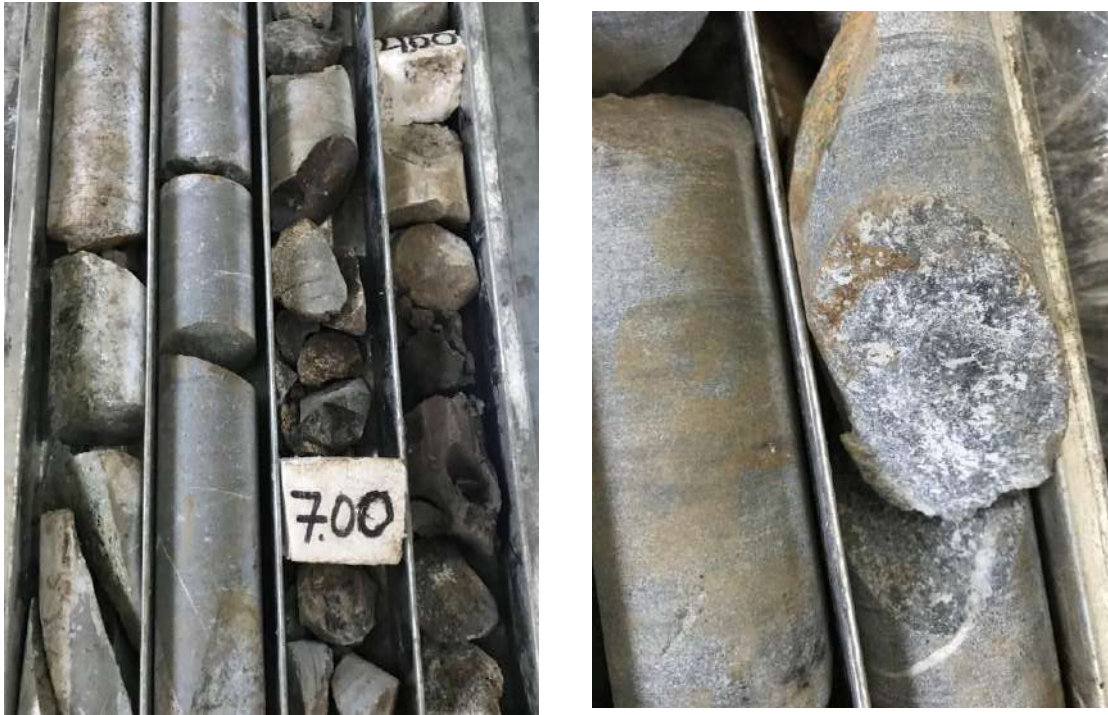
Figura 16. Stock de Altavista en la perforación 4, a la profundidad de 7 m

Roca alterada II A (transición suelo –roca): Este nivel no se observó a nivel de afloramiento, pero se reporta en la perforación 4 en cercanía a la quebrada Ana Díaz, sobre la calle 34. Este material se caracteriza por fragmentos de roca en una matriz de suelo limoso; los fragmentos presentan texturas variadas entre granodiorita, brechas y gabros, facies típicas del Stock de Altavista. Los fragmentos presentan una variación entre tonalidades gris claro con presencia de plagioclasa, hasta gris oscuro con tonalidades verdosas (Figura 16).

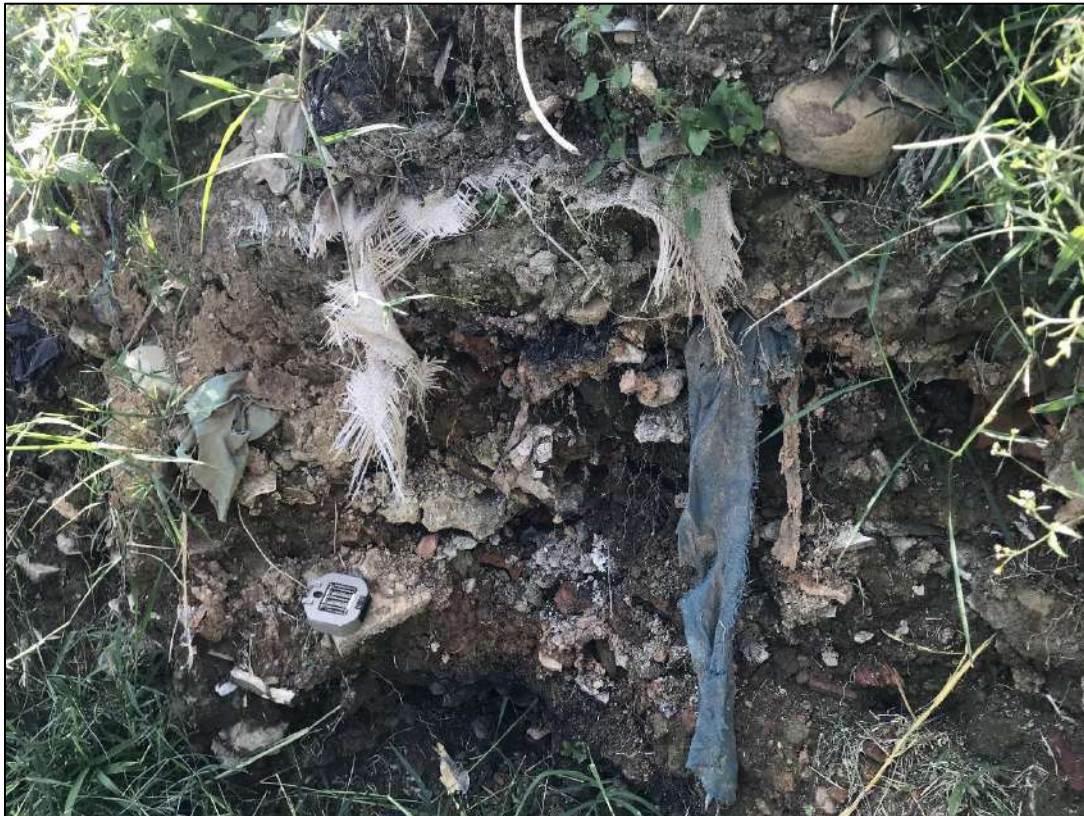
Figura 17. Características de los materiales que conforman el lleno antrópico, sector de la cancha del Barrio Betania

De acuerdo al reporte de la comunidad, el lleno del sector de la cancha, tiene material procedente de las canteras aledañas a la zona de estudio, escombros y basura. En la actualidad esta zona está intervenida y sobre este fue construido la cancha y el parque infantil del barrio Betania (Figura 17).

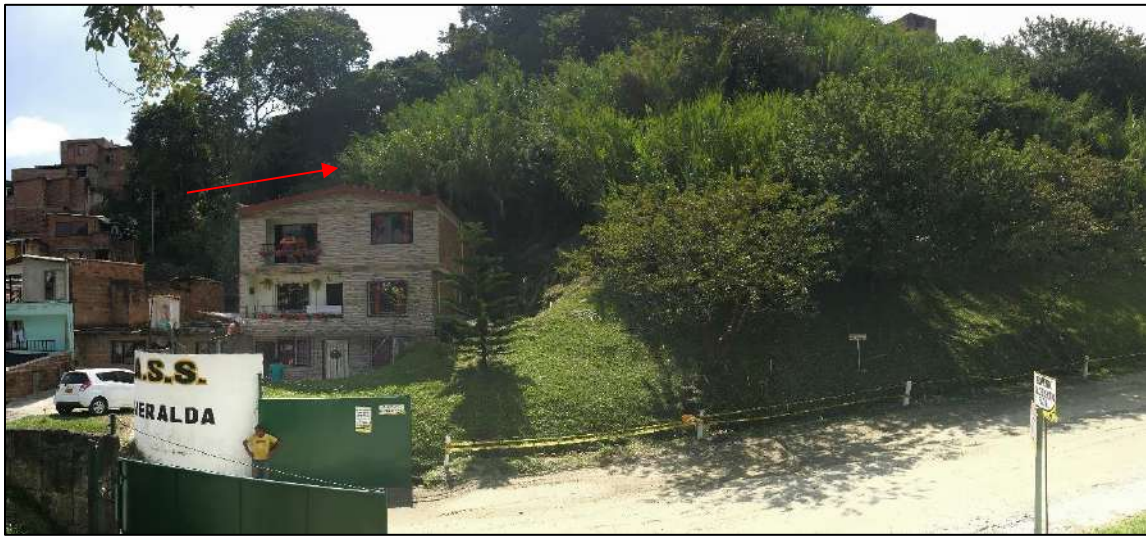
Figura 28. Ladera cóncava, corta y muy abrupta

Ladera cóncava, corta y muy abrupta (VM-BISC-L-lcvma). Esta unidad se ubica al sur del polígono 1312-1 (polígono norte). Esta unidad presenta pendientes en el rango de 40- 60%, tiene unas dimensiones aproximadas de 50 metros de ancho y altura aproximada a los 30 metros y forma cóncava. Geológicamente está asociada al saprolito del Stock de Altavista. Esta unidad puede ser la cicatriz de un antiguo deslizamiento. La unidad ocupa el 11,36% del área total del polígono, hace parte de una cicatriz de un antiguo deslizamiento. (Figura 28).

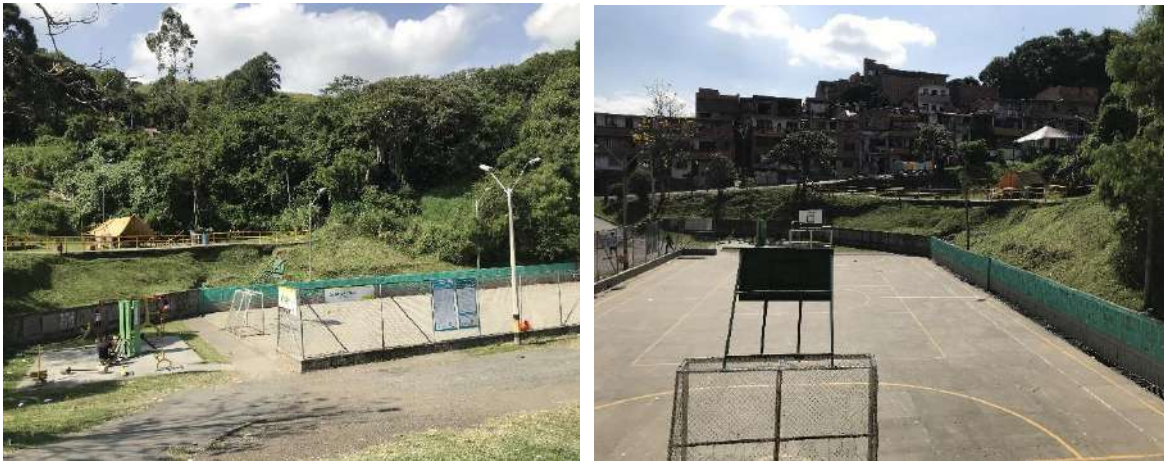
Figura 29. Ladera en lleno, recta, corta y muy suave, placa polideportiva del barrio Betania

Ladera en lleno, recta, corta y muy suave (VM-BISC-L-llrcms): Ubicada hacia la zona central del polígono 7003-1, correspondiente a la placa polideportiva y a la zona del parque infantil. Se caracteriza por ser una zona con pendientes inferiores al 3%, longitud que oscila entre los 10 y 30 m y forma recta, asociada a la intervención para la adecuación de la zona deportiva. Geológicamente está conformada por llenos antrópicos. Esta unidad ocupa un área de 11,04% del área total del polígono, esta zona presenta un movimiento lento que se visualiza en la deformación del muro de gaviones que sirve de contención al lleno (Figura 29).

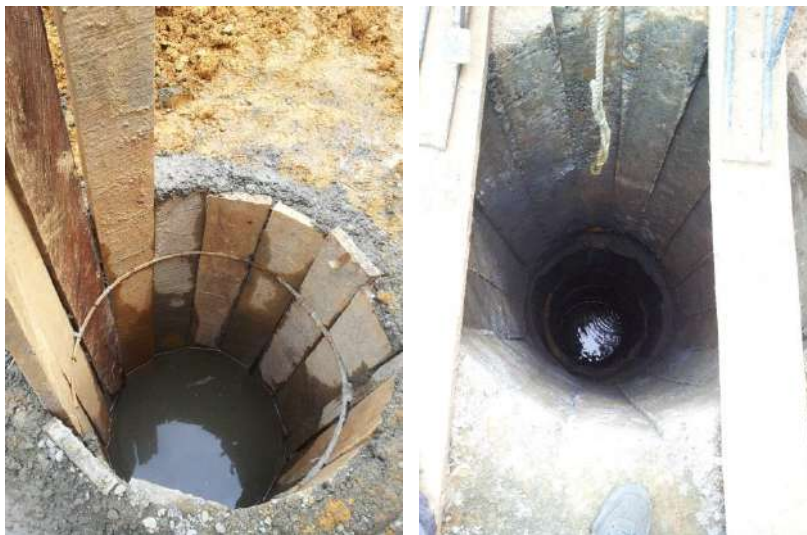
Figura 92. Construcción de una pila in-situ.
