**EMPRESA DE DESARROLLO URBANO (EDU)-  
UNIVERSIDAD EAFIT**

Estudios de amenaza, vulnerabilidad y riesgo de detalle para los circuitos Los Mangos, El Corazón y Santo Domingo, en el municipio de Medellín.

**INFORME  
POLÍGONO ANA DIAZ**

**CIRCUITO EL CORAZÓN**

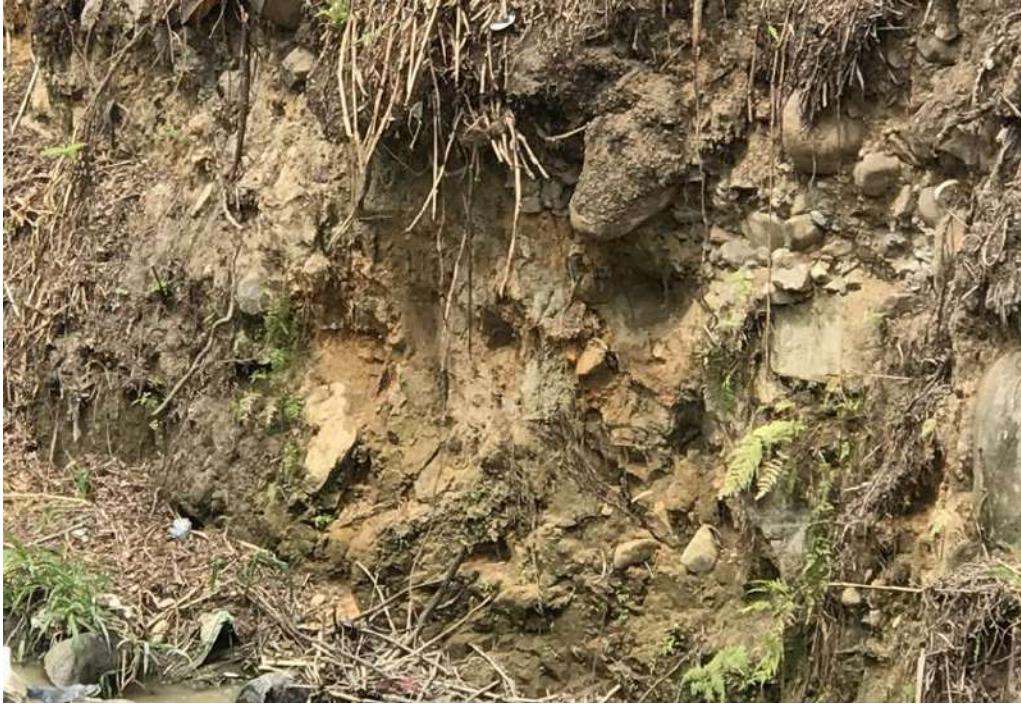
**Saprolito – nivel IC (Kda-IC):** Esta unidad se ubica en pequeños sectores sobre ambas márgenes de la quebrada; a nivel de este afloramiento se define como saprolito, caracterizado por una textura predominante limo-arenosa, con color crema amarillento y crema rojizo y donde es visible aun la textura de la roca, evidenciado en la identificación de minerales máficos y minerales claros meteorizados, como es el caso de la plagioclasa; en general este material es fácilmente deleznable (Figura 11).

**Figura 11.** Saprolito del Stock de Altavista, margen izquierda de la quebrada a la altura de la calle 34b con carrera 113c

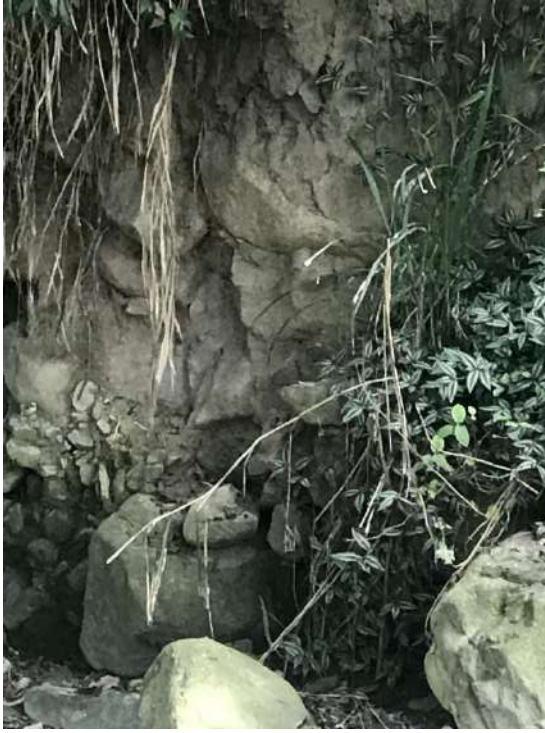
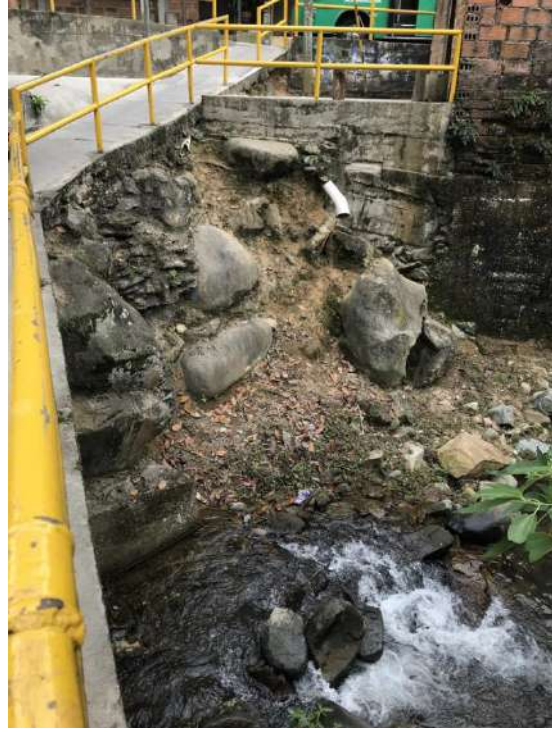
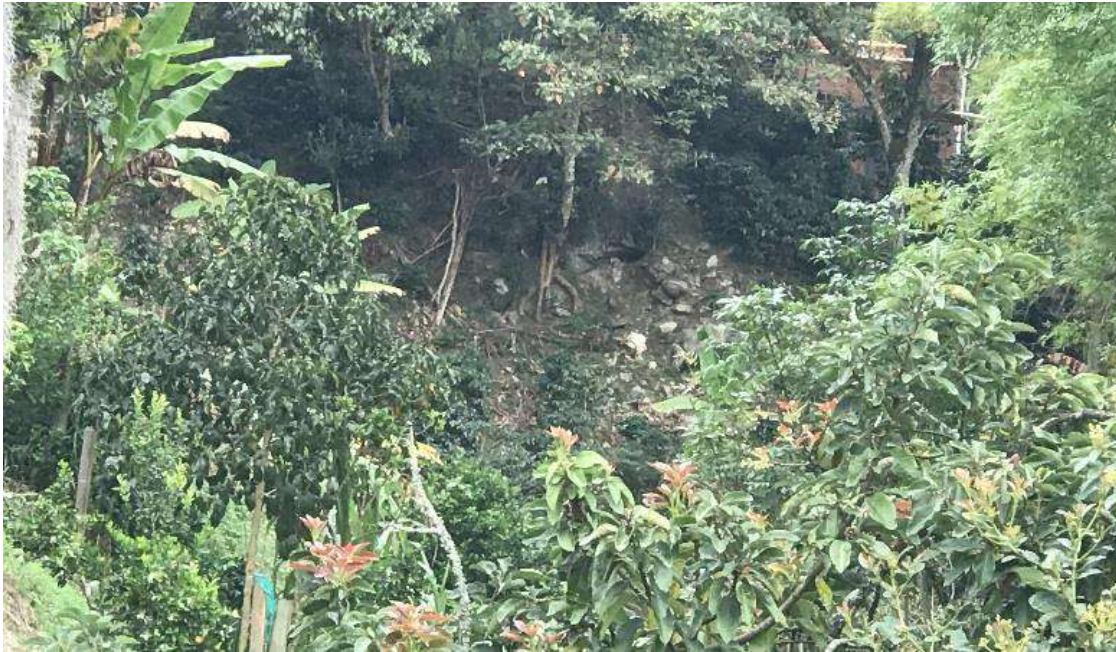
Estos depósitos se identificaron hacia la zona central y oriental principalmente, correspondiente a flujos con una relación aproximada de matriz/fragmentos de 60/40, con matriz limosa, de color pardo amarillento, húmeda, de consistencia blanda. Los fragmentos corresponden a Dioritas, gabros y brechas, moderadamente

meteorizados, subangulares y con tamaños variables entre 30 cm a bloques de al menos a 1 m (Figura 12).

**Figura 12.** Flujos de lodos y escombros (a) CR 89 .cll 34C, barrio El Corazón (b) Cr 130 con calle 34b, Vereda El Corazón – El Morro (c) Cr 132 con calle 34b, Vereda El Corazón – El Morro

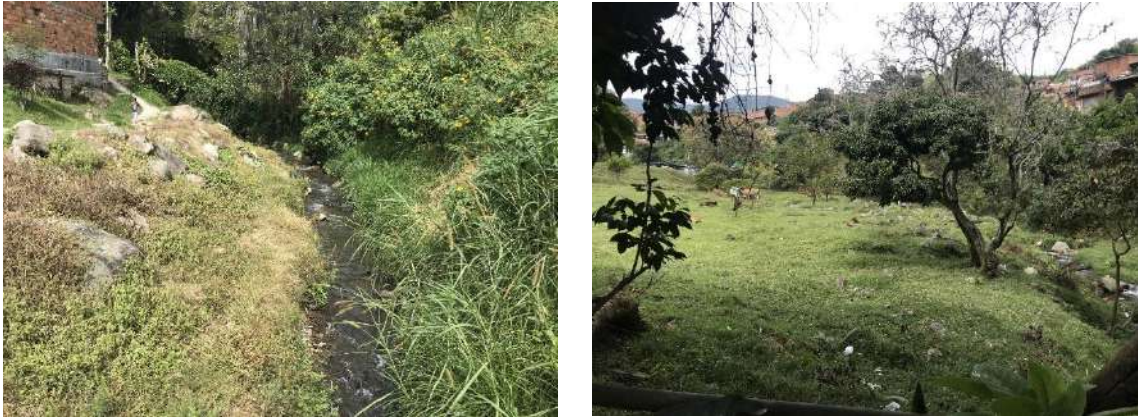
**Depósitos aluviotorrenciales (Qat):** estos depósitos corresponden a la acumulación de materiales transportados por las corrientes, producto de las crecientes súbitas y dispuestos en las márgenes de los cauces. Se localizan sobre ambas márgenes de la quebrada Ana Díaz y se caracteriza por bloques por bloques y fragmentos heterométricos, de tamaños inferiores a 1m, una matriz arenosa a areno limosa; en la parte central del polígono de estudio, estos depósitos de mezclan con los flujos lodos y escombros. Los espesores de estos depósitos pueden oscilar entre 1 y 5 m aproximadamente. Los fragmentos presentan

meteorización leve, correspondiente a rocas ígneas asociados al Stock de Altavista (Figura 13 ).

**Figura 13.** Depósitos aluviotorrenciales y llenos sobre márgenes de la quebrada Ana Díaz

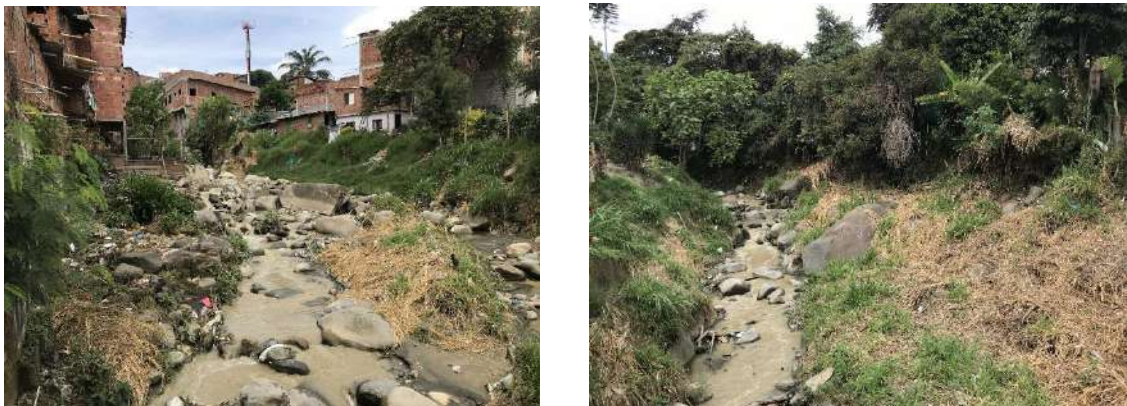
**Depósitos de cauce aluvial (Qca):** corresponde a los depósitos de la quebrada Ana Díaz y están representados por el cauce actual de la quebrada y las zonas de acumulación de materiales que se inunda, tanto en el centro del lecho como en el sector contiguo; compuesto de arena, gravas y bloques de diferentes composiciones y de tamaños que oscilan entre los pocos centímetros a bloques de hasta 1 m, presentan forma angulosa y subredondeada, hacia la sección entre las carreras 93 y 106 se observa una cantidad mayor de bloques en el cauce en relación a los observados aguas arriba y aguas debajo de este sector (Figura 14).

**Figura 14.** Depósitos de cauce aluvial de la quebrada Ana Díaz

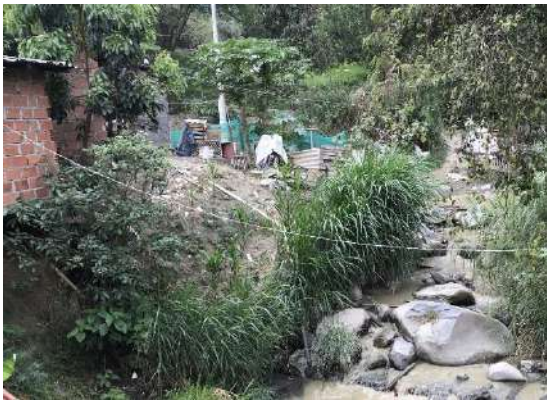
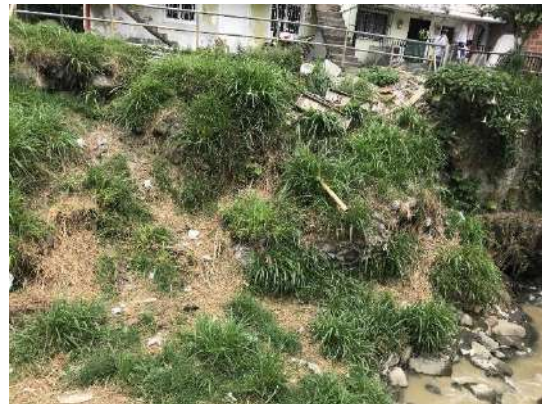
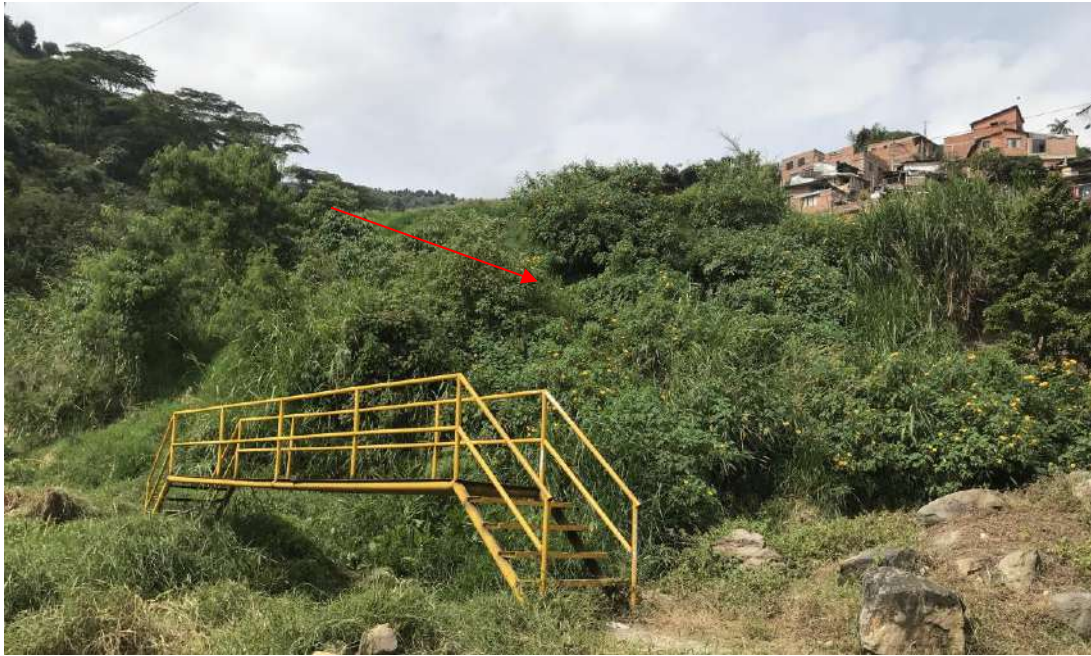
**Llenos antrópicos (QII):** Corresponden a depósitos artificiales que pueden llegar a tener una extensión y espesor importantes. La composición de estos depósitos es en extremo heterogénea, desde materiales homogéneos conformados con algunas normas técnicas hasta basura, materia orgánica y escombros simplemente vertidos, con propiedades geotécnicas pobres para cortes y capacidad portante.

Esta unidad se identificó en 7 lugares, distribuidos por todo el polígono con una mínima representación dentro de la zona de estudio, siendo el de mayor extensión el localizado a la altura de la carrera 118 con calle 34AB, compuesto por escombros, tierra y materiales de deshecho, forma irregular y espesores que oscilan aproximadamente entre 2 y 10 m (Figura 15).

**Figura 15.** (a), (b) Llenos relacionados a la construcción de vivienda, (c) Lleno en carrera 118 con calle 34AB

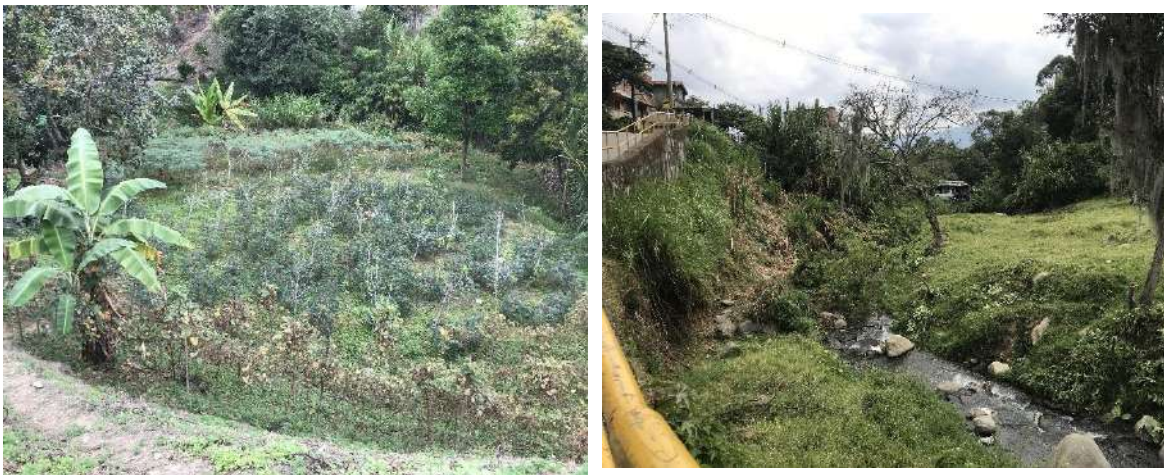
**Rango de pendientes 0 – 10%:** Corresponde a un rango que se encuentra representado en la zona en el 23,50 % del área, correspondiente a las pendientes suaves y muy suaves distribuidas en pequeñas áreas por todo el polígono, las más representativas corresponden a las llanuras en las inmediaciones de: calle 34 B con carrera 132 y en el tramo de la quebrada comprendido entre las carrera 113E y carrera 119 (Figura 17).

En este rango de pendientes, la topografía no condiciona el diseño urbanístico, pero se recomienda el cuidado con respecto a cumplir las normas técnicas en la elaboración de cortes, banquetes y llenos que normalmente son requeridos para un desarrollo urbanístico

**Figura 17.** Unidad de llanuras con pendientes en el rango entre 0 -10%

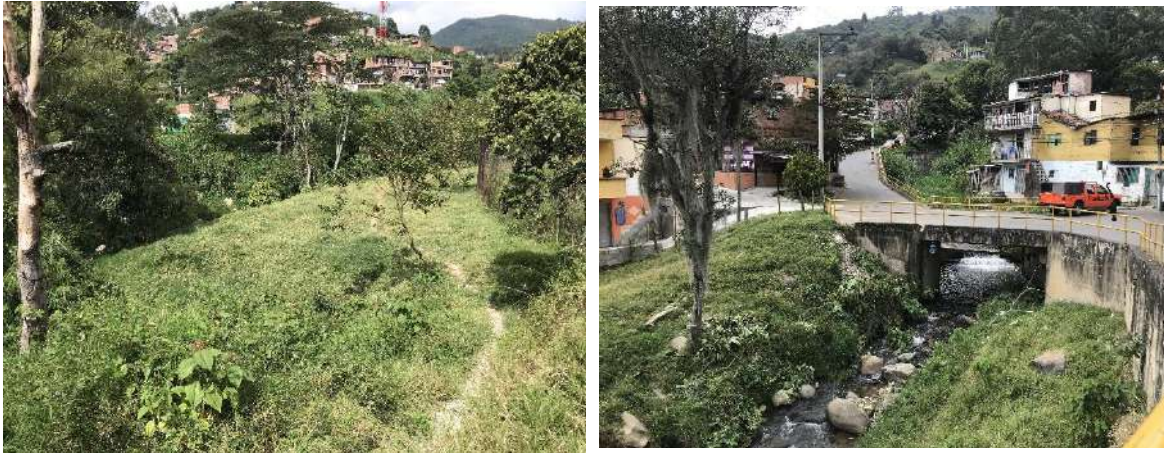
**Rango de pendientes 10% – 25%:** Está representando el 21,30 % del área de interés. Se encuentra distribuido en áreas muy pequeñas sobre ambas márgenes de la quebrada, los sectores más representativos de este rango se ubican en: carrera 118 con calle 34AA, en sectores sobre ambas márgenes en la calle 34 B entre las carreras 130 y 132 (Figura 18).

En este rango de pendientes, la topografía condiciona moderadamente el diseño urbanístico, se requiere cuidado en el desarrollo de cortes para carreteras, banquetes para el establecimiento de viviendas y llenos.

**Figura 18.** Zonas con pendientes en el rango entre 10% – 25%

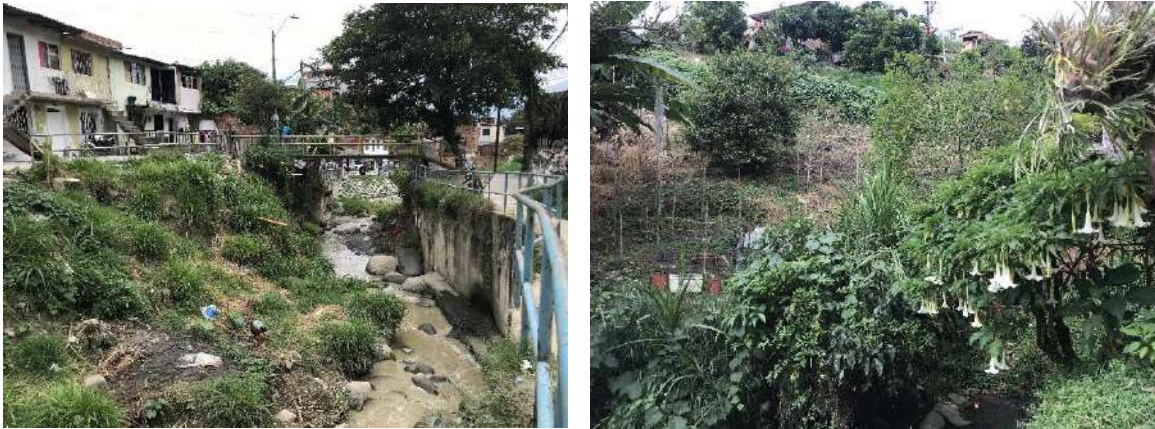
**Rango de pendientes 25% - 40%:** Este rango es el de mayor representación en la zona de estudio, se encuentra distribuido por toda el área sin una tendencia específica, aun así, se puede apreciar en el tramo de la quebrada entre las carreras 119A y 128 y entre las carreras 110ª y 112B, áreas en este rango. Esta categoría está representada por el 27,10% del área (Figura 19).

En este rango de pendientes, la topografía condiciona de manera importante el desarrollo urbanístico, por lo que se requiere de un estudio geológico – geotécnico de detalle para su desarrollo y donde igualmente se incluyan las recomendaciones de manejo y las obras de mitigación a llevar a cabo en caso de ser necesaria la realización de cortes o llenos para la apertura de vías de acceso, o la ocupación urbana.

**Figura 19.** Sectores con pendientes en el rango entre 25% - 40%

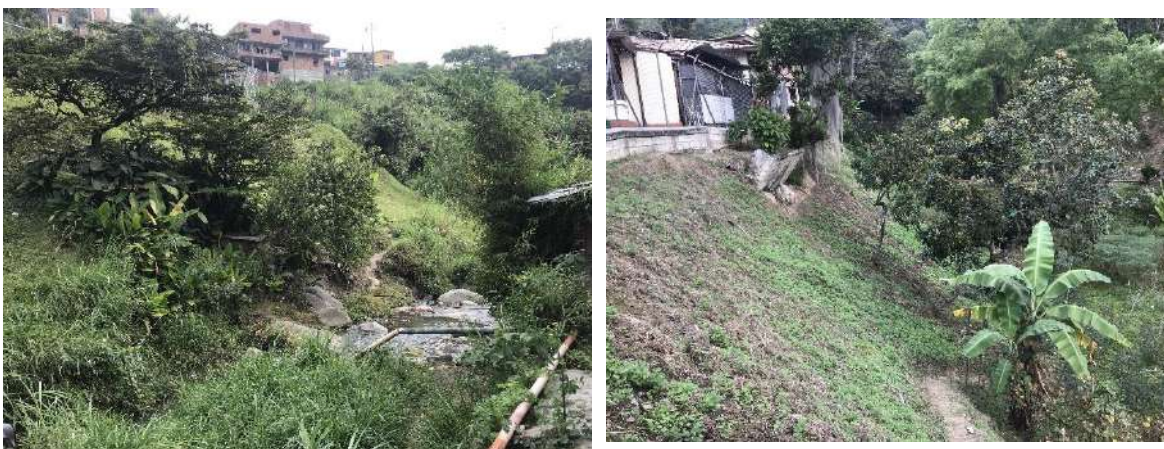
**Rango de pendientes 40% - 60%:** Representa el 16,70% del área del polígono; se encuentra con mayor recurrencia en la sección occidental y central del polígono de estudio, son pequeños sectores distribuidos a lo largo de ambas márgenes y relacionada directamente a los taludes de la quebrada (Figura 20).

Las pendientes con este porcentaje no son aptas para urbanizaciones continuas, es un rango con características condicionadas para procesos urbanísticos y regularmente requiere obras de mitigación para su adecuación y manejo.

**Figura 20.** Áreas con pendientes en el rango entre 40% - 60% parte alta del polígono Ana Díaz

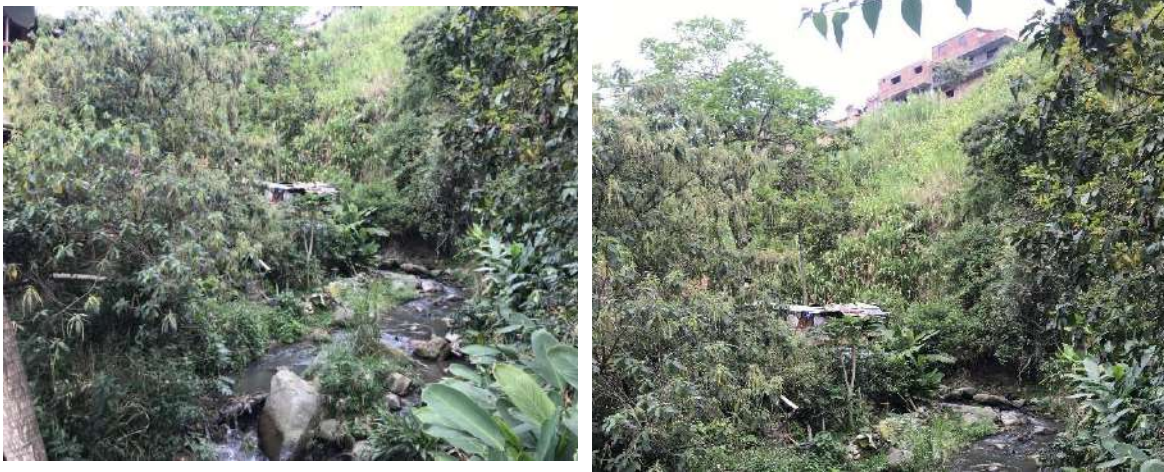
**Rango de pendientes > 60%:** este rango de pendientes representa el 11,40 % del área de estudio y está directamente relacionado al rango anterior, su distribución está representada en áreas pequeñas sin una tendencia específica.

Las pendientes con este porcentaje no son aptas para urbanizaciones continuas, es un rango con características condicionadas para procesos urbanísticos y regularmente requiere obras de mitigación para su adecuación y manejo (Figura 21).

**Figura 21.** Sectores con pendientes en el rango >60%

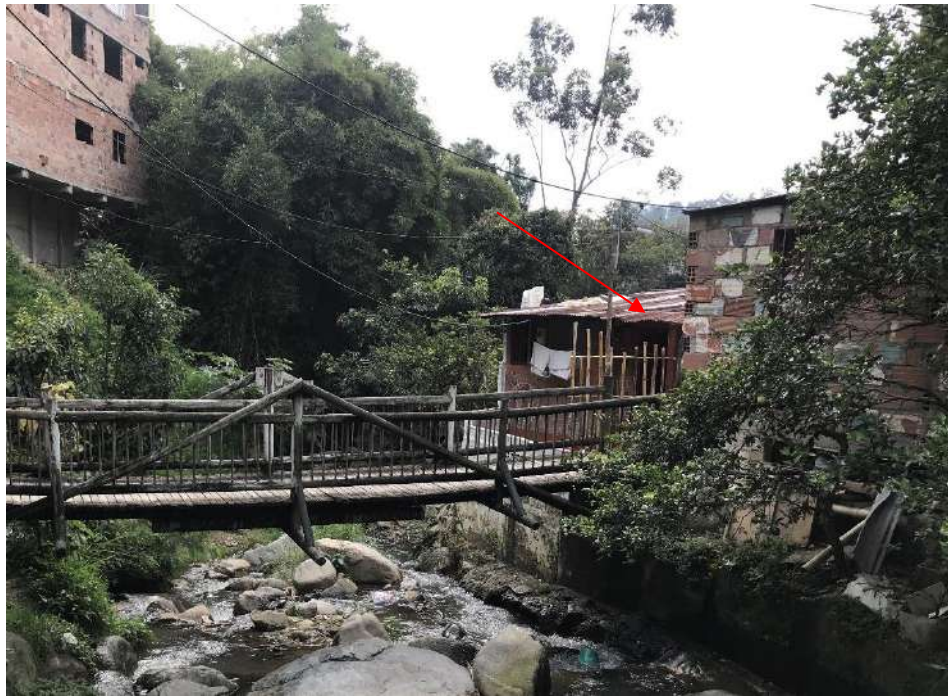
**Ladera recta, muy corta e inclinada (VM-BISC-L-lrmci):** Esta unidad se ubica en dos sectores, la primera sobre la margen izquierda de la quebrada al occidente de la cancha de la vereda El Corazón – El Morro; la segunda se ubica sobre la margen derecha de la quebrada, en inmediaciones de la calle 34 AB con carrera 118A en la Vereda El Corazón – El Morro. Esta unidad presenta pendientes con inclinaciones en el rango del 10 y 25 % forma recta y longitudes inferiores a 20 m. Geológicamente están asociados a suelos residuales del Stock de Altavista. La unidad ocupa el 2,40% del área total del polígono (Figura 25).

**Figura 25.** Ladera recta, muy corta e inclinada, en inmediaciones de la calle 34 AB con carrera 118A

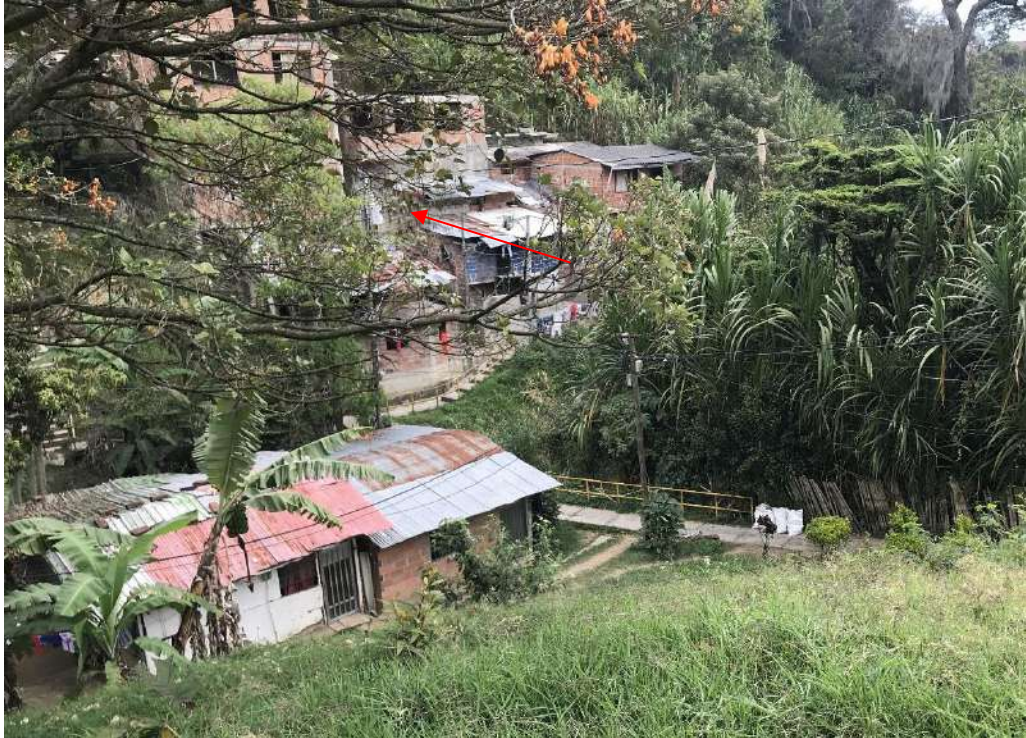
derecha en inmediaciones la calle 34AA con carrera 125, ambos en jurisdicción de la vereda El Corazón – El Morro. Esta unidad presenta pendientes con inclinaciones en el rango del 40 y 60 % forma recta y longitudes inferiores a 20 m. Geológicamente están asociados a suelos residuales del Stock de Altavista. La unidad ocupa el 1,83 % del área total del polígono (Figura 26).

**Figura 26.** Ladera recta, muy corta y abrupta, margen izquierda de la quebrada, en inmediaciones de la carrera 128 con calle 34B.

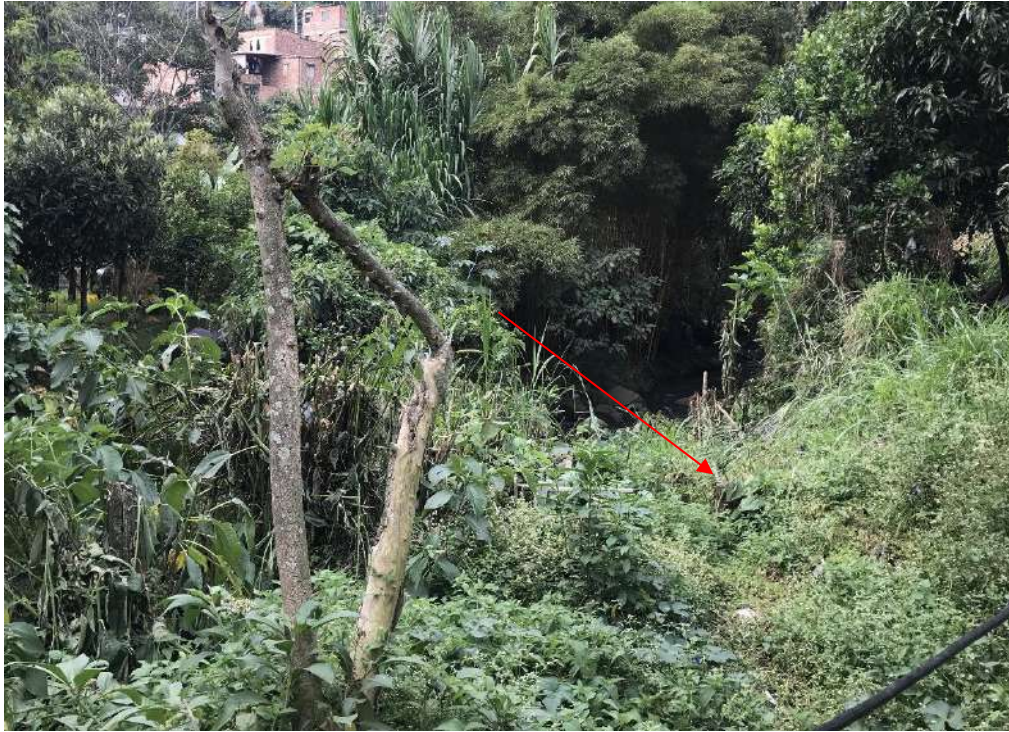
**Ladera convexa, muy corta e inclinada (VM-BISC-L-lcvmci):** Esta unidad se ubica sobre la margen izquierda de la quebrada Ana Díaz, en inmediaciones de la carrera 119ª entre calles 34 AB y 34B, barrio El Corazón. Esta unidad presenta pendientes con inclinaciones en el rango del 10 y 25 % forma convexa y longitudes inferiores a 20 m. Geológicamente están asociados a suelos residuales del Stock de Altavista. La unidad ocupa el 0,91 % del área total del polígono (Figura 27).

**Figura 27.** Ladera convexa, muy corta e inclinada, en inmediaciones de la carrera 119ª entre calles 34 AB y 34B

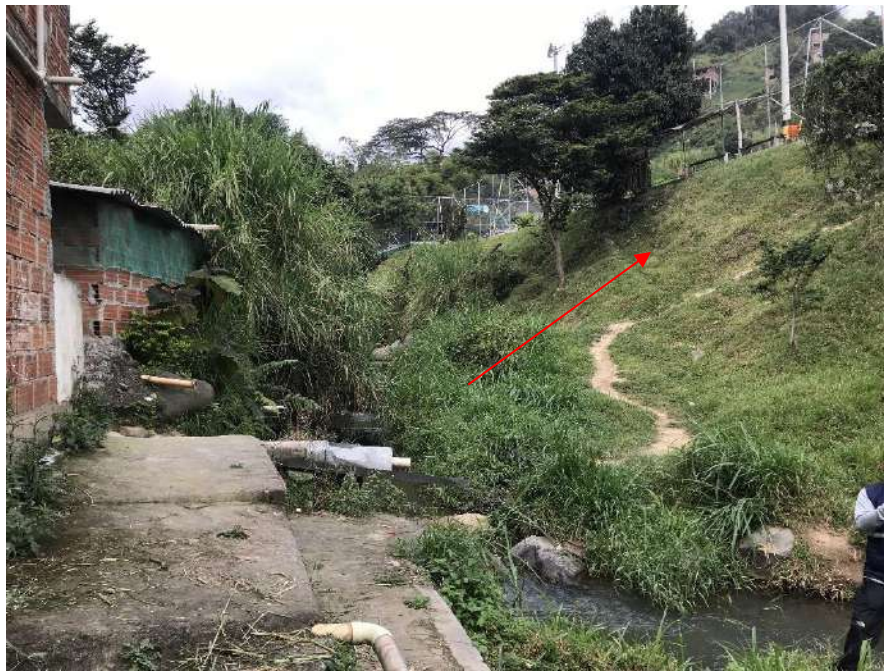
**Ladera convexa, muy corta y abrupta (VM-BISC-L-lcvmca):** esta unidad se identifica en dos sectores, ambos sobre la margen izquierda de la quebrada a la altura de la calle 34AB con carrera 119A en el barrio Corazón, la segunda se ubica entre las calles 34 B y 34C y entre carreras 119A y 127, vereda El Corazón – El Morro. Esta unidad presenta pendientes con inclinaciones en el rango del 40 y 60 % forma recta y longitudes inferiores a 20 m. Geológicamente están asociados a suelos residuales del Stock de Altavista. La unidad ocupa el 2,88% del área total del polígono (Figura 28).

**Figura 28.** Ladera convexa, muy corta y abrupta, cancha de la vereda El Corazón – El Morro

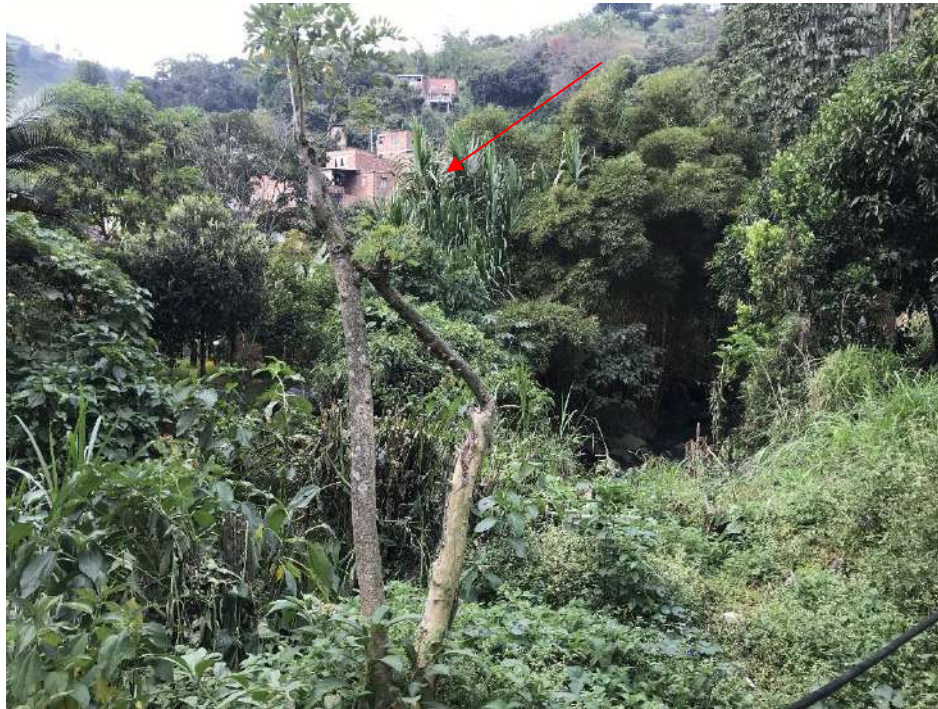
**Ladera en depósito convexa, muy corta e inclinada (VM-BISC-L-ldcvmci):** Se ubica en dos sectores; el primero sobre la margen izquierda de la quebrada, aproximadamente a la altura de la calle 34AB con carrera 125 y el segundo sobre la margen derecha de la quebrada en inmediaciones de la calle 34B con carrera 119A. Esta unidad presenta pendientes con inclinaciones en el rango del 40 y 60 %, forma recta y longitudes inferiores a 20 m. Geológicamente están asociados a depósitos recientes. La unidad ocupa el 0,94% del área total del polígono (Figura 29).

**Figura 29.** Ladera en depósito convexa, muy corta e inclinada, a la altura de la calle 34AB con carrera 125

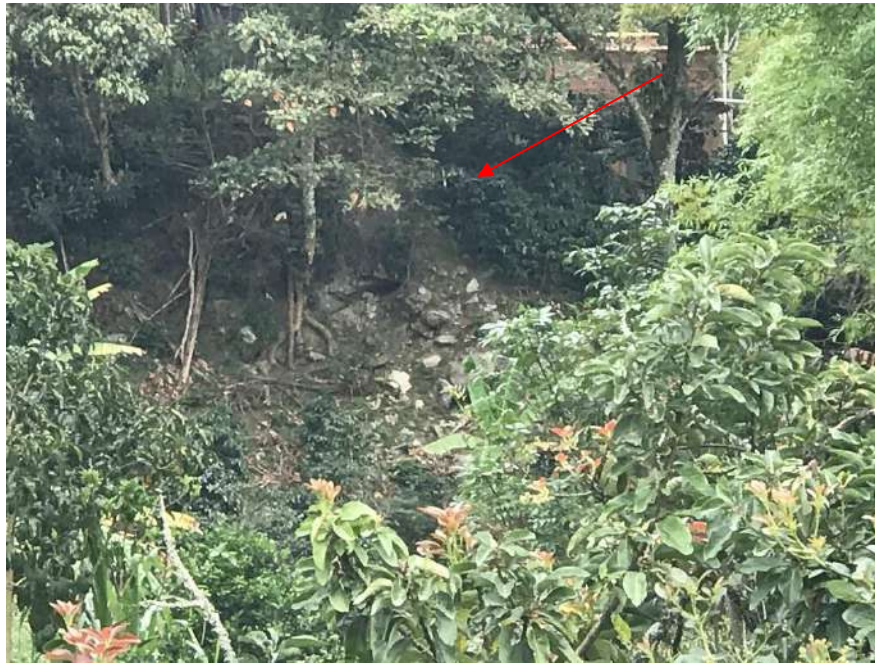
**Ladera en depósito convexa, muy corta y abrupta (VM-BISC-L-ldcvmca):** Esta unidad se ubica en cuatro sectores de la vereda El Corazón El Morro, el primero se identifica a la altura de calle 34B con carrera 1298, sobre la margen izquierda de la quebrada; el segundo se ubica sobre la margen derecha de la quebrada, en inmediaciones de la calle 34B entre carreras 119A y 127; el tercero sobre la margen derecha de la quebrada en el sector comprendido entre la calle 34 AB con carrera 125 y calle 34 B con carrera 119A; el cuarto se ubica sobre la margen derecha de la quebrada en inmediaciones de calle 34B entre carreras 127 y 128. Esta unidad presenta pendientes con inclinaciones en el rango del 40 y 60 %, forma convexa y longitudes inferiores a 20 m. Geológicamente están asociados a depósitos recientes. La unidad ocupa el 3,56% del área total del polígono (Figura 30).

**Figura 30.** Ladera en depósito convexa, muy corta y abrupta, margen izquierda de la quebrada, sector de la cancha de la vereda El Corazón – El Morro

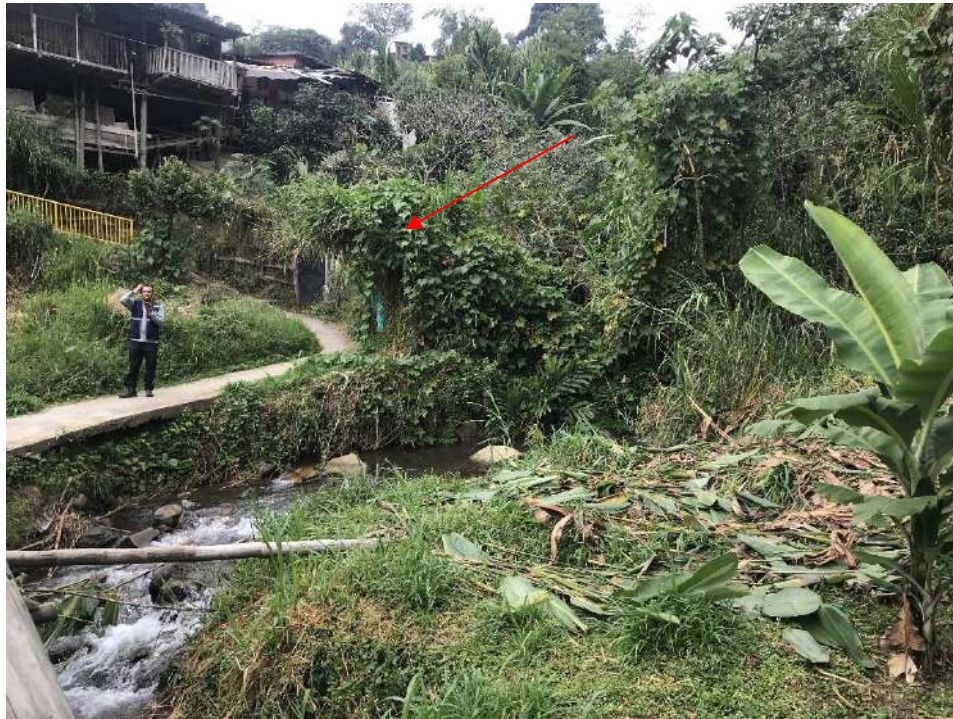
**Ladera en depósito recta, muy corta e inclinada (VM-BISC-L-ldrmci):** Se ubica en tres sectores, dos de estos sobre ambas márgenes de la quebrada Ana Díaz, a la altura de la calle 34B, entre las carreras 129 y 131, y el tercero se identifica sobre la margen izquierda de la quebrada en inmediaciones de la calle 34B con carrera 129, todos en la vereda El Corazón – El Morro. Esta unidad presenta pendientes con inclinaciones en el rango del 10 y 25 % forma recta y longitudes inferiores a 20 m. Geológicamente están asociados a depósitos recientes. La unidad ocupa el 1,98 % del área total del polígono (Figura 31).

**Figura 31.** Ladera en depósito recta, muy corta e inclinada, a la altura de la calle 34B, entre las carreras 129 y 131

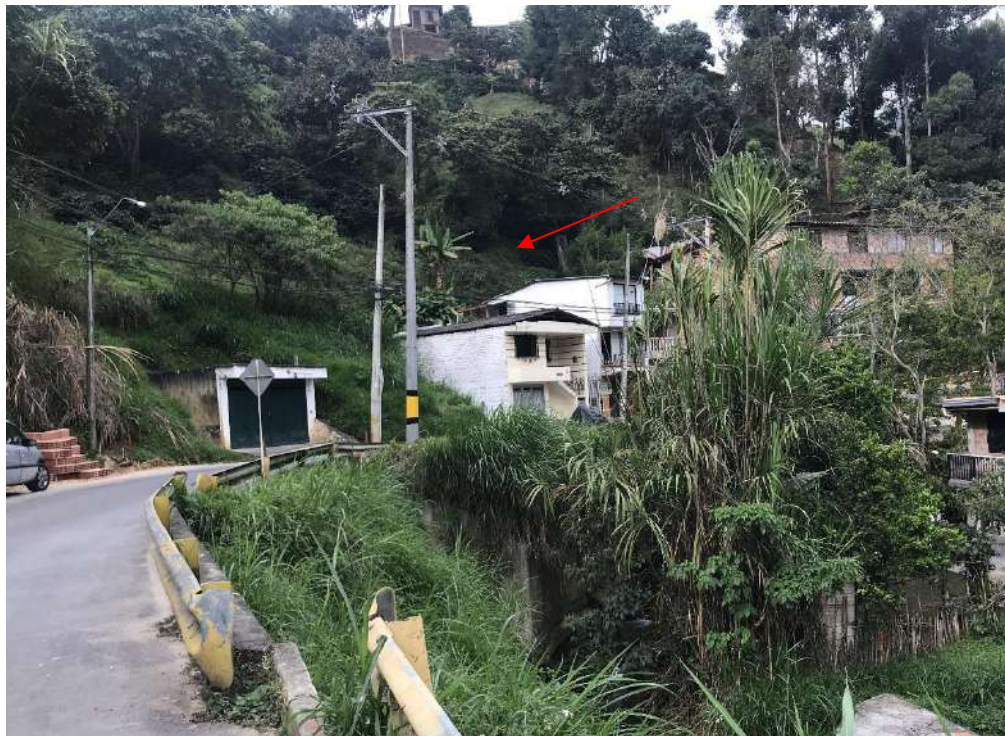
**Ladera en depósito recta, muy corta y abrupta (VM-BISC-L-ldrmca):** Esta unidad se ubica en cuatro sectores, los dos primeros se localizan en la margen derecha de la quebrada a la altura de la calle 34B entre las carreras 127 y 128 y carreras 131 y 133, el tercero sobre la margen izquierda en inmediaciones de la calle 34B con carrera 127, la cuarta se ubica en sobre la margen izquierda a la altura de la calle 34AB con carrera 119A, en jurisdicción de la vereda El Corazón – El Morro. Esta unidad presenta pendientes con inclinaciones en el rango del 40 y 60 % forma recta y longitudes inferiores a 20 m. Geológicamente están asociados a depósitos recientes. La unidad ocupa el 4,31% del área total del polígono (Figura 32).

**Figura 32.** Ladera en depósito recta, muy corta y abrupta, en inmediaciones de la calle 34B entre las carreras 127 y 128, vereda El Corazón – El Morro

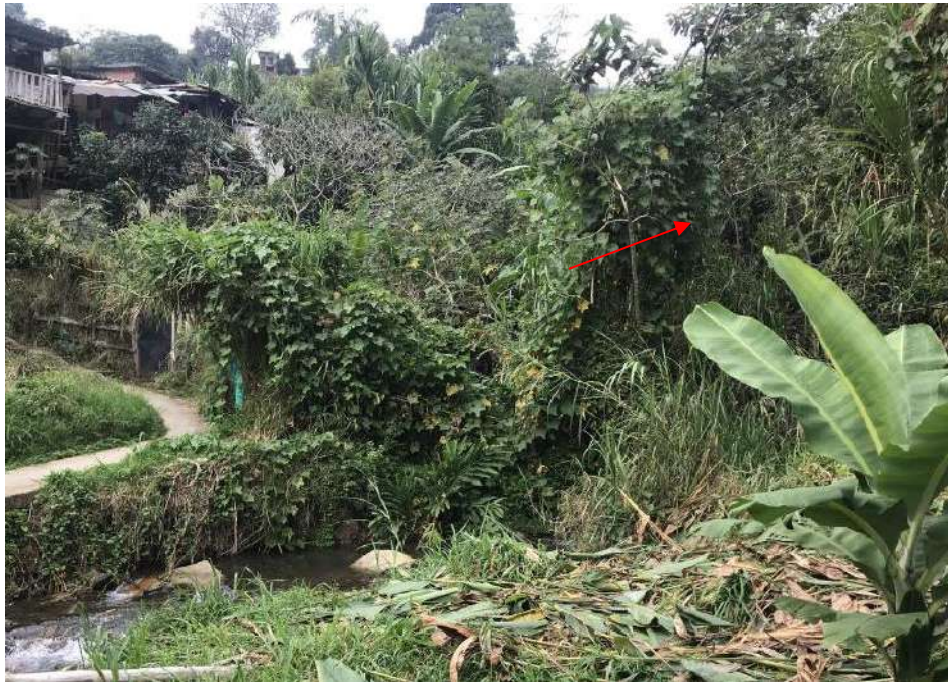
**Ladera en depósito recta, muy corta y muy inclinada (VM-BISC-L-ldrmcmi):**

Esta unidad se ubica sobre la margen derecha de la quebrada a la altura de la calle 34B con carrera 128, en jurisdicción de la vereda El Corazón – El Morro. Esta unidad presenta pendientes con inclinaciones en el rango del 25 y 40 % forma recta y longitudes inferiores a 20 m. Geológicamente están asociados a depósitos recientes. La unidad ocupa el 1,10% del área total del polígono (Figura 33).

**Figura 33.** Ladera en depósito recta, muy corta y muy inclinada

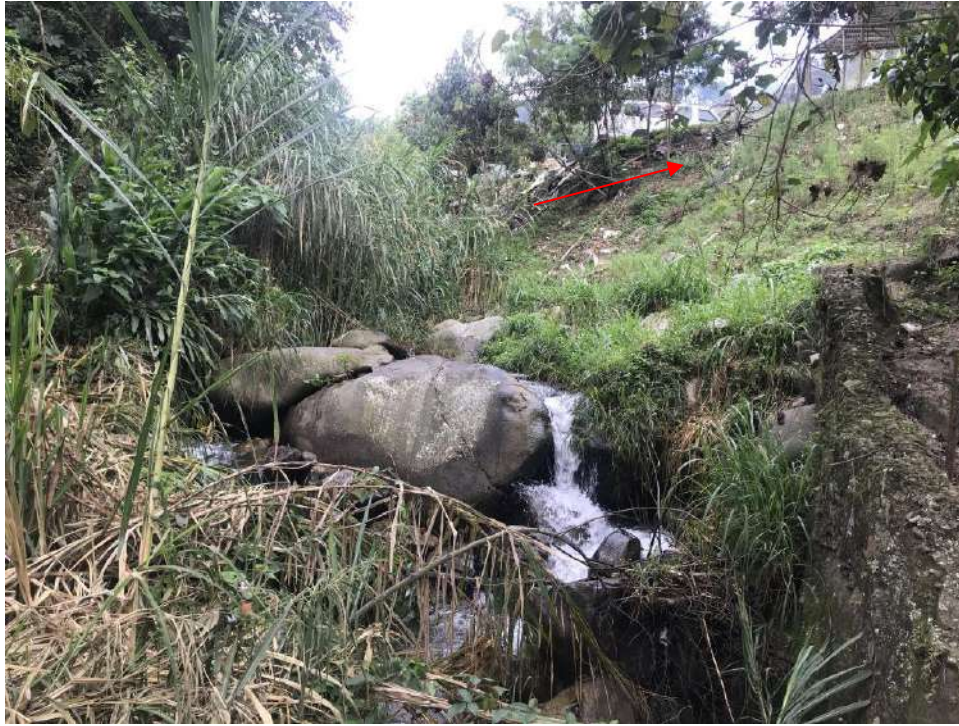
**Ladera en lleno recta, muy corta y muy inclinada (VM-BISC-L-llrmcmi):** Se ubica en tres sectores, el primero se localiza en inmediaciones de la cancha de la Vereda El Corazón – El Morro, sobre la margen izquierda de la quebrada; el segundo sobre la margen izquierda de la quebrada a la altura de la carrera 131 y el tercero se localiza en la margen derecha de la quebrada en el sector de la calle 34B con carrera 128. Esta unidad presenta pendientes con inclinaciones en el rango del 25 y 40 % forma recta y longitudes inferiores a 20 m. Geológicamente están asociados a llenos antrópicos. La unidad ocupa el 1,25 % del área total del polígono (Figura 34).

**Figura 34.** Ladera en lleno recta, muy corta y muy inclinada, margen izquierda de la quebrada a la altura de la carrera 131

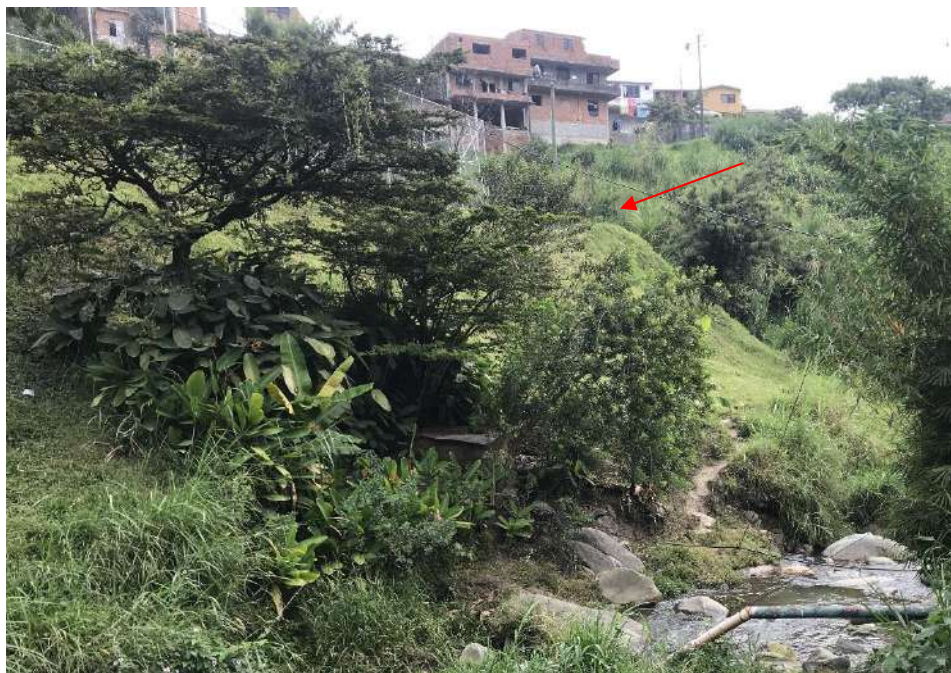
**Ladera en lleno recta, muy corta y abrupta (VM-BISC-L-Illmca):** Se ubica en inmediaciones de la cancha de la Vereda El Corazón – El Morro, sobre la margen izquierda de la quebrada. Esta unidad presenta pendientes con inclinaciones en el rango del 40 y 60 % forma recta y longitudes inferiores a 20 m. Geológicamente están asociados a llenos antrópicos. La unidad ocupa el 0,20 % del área total del polígono (Figura 35).

**Figura 35.** Ladera en lleno recta, muy corta y muy inclinada, sector oriental de la cancha del Corazón - El Morro

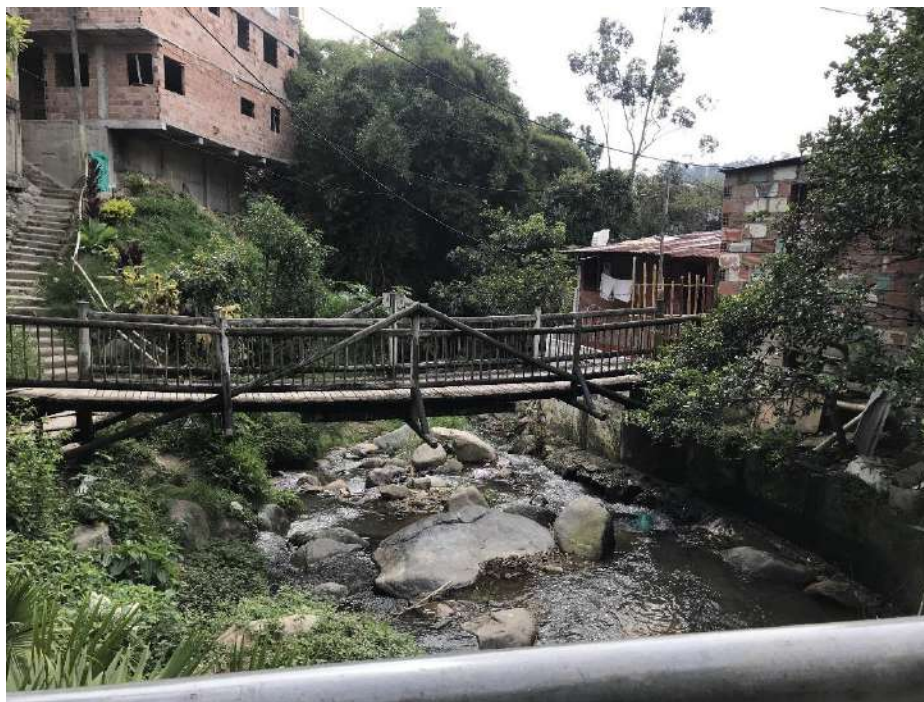
**Cauce activo (VM-BISC-L-ca):** Corresponde al canal o cauce activo de la quebrada Ana Díaz en jurisdicción de la vereda El Corazón – El Morro, en el tramo ubicado entre las carreras 119A y 128. Geológicamente están asociados a depósitos recientes. La unidad ocupa el 4,65 % del área total del polígono (Figura 36).

**Figura 36.** Cauce activo, sector de calle 34 AB con carrera 118A

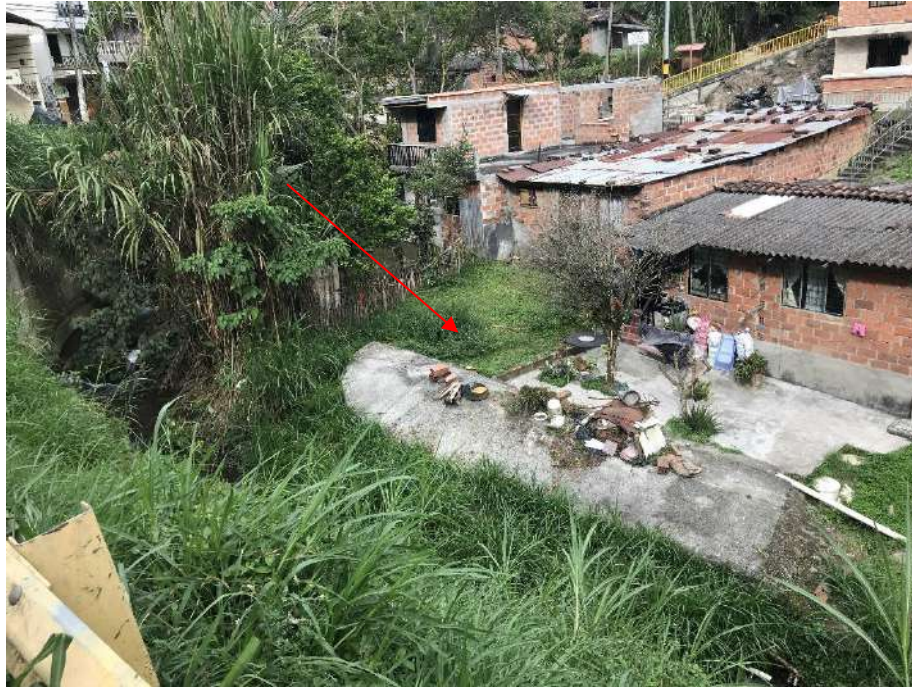
**Llanura aluviotorrencial (VM-BISC-L-lat):** Esta unidad ocupa el 2,50 % del área total del polígono; geológicamente está asociada a depósitos aluviotorrenciales de la quebrada Ana Díaz y se ubican sobre ambas márgenes de la quebrada entre las carreras 119A y 128, jurisdicción de la vereda El Corazón - El Morro (Figura 37).

**Figura 37.** Llanura aluviotorrencial, en inmediaciones de la carrera 130 con calle 34b

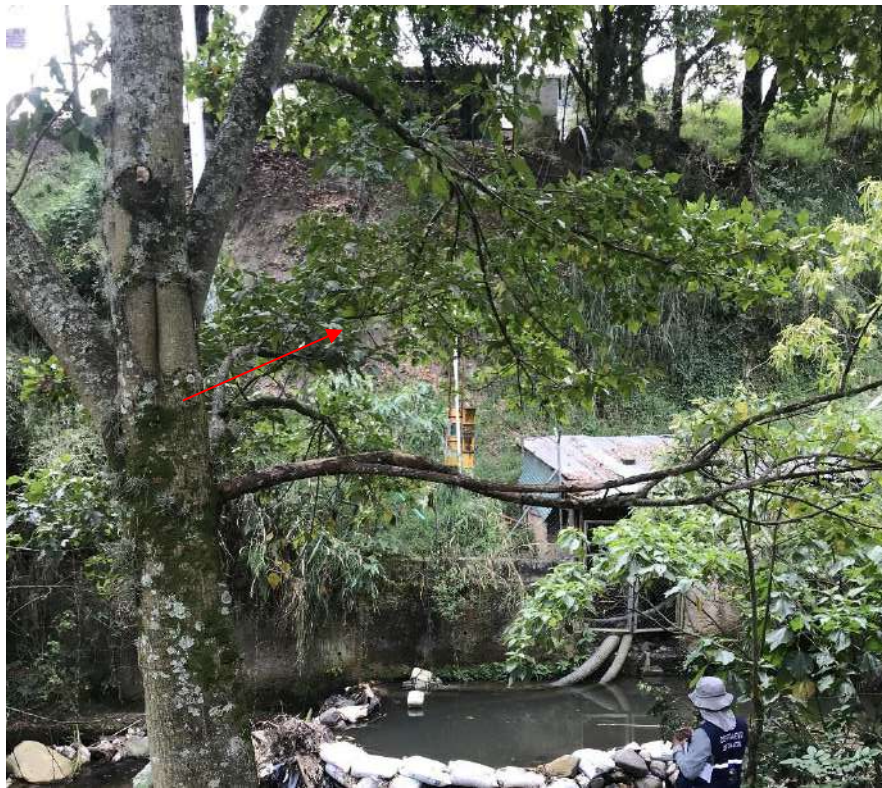
**Ladera recta, muy corta y abrupta (VM-BISC-L-Irmca):** Se ubica en tres sectores, el primero se identifica a la altura de la calle 34AB con carrera 119<sup>a</sup>, el segundo en el predio de la cantera La Esmeralda, ambos sobre la margen derecha de la quebrada; el tercero se encuentra sobre la margen izquierda de la quebrada en inmediaciones de la calle 34B con carrera 112, jurisdicción de la Vereda El Corazón – El Morro. Esta unidad presenta pendientes con inclinaciones en el rango del 40 y 60 % forma recta y longitudes inferiores a 20 m. Geológicamente están asociados a suelos residuales del Stock de Altavista. La unidad ocupa el 3,16 % del área total del polígono (Figura 38).

**Figura 38.** Ladera recta, muy corta y abrupta, sector de la Cantera La Esmeralda

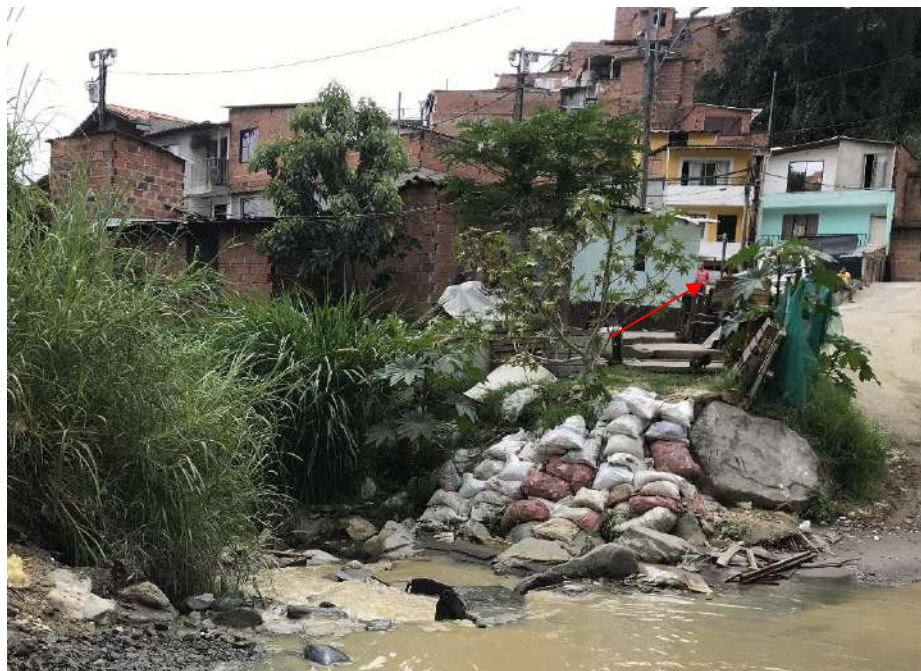
**Ladera recta, muy corta y suave (VM-BISC-L-lrmcs):** Se ubica sobre la margen derecha de la quebrada Ana Díaz, en inmediaciones de la calle 34 con carrera 107, barrio Betania. Esta unidad presenta pendientes con inclinaciones en el rango inferiores al 10% forma recta y longitudes inferiores a 20 m. Geológicamente están asociados a suelos residuales del Stock de Altavista. La unidad ocupa el 1,86% del área total del polígono (Figura 39).

**Figura 39.** Ladera recta, muy corta y suave, Barrio Betania a la altura de la calle 34 con carrera 107.

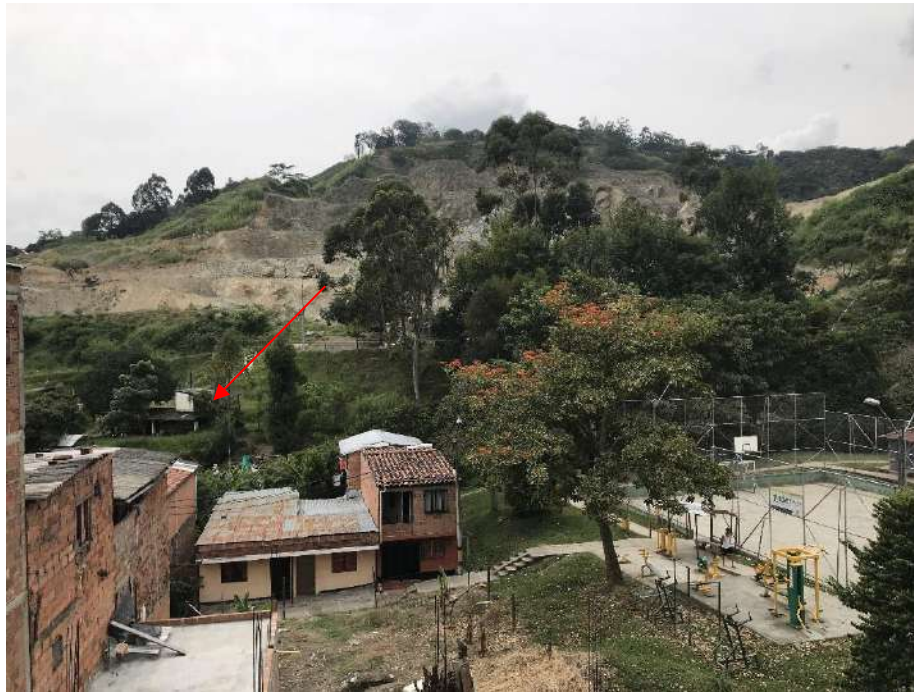
**Ladera convexa, muy corta e inclinada (VM-BISC-L-lcvmci):** Esta unidad ocupa el 0,40% del área total del polígono. Se ubica sobre la margen derecha de la quebrada, predio de la cantera La Esmeralda. Esta unidad presenta pendientes con inclinaciones en el rango entre 10 -25% forma convexa y longitudes inferiores a 20 m. Geológicamente están asociados a suelos residuales del Stock de Altavista (Figura 40).

**Figura 40.** Ladera convexa, muy corta e inclinada, margen derecha de la quebrada, sector cantera La Esmeralda
