**EMPRESA DE DESARROLLO URBANO (EDU)-  
UNIVERSIDAD EAFIT**

Estudios de amenaza, vulnerabilidad y riesgo de detalle para los circuitos Los Mangos, El Corazón y Santo Domingo, en el municipio de Medellín.

**INFORME  
POLÍGONO ANA DIAZ**

**CIRCUITO EL CORAZÓN**

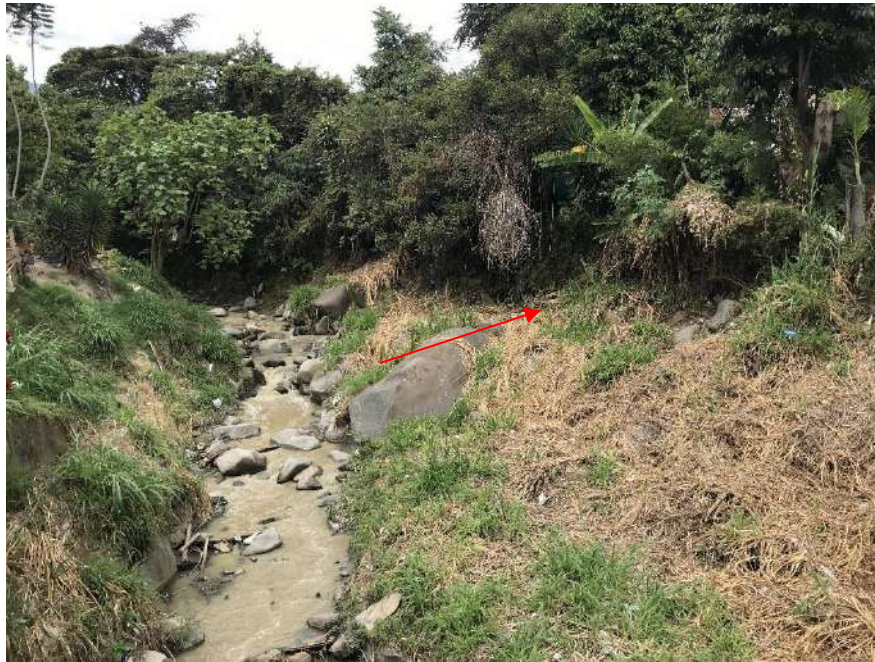
**Figura 41.** Ladera en depósito recta, muy corta e inclinada

**Ladera en depósito recta, muy corta e inclinada (VM-BISC-L-ldrmci):** se ubica en cuatro sectores, el primero sobre la margen izquierda de la quebrada, aproximadamente entre las carreras 112E y 112E; el segundo se ubica sobre la margen derecha en inmediaciones de la calle 34AA con carrera 113D; el tercero sobre la margen derecha, aproximadamente entre las carreras 113 y 116 y el cuarto se ubica en la margen izquierda de la quebrada entre las carreras 117 y 119A. Esta unidad presenta pendientes con inclinaciones en el rango entre 10 y 25%, forma recta y longitudes inferiores a 20 m. Geológicamente están asociados a llenos antrópicos. Esta unidad ocupa el 9,85% del área total del polígono (Figura 41).

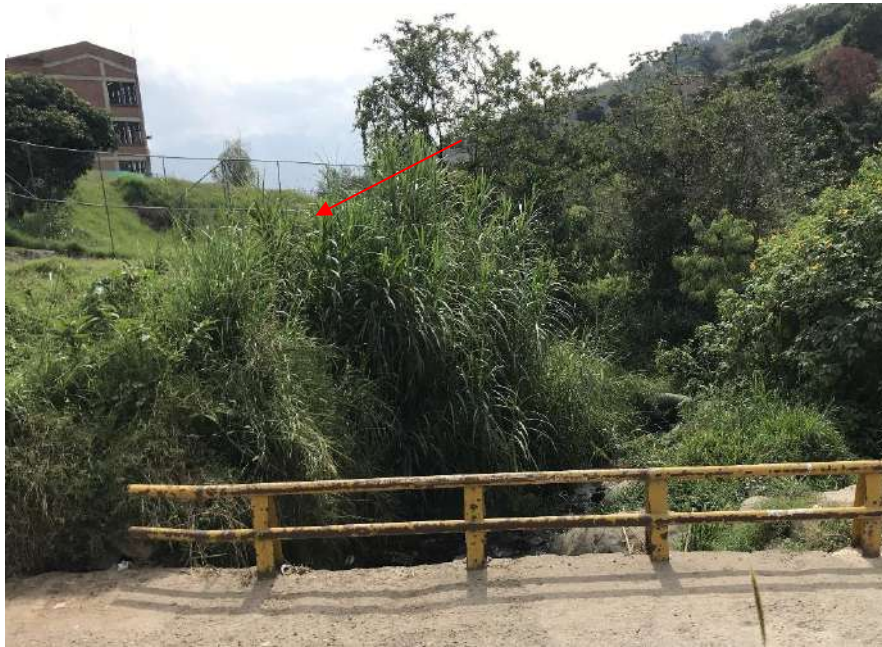
**Figura 42.** Ladera en depósito recta, muy corta y abrupta, a la altura de la Institución Educativa El Corazón

**Ladera en depósito recta, muy corta y abrupta (VM-BISC-L-ldrmca):** Se ubica en cuatro sectores, el primero se ubica a la altura de la Institución Educativa El Corazón, el segundo en un sector al oriente de la carrera 116D con calle 34AA, ambas sobre la margen izquierda de la quebrada; el tercero se ubica en sobre la margen derecha hacia la calle 34AA con carrera 113D y el cuarto y de mayor extensión se ubica sobre la margen derecha entre las carreras 89 y 110A. Esta unidad presenta pendientes con inclinaciones en el rango entre 40-60 %, forma recta y longitudes inferiores a 20 m. Geológicamente están asociados a llenos antrópicos. Esta unidad ocupa el 9,43% del área total del polígono (Figura 42).

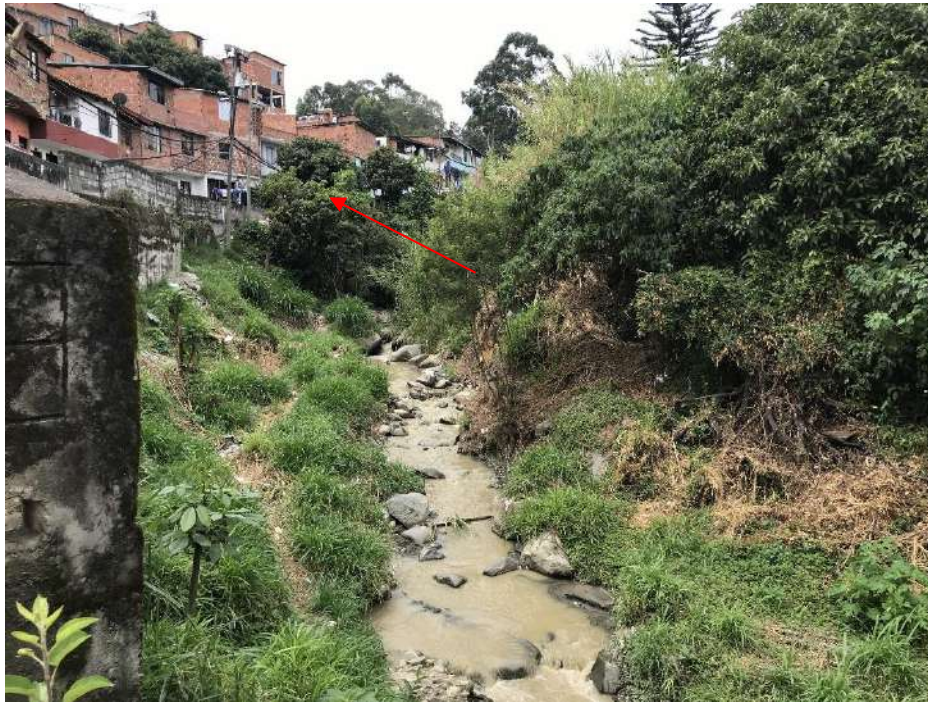
**Figura 43.** Ladera en depósito recta, muy corta y muy inclinada

**Ladera en depósito recta, muy corta y muy inclinada (VM-BISC-L-ldrmci):** Se ubica en dos sectores, el primero sobre la margen izquierda de la quebrada, en el sector comprendido entre las carreras 94 y 110 y el segundo se localiza sobre la margen izquierda entre las carreras 112D-116F barrios El Corazón y Betania. Esta unidad presenta pendientes con inclinaciones en el rango entre 25 – 40 %, forma recta y longitudes inferiores a 20 m. Geológicamente están asociados a depósitos recientes. Esta unidad ocupa el 8,94 % del área total del polígono (Figura 43).

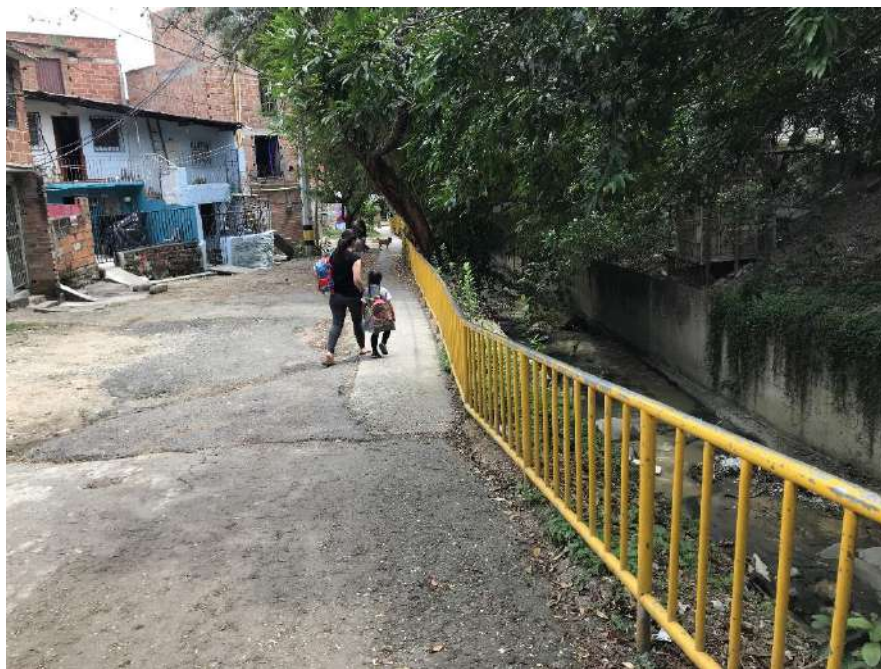
**Figura 44.** Ladera en depósito recta, muy corta y suave, en el sector de la carrera 89 con calle 34AA.

**Ladera en depósito recta, muy corta y suave (VM-BISC-L-ldrmcs):** Se ubica en dos sectores, el primero se ubica sobre el sector más oriental del polígono de estudio, sobre la margen izquierda de la quebrada entre las carreras 89 y 94, y el segundo se localiza sobre la margen derecha entre las carreras 89 entre calles 34E y 34C, barrio Belencito, Santa Mónica y Santa Teresita. Esta unidad presenta pendientes con inclinaciones inferiores al 10 %, forma recta y longitudes inferiores a 20 m. Geológicamente están asociados a depósitos recientes. Esta unidad ocupa el 16,63 % del área total del polígono (Figura 44).

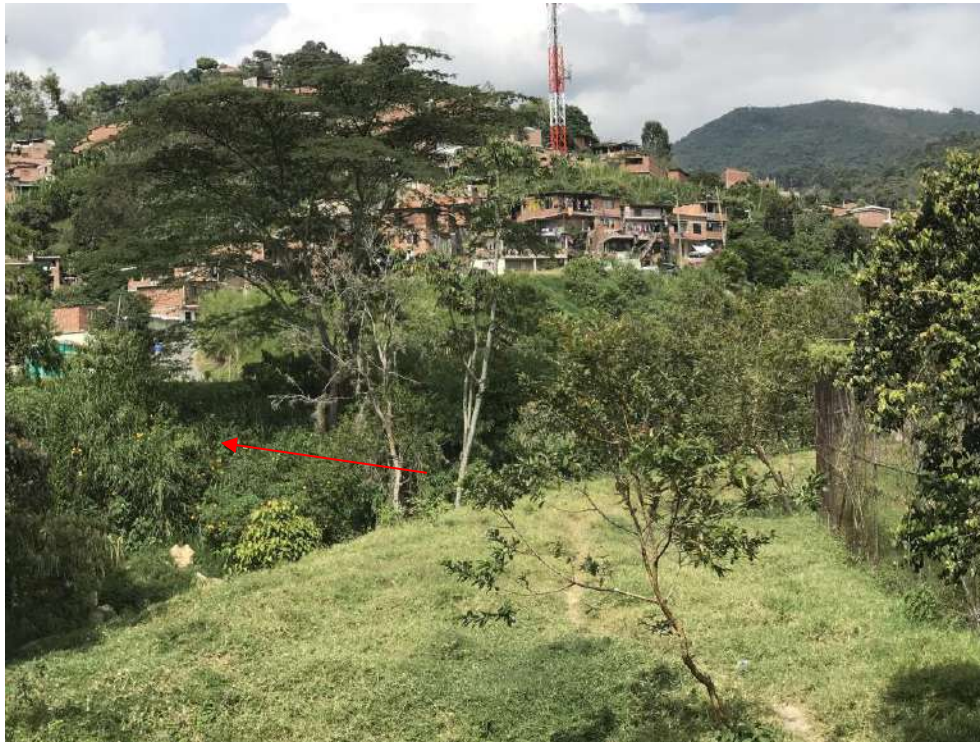
**Ladera en depósito recta, corta e inclinada (VM-BISC-L-ldrci):** se ubica sobre la margen derecha de la quebrada, a la altura de la Institución educativa El Corazón. Esta unidad presenta pendientes con inclinaciones en el rango entre 10 y 25%, forma recta y longitudes entre 20 y 25 m. Geológicamente están asociados a depósitos recientes. Esta unidad ocupa el 2,20% del área total del polígono (Figura 45).

**Figura 45.** Ladera en depósito recta, corta e inclinada

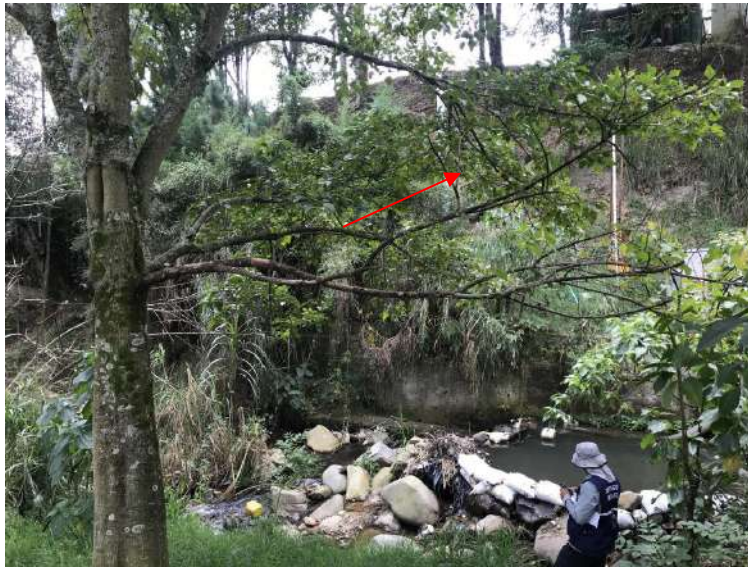
**Figura 46.** Ladera en lleno recta, corta y muy inclinada.

**Ladera en depósito recta, corta y muy inclinada (VM-BISC-L-ldrci):** Se ubica sobre la margen derecha de la quebrada, en el sector de la cantera La Esmeralda en el barrio Betania. Esta unidad presenta pendientes con inclinaciones en el rango entre 25 – 40 %, forma recta y longitudes que oscilan entre 20 y 30 m. Geológicamente están asociados a depósitos recientes. Esta unidad ocupa el 1,56 % del área total del polígono (Figura 46).

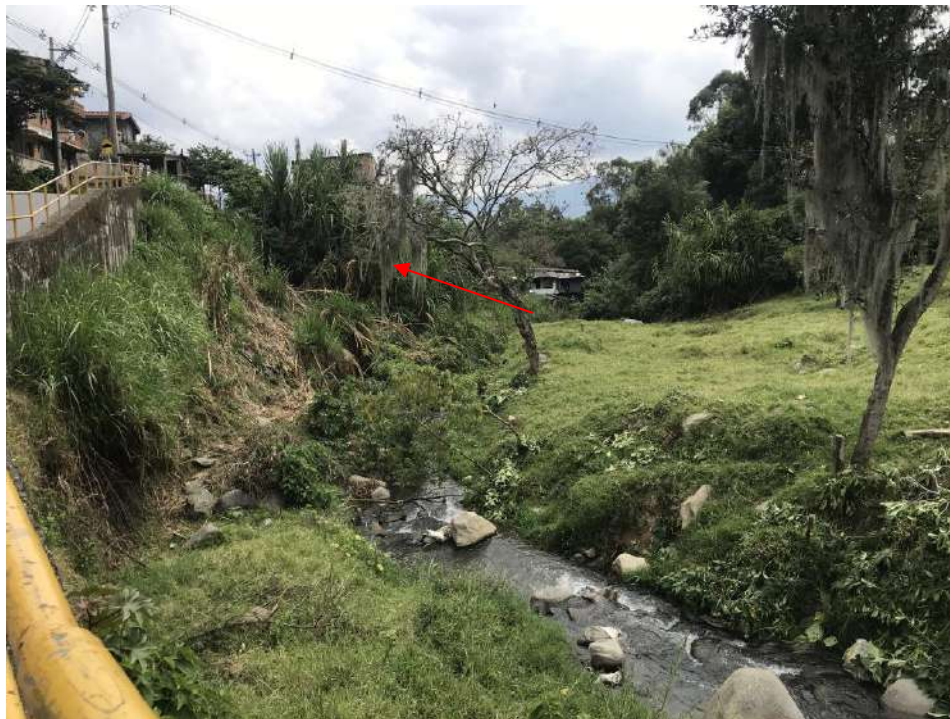
**Figura 47.** Ladera en depósito recta, corta y abrupta

**Ladera en depósito recta, corta y abrupta (VM-BISC-L-Idrca):** Se ubica en dos sectores, el primero se ubica sobre la margen izquierda de la quebrada a la altura de la calle 34 B entre carreras 112C y 113D; el segundo se localiza en sobre la margen derecha en inmediaciones de la calle 34AA con carrera 116D. Esta unidad presenta pendientes con inclinaciones en el rango entre 40-60 %, forma recta y longitudes inferiores a 20 m. Geológicamente están asociados a depósitos. Esta unidad ocupa el 1,25% del área total del polígono (Figura 47).

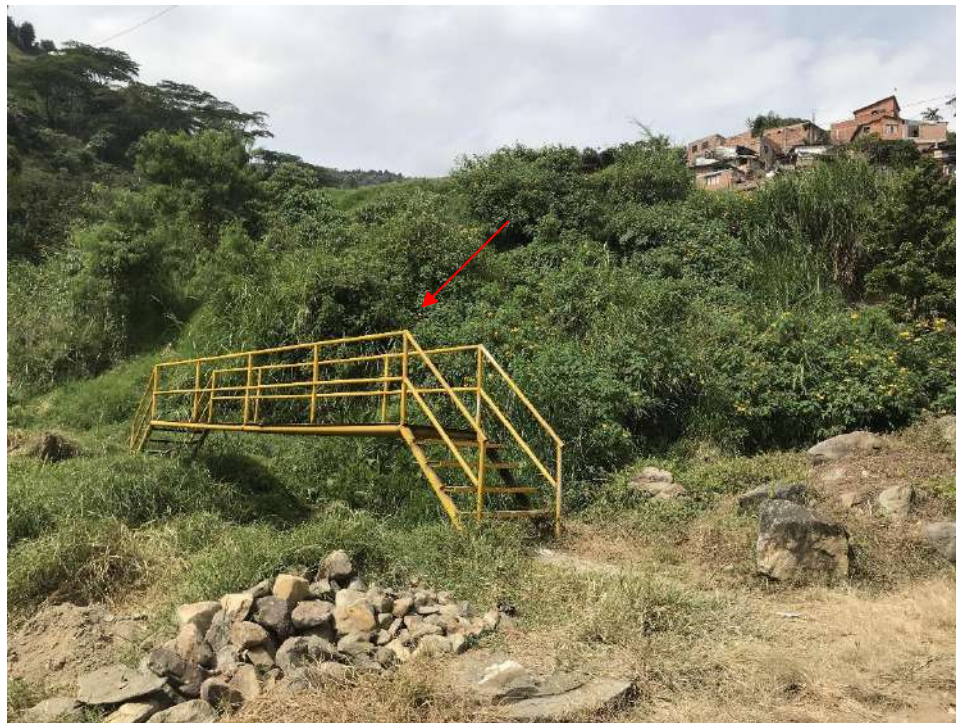
**Ladera en lleno recta, muy corta e inclinada (VM-BISC-L-Ilrmcmi):** Se ubica en la margen derecha de la quebrada, a la altura de la calle 34AA con carrera 118, vereda El Corazón- El Morro. Esta unidad presenta pendientes con inclinaciones en el rango entre 10 – 25 %, forma recta y longitudes inferiores a 20 m. Geológicamente están asociados a llenos antrópicos. Esta unidad ocupa el 1,46 % del área total del polígono (Figura 48).

**Figura 48.** Ladera en lleno recta, muy corta e inclinada, a la altura de la calle 34AA con carrera 118.

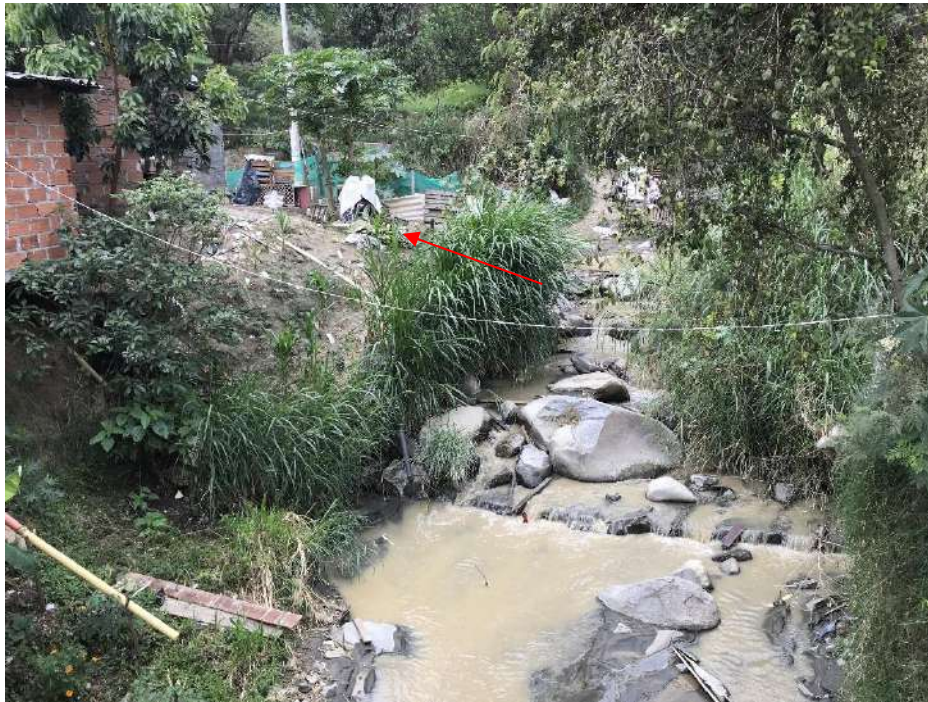
**Figura 49.** Ladera en lleno recta, muy corta y muy inclinada, barrio Betania, sector de la cantera La Esmeralda

**Ladera en lleno recta, muy corta y muy inclinada (VM-BISC-L-Ilrmcmi):** unidad se ubica en el barrio Betania, sobre la margen derecha de la quebrada a la altura de la 34AA con carrera 110<sup>a</sup>, sector de ingreso de la cantera La Esmeralda. Esta unidad presenta pendientes con inclinaciones en el rango entre 25-40 %, forma recta y longitudes inferiores a 20 m. Geológicamente están asociados a llenos antrópicos. Esta unidad ocupa el 0.95 % del área total del polígono (Figura 49).

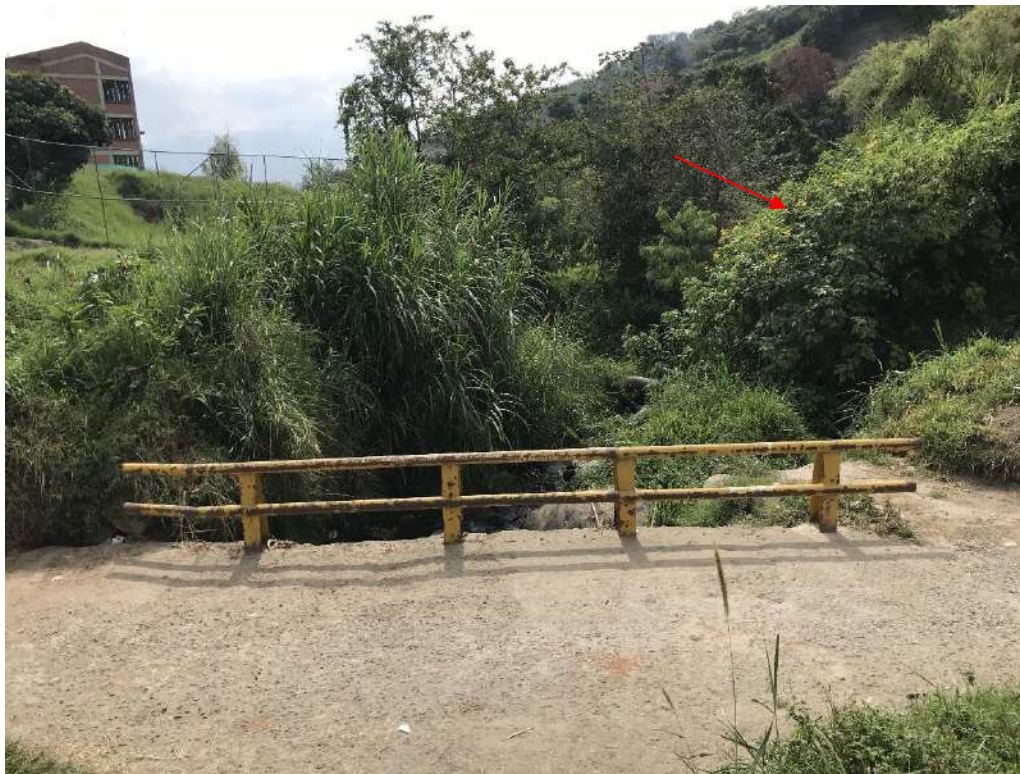
**Figura 50.** Ladera en lleno recta, muy corta y abrupta, margen derecha de la quebrada, sector de la Institución Educativa El Corazón

**Ladera en lleno recta, muy corta y abrupta (VM-BISC-L-Illmca):** se ubica en dos sectores, el primero sobre la margen derecha de la quebrada a la altura de la cantera La esmeralda, el segundo se ubica al occidente de la calle 34AA con carrera 118, vereda El Corazón- El Morro. Esta unidad presenta pendientes con inclinaciones en el rango entre 40 – 60 %, forma recta y longitudes inferiores a 20 m. Geológicamente están asociados a depósitos recientes. Esta unidad ocupa el 1,85 % del área total del polígono (Figura 50).

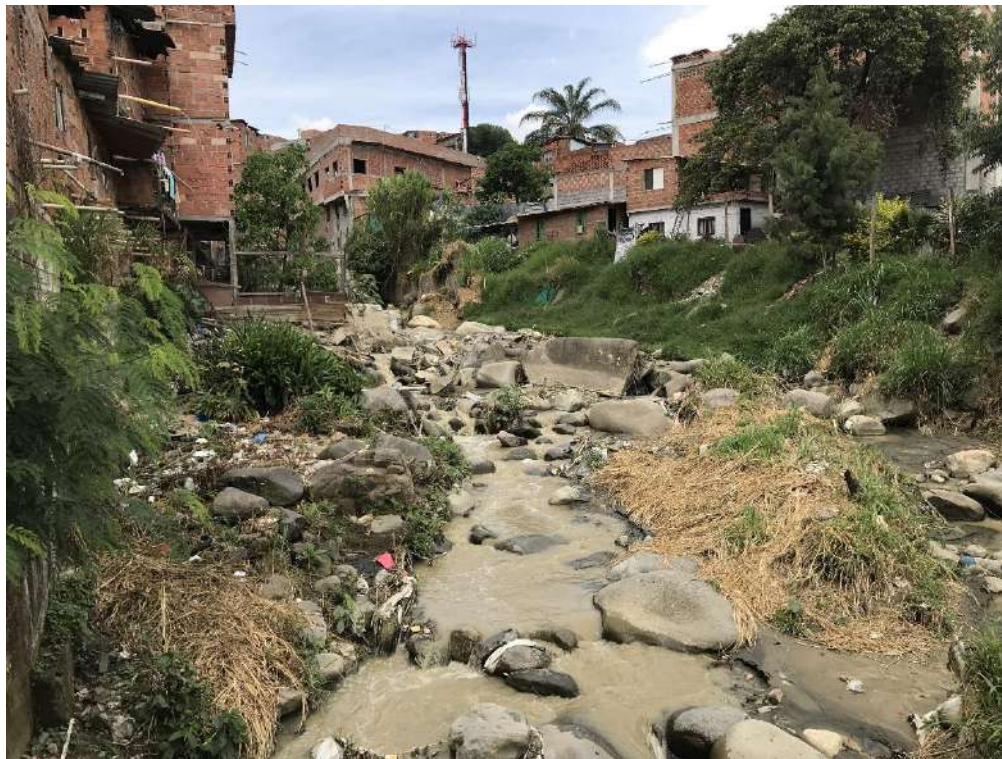
**Figura 51.** Cauce activo de la quebrada Ana Díaz

**Cauce activo (VM-BISC-L-ca):** Corresponde al cauce activo de la quebrada Ana Díaz, en el tramo comprendido entre las carreras 88 y 119A, en jurisdicción de los barrios El Corazón, Betania, Belencito y Santa Mónica. Geológicamente están asociados a depósitos recientes. La unidad ocupa el 10,85 % del área total del polígono (Figura 51).

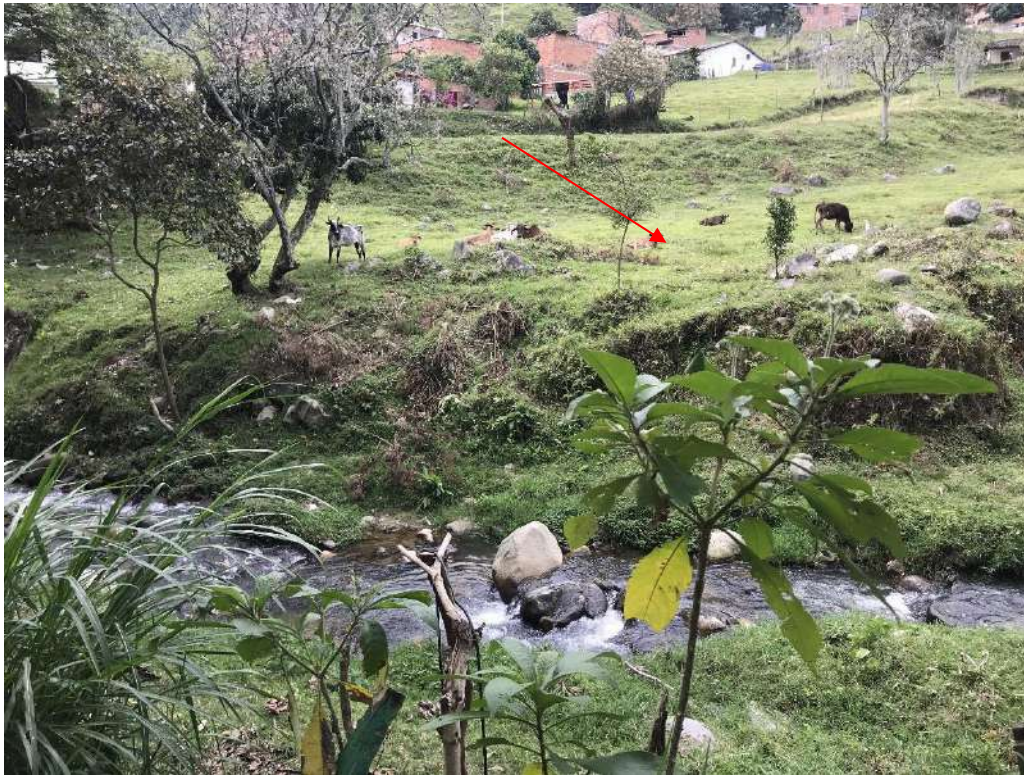
**Figura 52.** Llanura aluviotorrencial, margen derecha de la quebrada, sector comprendido aproximadamente entre las carreras 112C y 118.

**Llanura aluviotorrencial (VM-BISC-L-lat):** esta unidad se ubica sobre ambas márgenes de la quebrada Ana Díaz, su mejor expresión se observa sobre la margen derecha, en el tramo comprendido entre las carreras 112C y 118, jurisdicción de la vereda El Corazón – El Morro, barrio El Corazón. Esta unidad ocupa el 3,43 % del área total del polígono; geológicamente está asociada a depósitos aluviotorrenciales de la quebrada Ana Díaz (Figura 52).

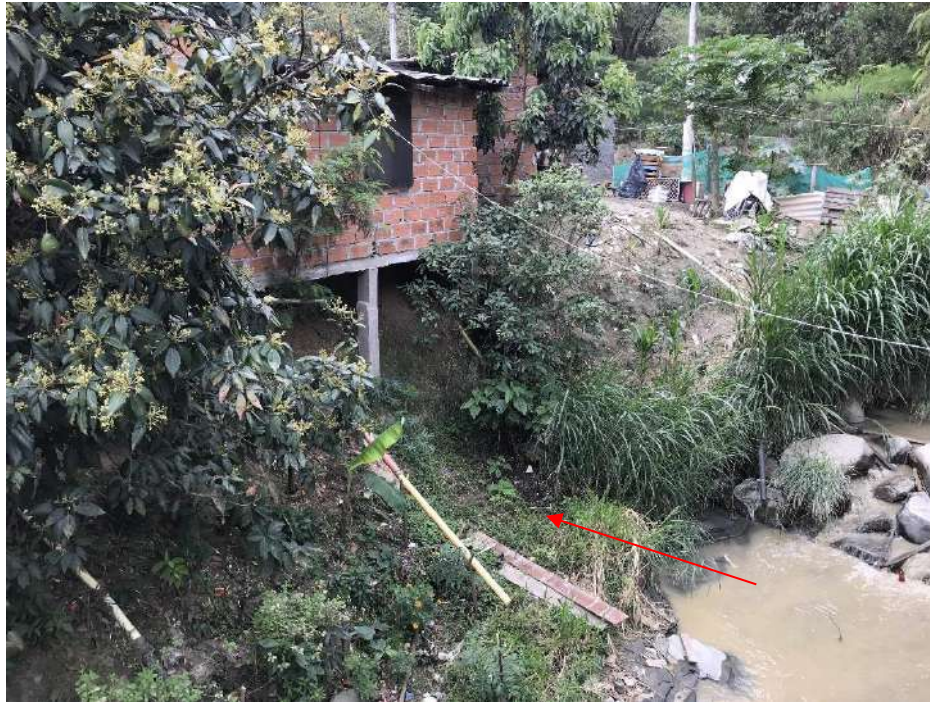
**Figura 56.** Socavación de llenos, barrió Betania, a la altura de la cantera La Esmeralda

al de la dinámica natural, tenemos: el primero corresponde a la socavación de llenos creados para la construcción de vivienda y ocuparon parte del canal o de la llanura inundable, lo que a consecuencia la quebrada los socava en función de recuperar canal natural (Figura 55 y Figura 56).

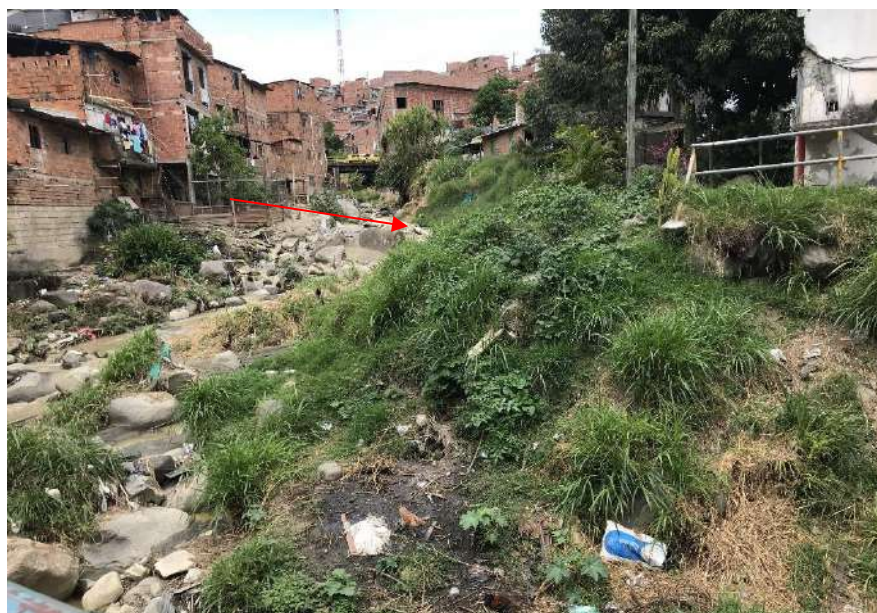
**Figura 57.** Socavación en épocas de crecientes súbitas, sector ubicado entre las carreras 93 y 110ª.

Las crecientes súbitas de las corrientes, traen consigo un proceso de socavación lateral natural en el proceso de evacuación de altos volúmenes de agua y material sólido, estas se hacen más visibles donde el canal es más estrecho o donde ha sido estrangulado o modificado entrópicamente. Este efecto se puede dar en todo el canal de la quebrada, de acuerdo a la magnitud de las crecientes, pero dentro del área de estudio se reporta con mayor intensidad en el sector ubicado entre las carreras 93 y 110<sup>a</sup> (Figura 57).

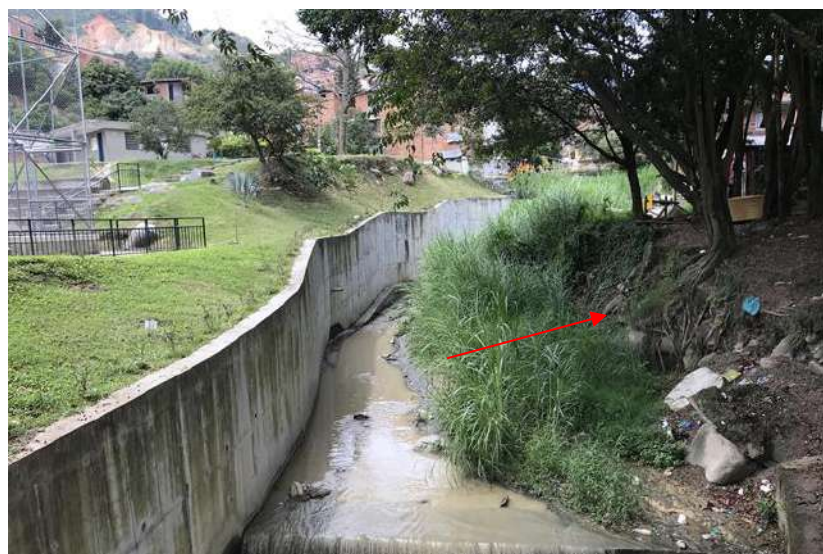
**Figura 58.** Socavación en el sector de Cr 93B con calle 34AA.

La corriente tiene sectores que han sido intervenidos por obras de canalización, solo en una las márgenes, lo que ha ocasionado que en las crecientes de la quebrada, se produzca un aumento en la erosión hacia la margen no intervenida (Figura 58).

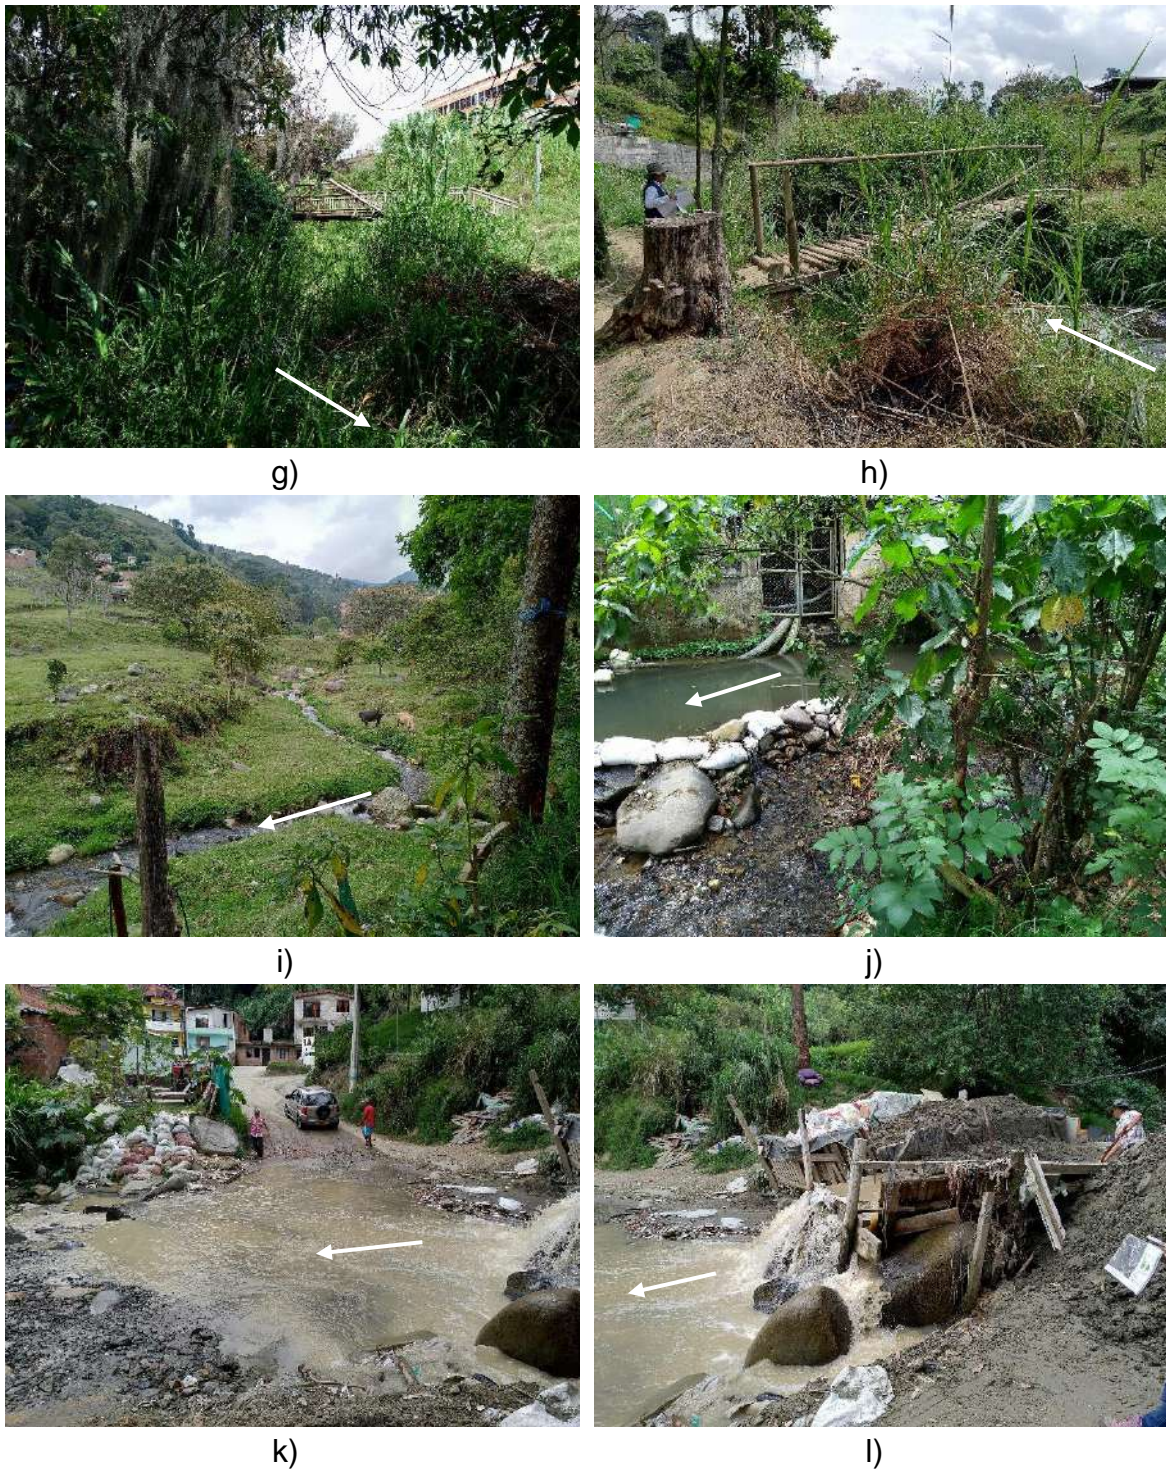
**Figura 75.** Quebrada Ana Díaz en el tramo 2 de estudio: g) puente peatonal a la altura de la Carrera 116F, h) puente peatonal artesanal en la Carrera 113G, i) configuración del cauce Carrera 113D, j) Captación de agua para la cantera, k) acceso a cantera y l) explotación de arenas en el cauce.

A lo largo del recorrido del tramo 2 (ver Figura 82) de la quebrada Ana Díaz se evidencian una gran cantidad de estructuras de paso peatonal construidos por la administración (ver Figura 75 – g) y en algunos casos por la comunidad, las cuales no cuentan con las mínimas condiciones de seguridad (ver Figura 75 – h).

Hacia la zona media del tramo 2 (ver Figura 75 – i), el cauce de la quebrada Ana Díaz presenta una sección amplia con llanura de inundación, las cuales sirven de alivio ante eventos de creciente.

De igual forma en el recorrido se encontró la captación de agua para el proceso productivo de la cantera del sector (ver Figura 75 – j), y aguas abajo a la altura de la Carrera 110 el acceso a dicha cantera (ver Figura 75 – k).y la implementación de trinchos para la explotación del material de arrastre de la quebrada, el cual es principalmente arenas finas (ver Figura 75 – l).

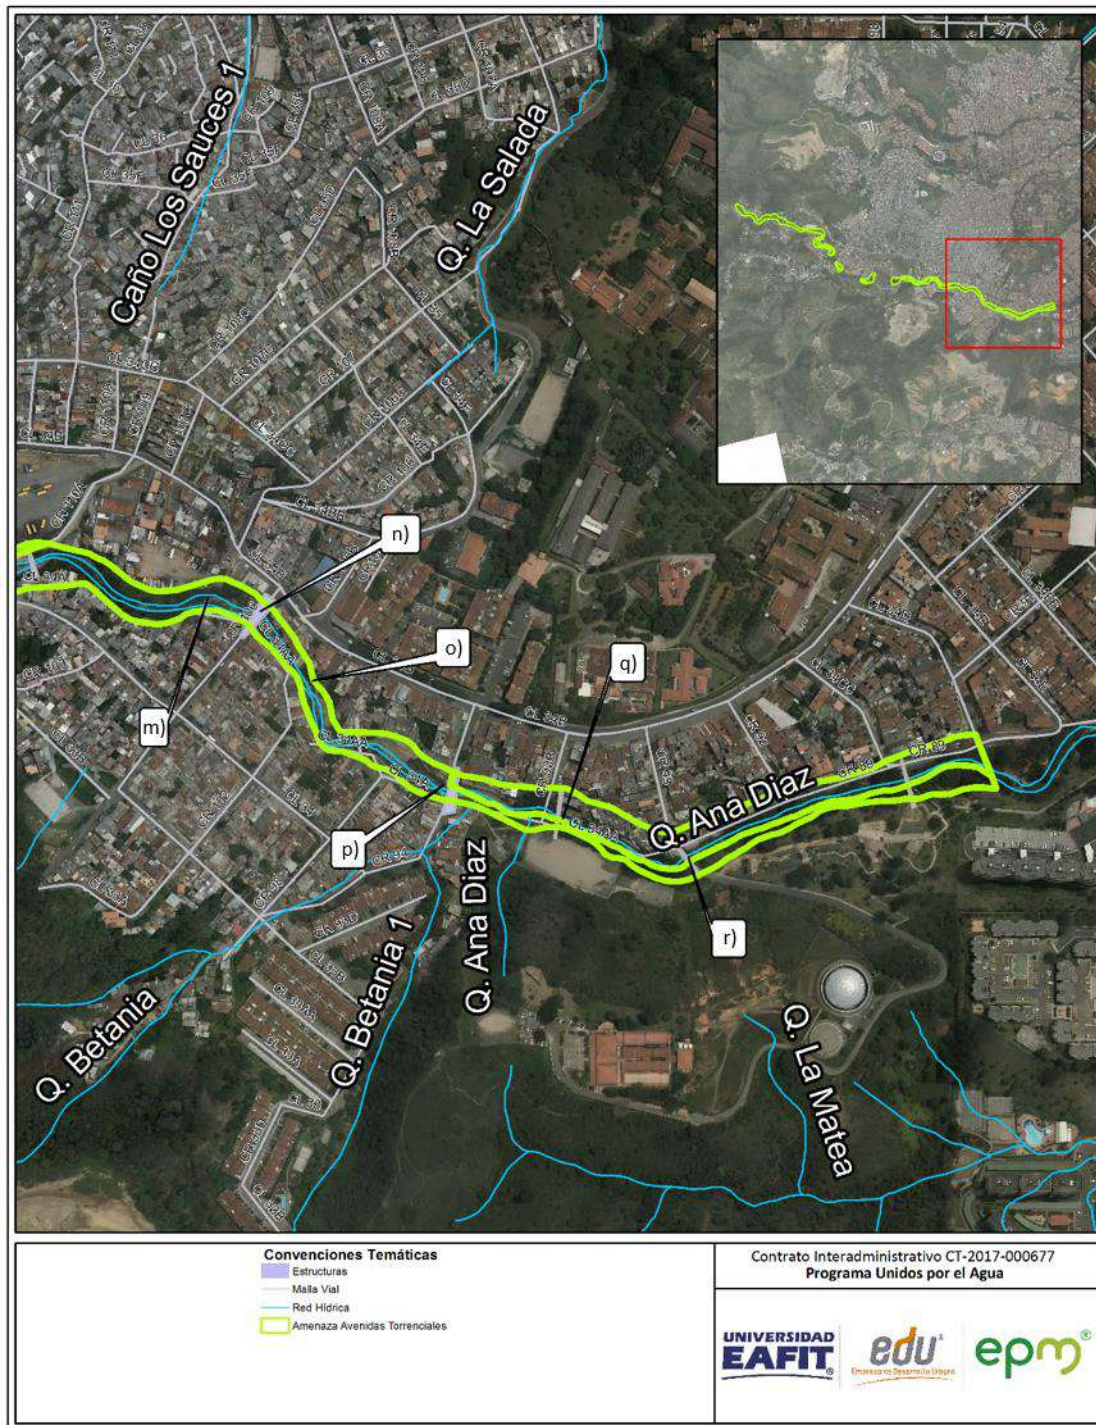
**Figura 76.** Quebrada Ana Díaz en el tramo de estudio 3.

Continuando con el recorrido, encontramos el tramo 3 o parte baja del cauce de la quebrada Ana Díaz (ver Figura 76), zona en la que la quebrada se encuentra presenta una alta presión por parte de la comunidad, con retiros urbanizados. De esta forma es evidente como las construcciones y viviendas sirven como muro lateral a la corriente (ver Figura 77 – m y n).

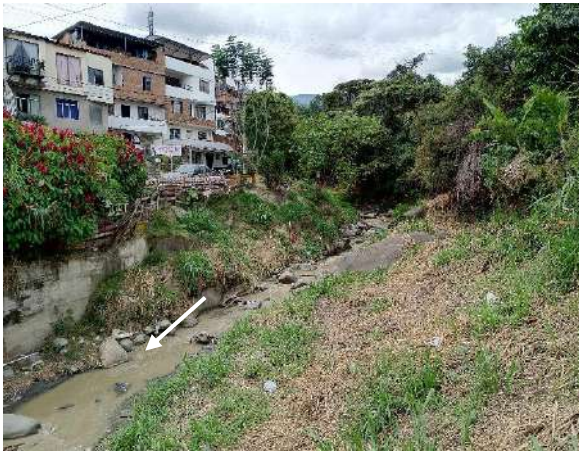
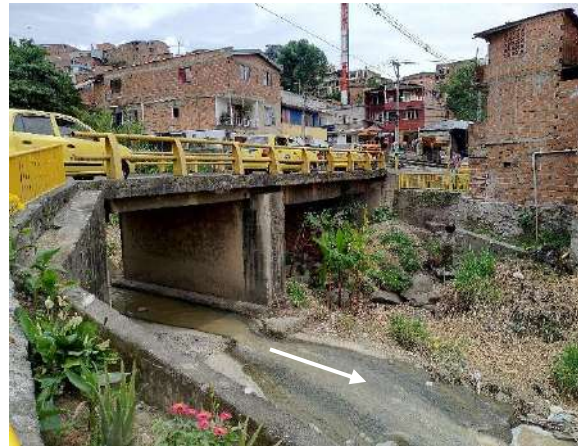
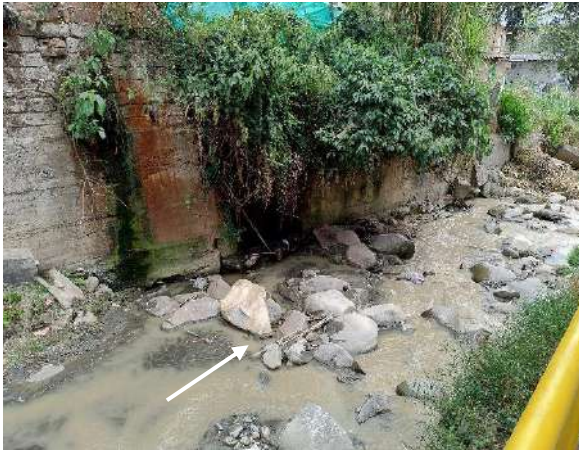
**Figura 77.** Quebrada Ana Díaz en el tramo 3 de estudio: m) cauce a la altura de la Carrera 106, n) puente vehicular en la Carrera 106, o) muro socavado y fallado

A la altura del cruce de la quebrada Ana Díaz con la Carrera 102 se evidencia el mal estado de los muros laterales que protegen las construcciones aledañas (ver Figura 77 – o), presentando muros fallados y socavados. Dicha situación será objeto del diseño en el presente estudio.

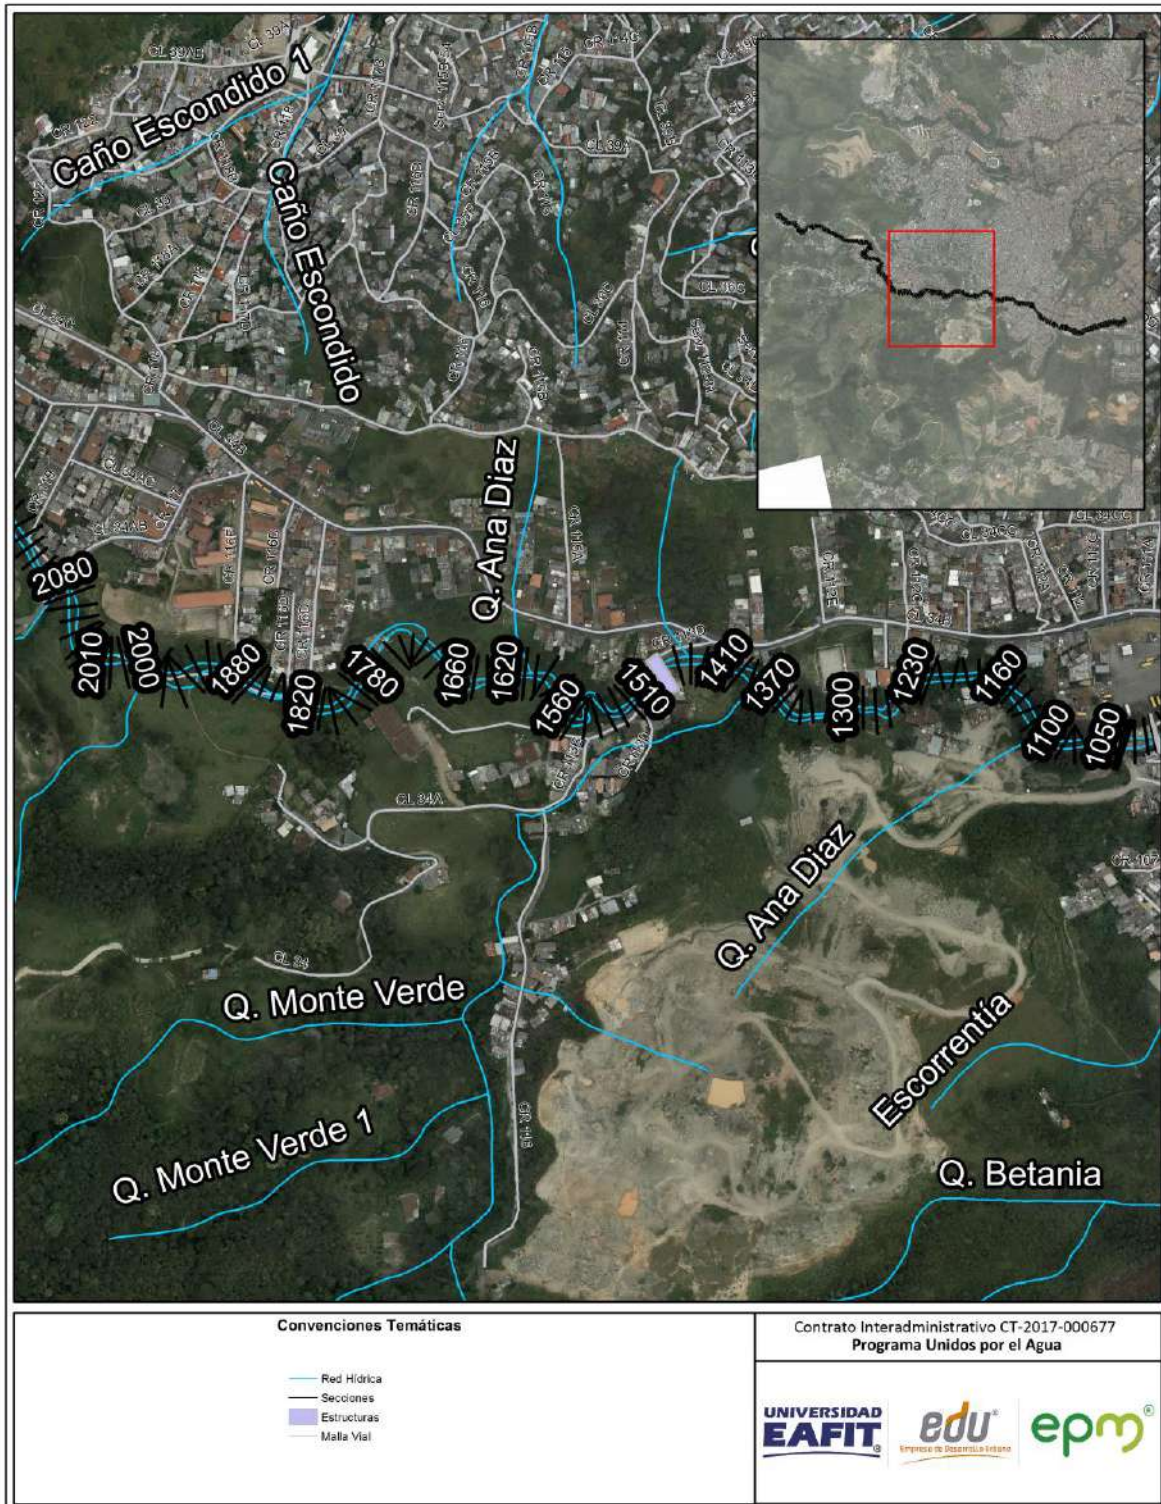
**Figura 79.** Esquema del tramo 2 y secciones transversales, quebrada Ana Díaz.

En la Figura 78 a Figura 80 se presenta un esquema del sitio de análisis con la ubicación de cada una de las secciones transversales en la quebrada de estudio.

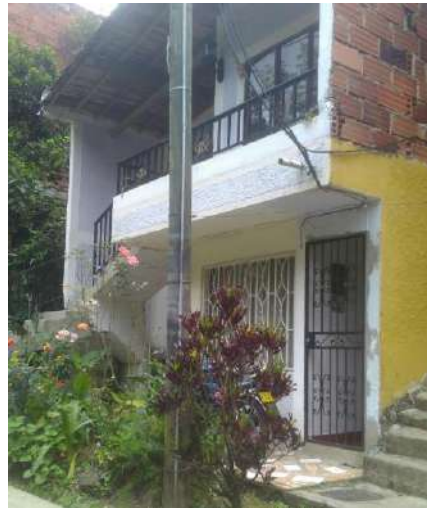
La Figura 99 corresponde a una construcción que se puede clasificar como mampostería no reforzada dentro de la tipología E, la cual se caracteriza por poseer un sistema estructural de muros cargueros. Esta tipología representa el 85% de las construcciones del polígono.

**Figura 99.** Tipología estructuras ligeras (E). Construcción ubicada en el polígono Ana Díaz.

De acuerdo con la Figura 98 se puede concluir que la mayoría de las construcciones analizadas en el polígono denominado Ana Díaz, presentan fragilidades altas, referenciadas en un rango entre 0.7 y 1, con un valor representativo de 552 edificaciones, las cuales se encuentran ubicadas espacialmente a lo largo del polígono (Figura 99, Figura 100 y Figura 101).

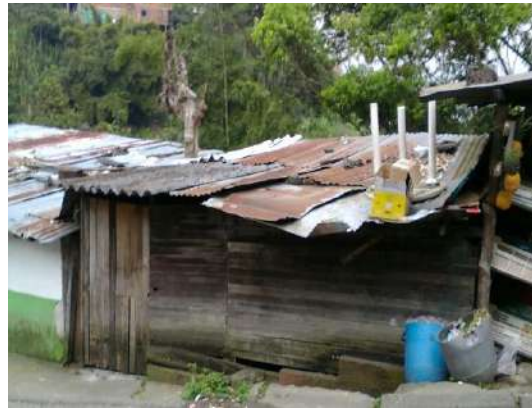
**Figura 100.** Tipología construcciones simples (F). Estructura ubicada en el polígono Ana Díaz.

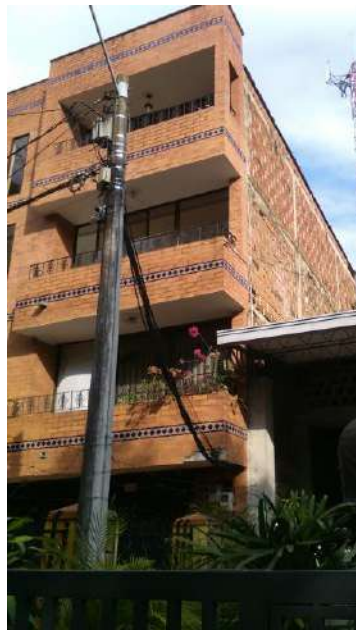
En la Figura 101 se puede visualizar una estructura que tiene un valor de fragilidad intermedio asociado; la misma se puede clasificar como tipología D o estructuras con confinamiento deficiente e híbridas, ya que, si bien no cuentan con un confinamiento adecuado, tienen elementos estructurales que hacen que la edificación sea menos vulnerable, como columnas de sección menor y cimentaciones de zapatas. Está tipología se encuentra representada en el 10% de las construcciones del polígono.

**Figura 101.** Tipología estructuras con confinamiento deficiente e híbridas (D). Estructura ubicada en el polígono Ana Díaz.
