**EMPRESA DE DESARROLLO URBANO (EDU)-
UNIVERSIDAD EAFIT**

Contrato AP 396 de 2017

Estudios de amenaza, vulnerabilidad y riesgo de detalle para los circuitos Los Mangos, El Corazón y Santo Domingo, en el municipio de Medellín.

INFORME
POLÍGONO EL SALADO
CIRCUITO EL CORAZÓN

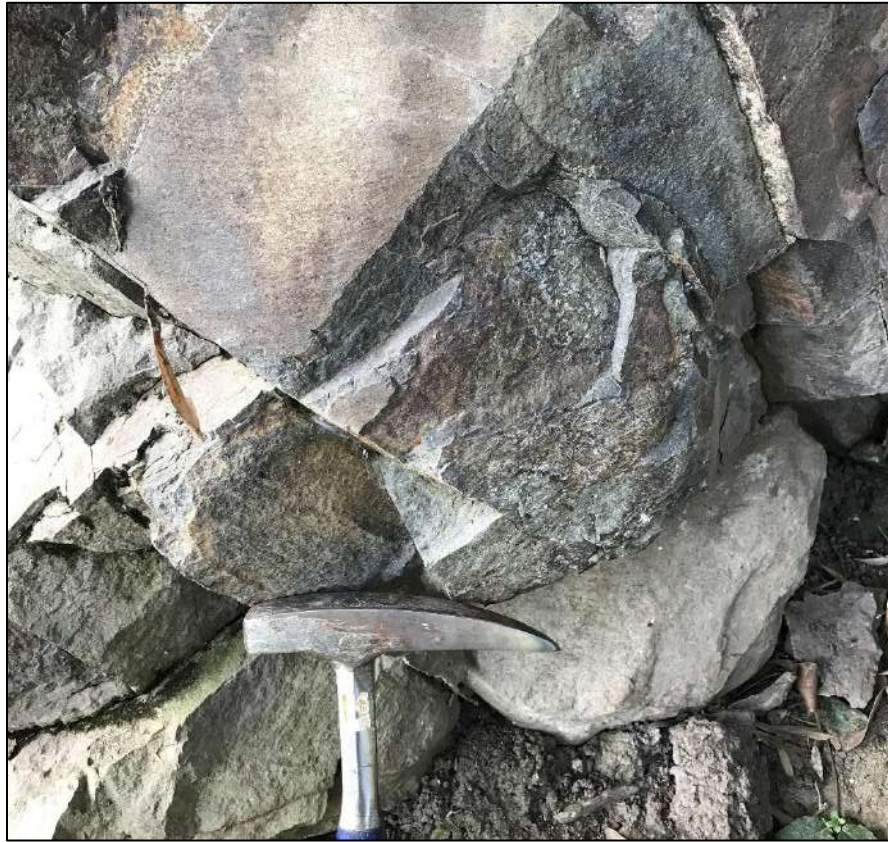
El Stock de Altavista es muy diverso en referencia a las texturas y facies que presenta, aunque no se encontró roca sana in situ, se observó durante el recorrido de campo bloques rodados que presentan características de textura masiva, más oscuras y fracturada.

Figura 14. Stock de Altavista, Bloque rodado, a la altura de Servidumbre 119C-162.

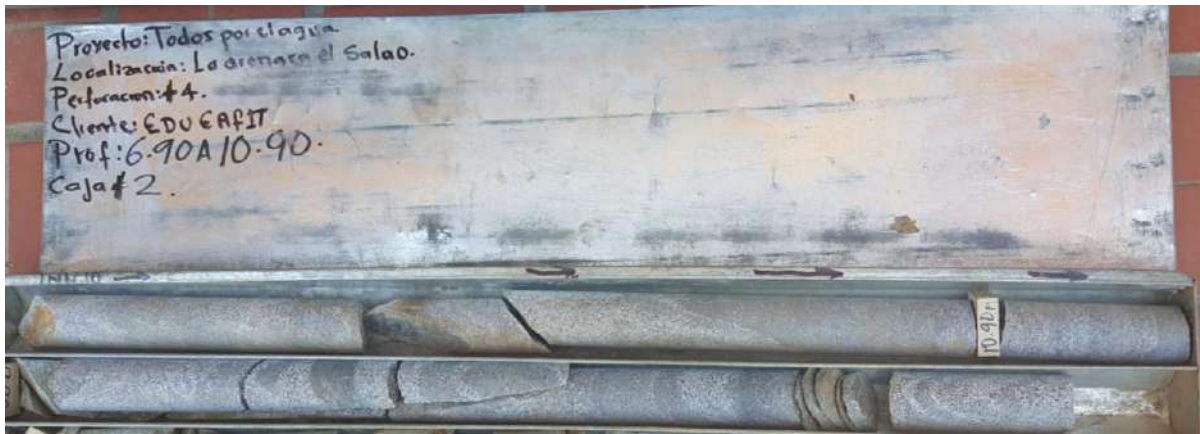
Roca sana III: La roca no alterada se identifica en los sondeos exploratorios y se caracteriza por una variedad de facies entre las que se identifican, gabros, brechas y diorita, con colores que oscilan entre gris claro, gris, gris oscuro y gris verdoso, textura variable entre afanítica y fanerítica de acuerdo a la facie; la roca se observa muy fracturada.

Este nivel se encontró en las perforaciones ejecutadas en las siguientes profundidades: perforación P-4 entre los 4.4 y 15 m y en la perforación P-9 desde 11 y 15 m.

Figura 17. Roca en la perforación No 4

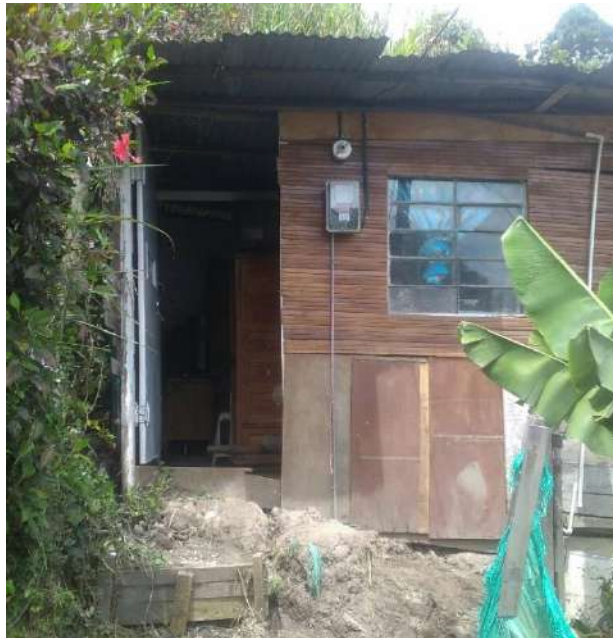
Figura 98. Tipología construcciones simples (F). Estructura ubicada en el polígono El Salado.

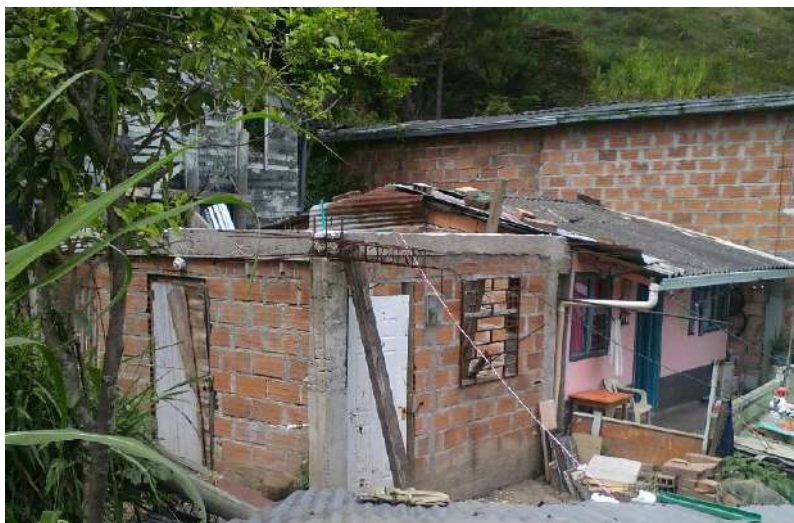
Figura 99. Tipología estructuras con confinamiento deficiente e híbridas (D).
Estructura ubicada en el polígono El Salado.

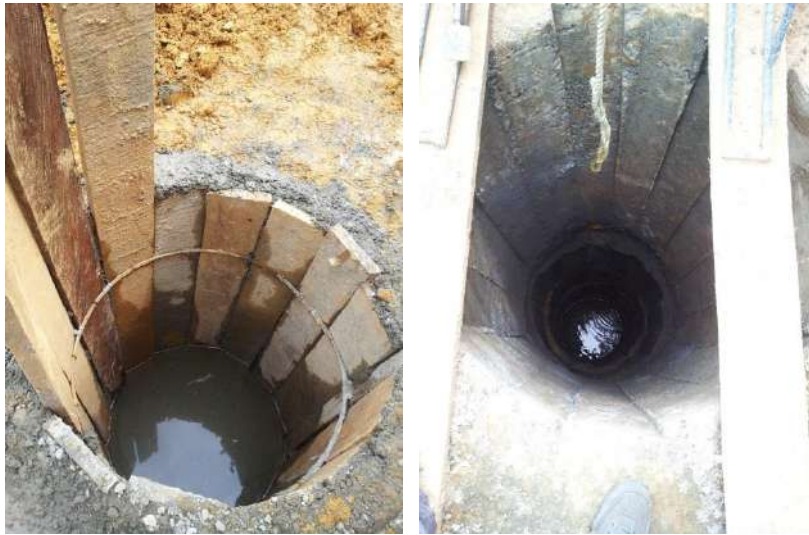
Figura 153. Construcción de una pila in-situ.
