# **DIAGNÓSTICO DEL PROBLEMA DE FISURACIÓN DE LA PARROQUIA NUESTRA SEÑORA DEL CARMEN EN EL CORREGIMIENTO DE SANTA ELENA**

Trabajo de grado para optar al título de:  
**INGENIERA CIVIL**

**UNIVERSIDAD EIA  
PROGRAMA DE INGENIERÍA CIVIL  
ENVIGADO  
AÑO 2021**

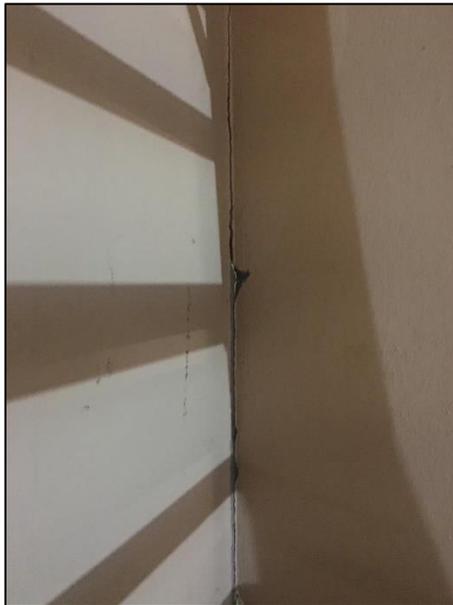
**Fotografía 10. Fisura en el parqueadero de la casa cural**

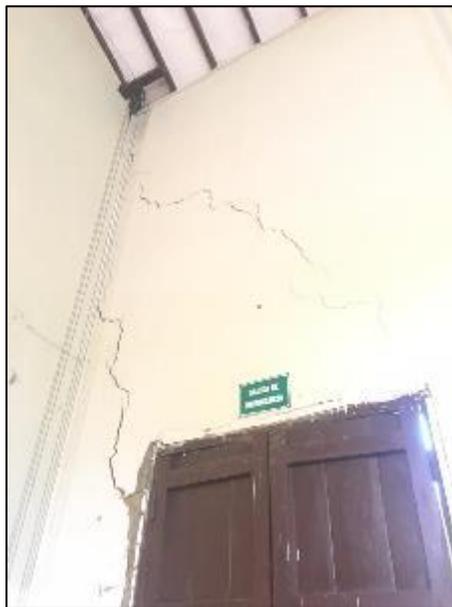
**Fotografía 18. Fisura en el muro occidental (zona sur)**

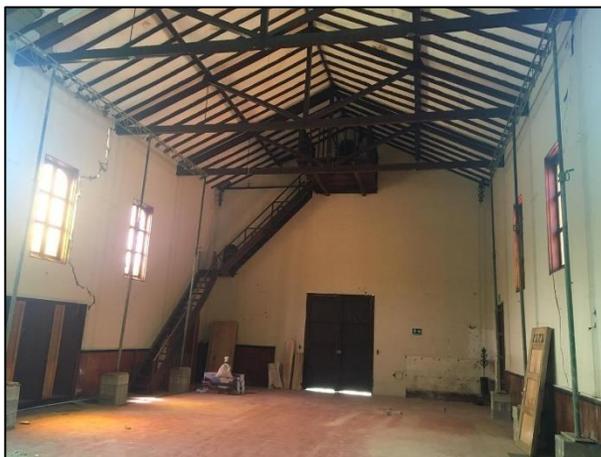
Luego de las visitas técnicas al lugar, las inspecciones en la estructura (ver las fotografías), los recorridos de reconocimiento de campo, y la aplicación de la metodología definida, se concluyó que la edificación está en riesgo de colapso. Este resultado confirma la decisión tomada por el Departamento de gestión del riesgo y atención de desastres del municipio de Medellín (DAGR), de cerrar preventivamente la parroquia.

**Fotografía 19. Estado actual de la parroquia (zona sur interna)**

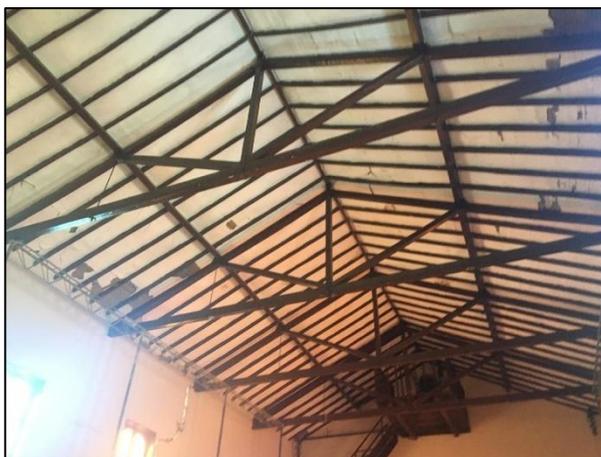
**Fotografía 20. Estado actual de la parroquia (cubierta)**

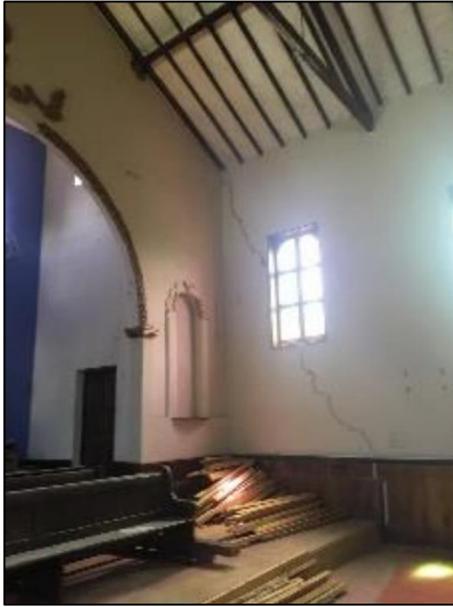
**Fotografía 21. Estado actual de la parroquia  
(zona nororiental interna)**

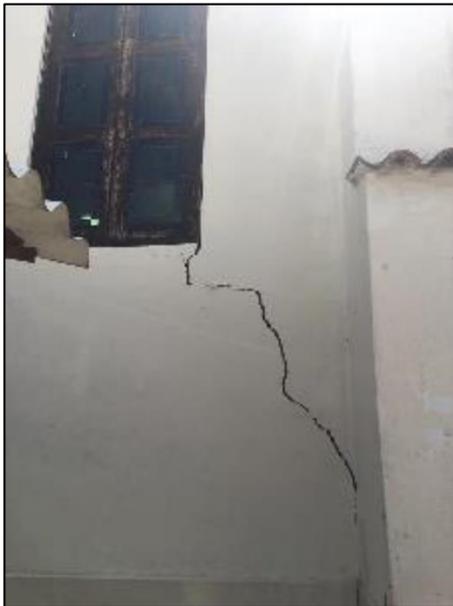
**Fotografía 23. Estado actual de la parroquia  
(zona occidental central externa)**

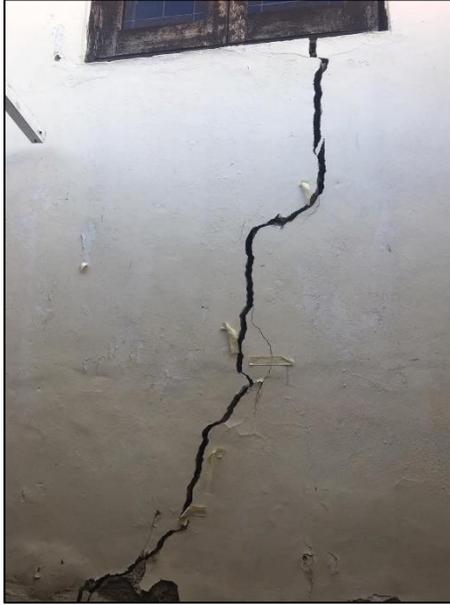
*Fotografía 25. Estado actual de la parroquia (zona central externa)*

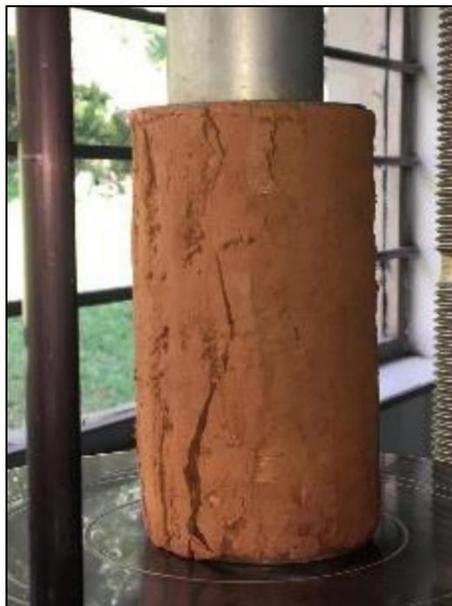
**Fotografía 43. Falla de compresión simple, muestra roja**

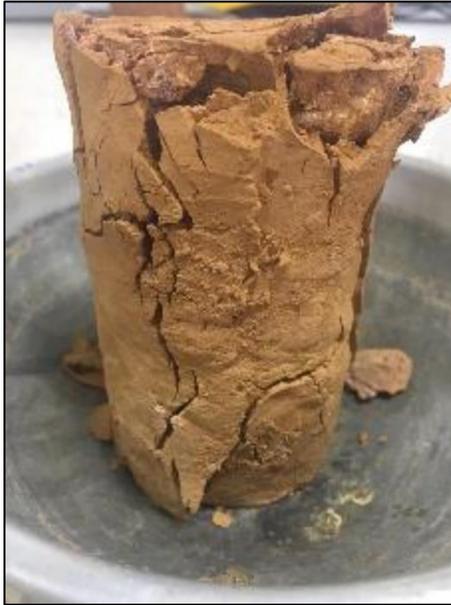
**Fotografía 44. Falla de compresión simple, muestra amarilla**

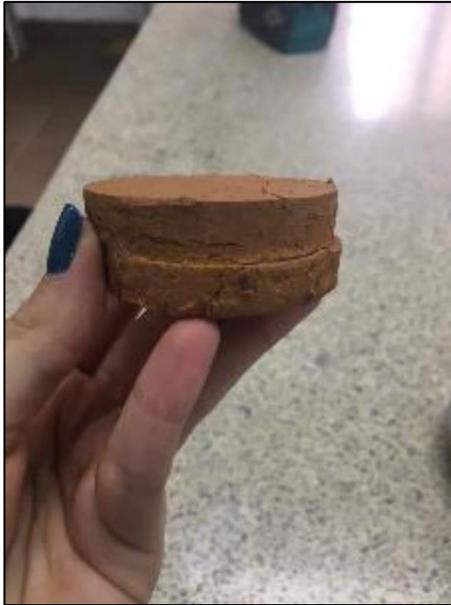
**Fotografía 45. Falla a corte directo, muestra roja**

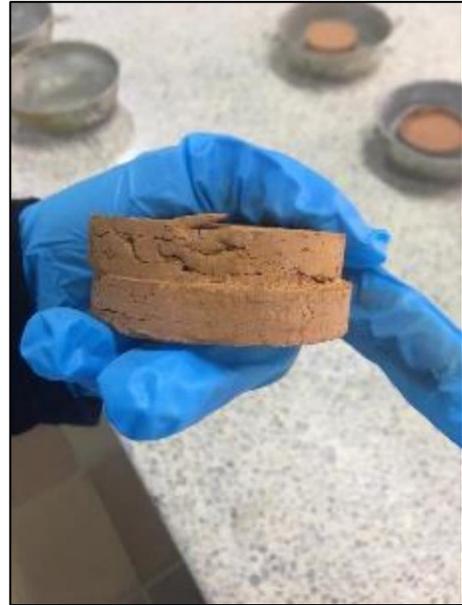
**Fotografía 46. Falla a corte directo, muestra amarilla**
